# INFORME PRELIMINAR ACCIDENTE

**COL-20-16-GIA**

**Aterrizaje Forzoso después de  
despegue**

Matrícula HK-1080

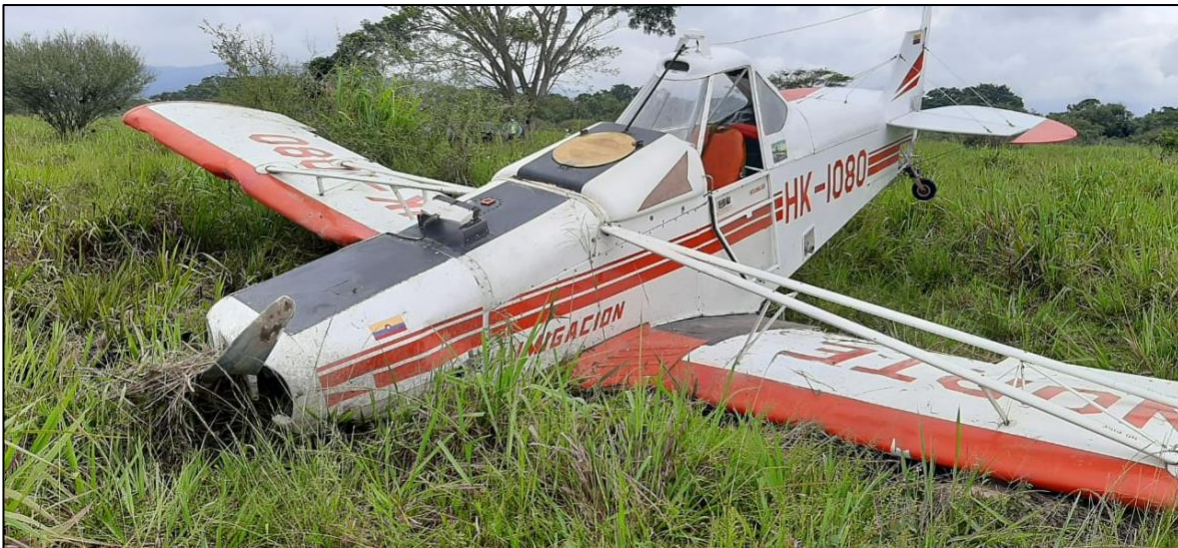
Se determinó que el avión se encontraba en las coordenadas geográficas 04°74'12" N / 75°95' 17" W, en la finca La Juliana, con rumbo final de 180°aproximadamente y a una elevación de 2.979 ft. La superficie de la zona era rígida e irregular, con pasto que rodeada los trenes de aterrizaje, que en el recorrido dejaron marcas de labrado claramente visibles en la superficie sobre terreno.

**Fotografía No. 1: Ubicación Final HK1080**

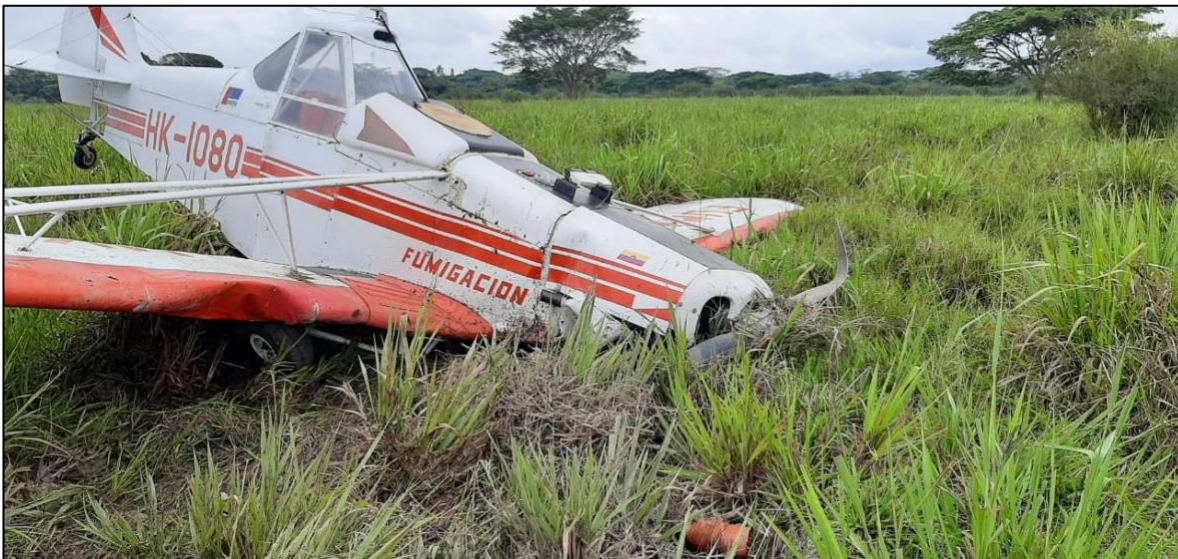
De la observación de las fotografías y videos del lugar de los hechos, se evidenciaron daños estructurales en la aeronave, en el plano derecho (con deformaciones), tren principal colapsado, piel de la aeronave arrugada, planta motriz al igual que las palas inmersas en el terreno y dañadas por impacto. No hubo desprendimiento de componentes.

**Fotografía No. 2: Detalle de daño en el plano derecho**

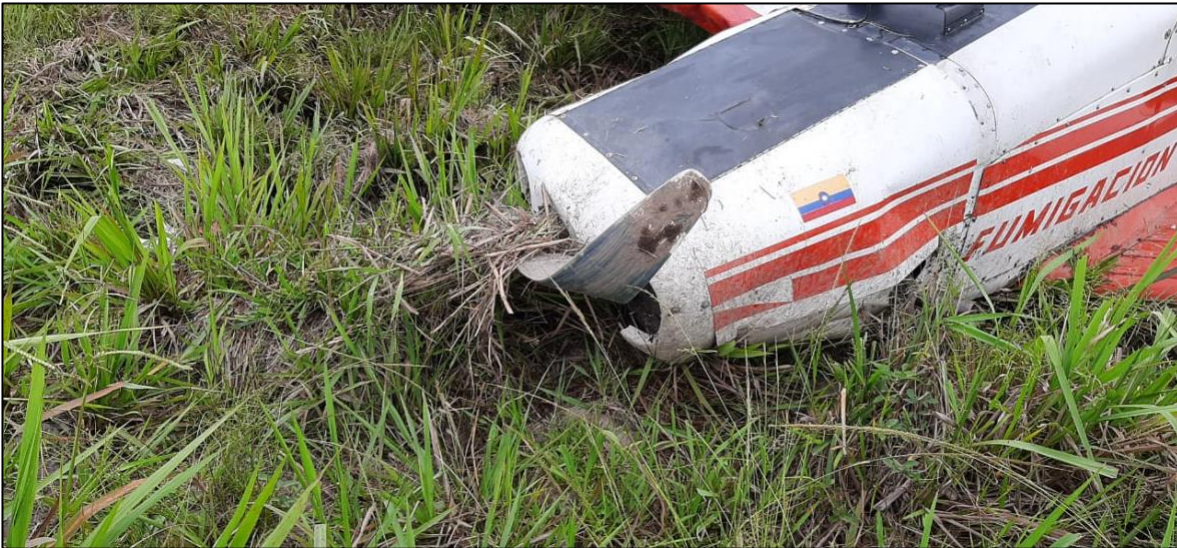
La aeronave quedó configurada con flaps desplegados a su posición máxima; la planta motriz al igual que la hélice se encontraron inmersas en el terreno. El procedimiento de evacuación por emergencia se realizó correctamente, según el reporte realizado por el personal de Bomberos del aeródromo de Santa Ana de la ciudad Cartago.

Fotografía No. 3: Detalle de la hélice y de la cubierta de la planta motriz
