INFORME PRELIMINAR ACCIDENTE

COL-20-28-GIA

**Colisión posterior al
despegue**

Matrícula HK-1644

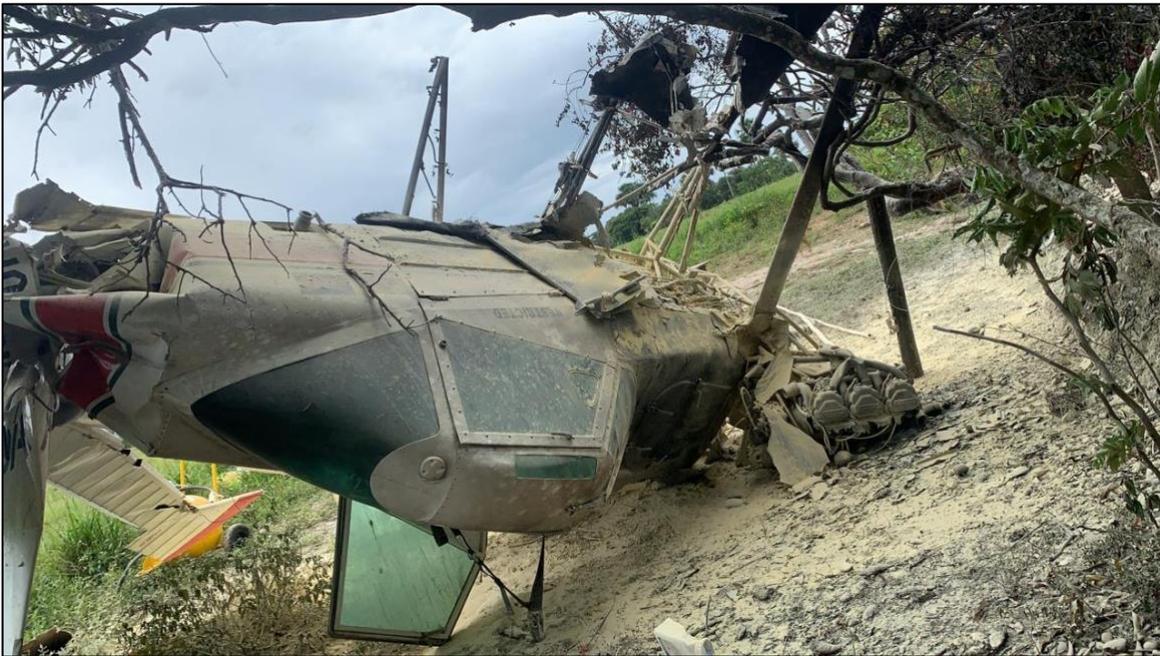
Fotografía No. 1 – Condición de la aeronave accidentada HK1644

La aeronave presentaba doblamiento de la estructura del soporte del motor, con el motor desprendido de su soporte; este se encontraba en el costado sur adyacente a la parte frontal del avión con evidencia de fuego post-impacto; el cárter de aceite presentaba perforaciones en su parte inferior (un hueco y una rajadura).

El motor evidenciaba roturas de componentes significativas y se presentaron fugas de fluidos post-impacto. El incendio se originó principalmente en la sección frontal, posterior a la pared de fuego que separa el motor de la cabina, propagándose hacia el plano izquierdo y consumiendo la mayor parte de este.

Además de la hélice, la aeronave presentaba desprendimiento del cono de la cola, el patín de cola y de la cubierta del motor. El tren principal izquierdo se encontraba doblado hacia adentro.

El plano derecho se encontraba fracturado con desprendimiento desde la pisadera; el “flap” derecho se encontraba en posición de 20 grados. Su alerón (derecho) estaba doblado en forma enrutada hacia la parte inferior del plano.

Los estabilizadores vertical y horizontal presentaban deformación y se encontraban fracturados; el estabilizador horizontal tenía vegetación y tierra incrustadas entre el estabilizador y las superficies del timón de profundidad (“Elevator”). El compensador (“Elevator Trim”) de la superficie de control de profundidad se encontraba en posición abajo (“Pitch Up”).

El incendio se originó en la sección delantera de la aeronave principalmente por el derrame del combustible en el impacto, las partes calientes del motor y las condiciones elevadas de temperatura en el ambiente.

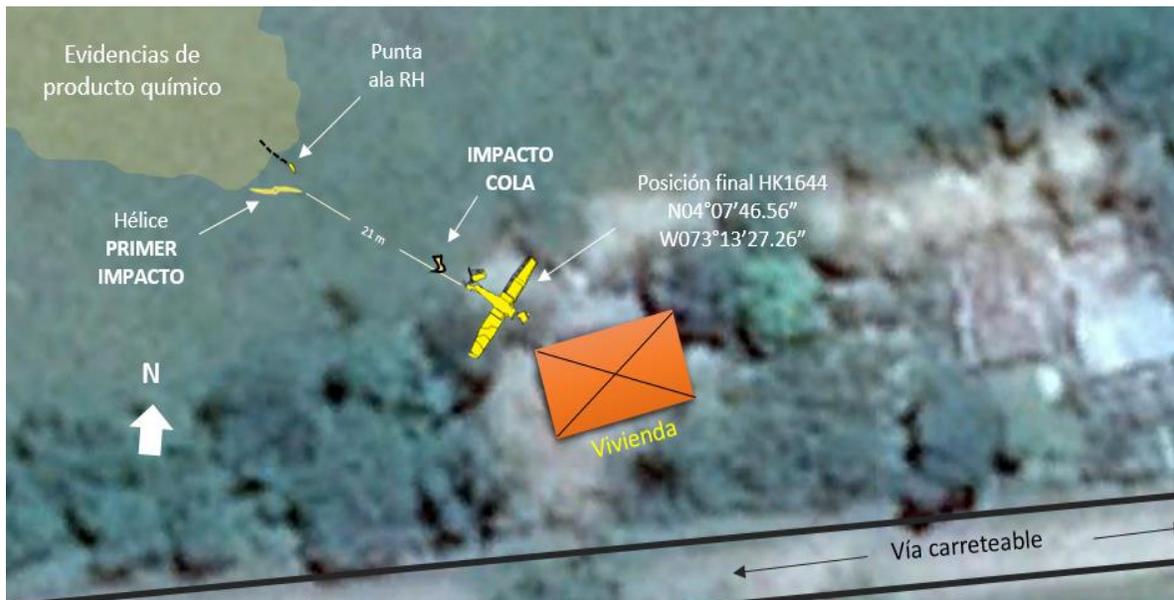
Se identificó el primer impacto de la nariz del avión contra el terreno en coordenadas $04^{\circ}07'46.86''$ N - $73^{\circ}13'27.91''$ W a 21 m de la posición final de la aeronave. En este punto yacía la hélice de la aeronave, la cual presentaba en sus palas deformación por impacto con el terreno consistente con rotación y producción de potencia con bajas revoluciones. Una de las tres palas presentaba varias manchas de fluidos (salpicaduras) dispersas sobre su superficie.

Cerca del primer impacto identificado, (2 m a la izquierda) se encontró una marca lineal de 3 m de longitud sobre la vegetación, y al final de esta, se encontró una sección de la carena de punta del ala que pertenecía al ala derecha.

Al continuar con la trayectoria de impacto(s), se identificaron desprendidos un filtro de aire, la cubierta del motor, la rueda del patín de cola y el cono de la cola respectivamente.

Imagen No. 1 - Croquis general del área del accidente HK1644

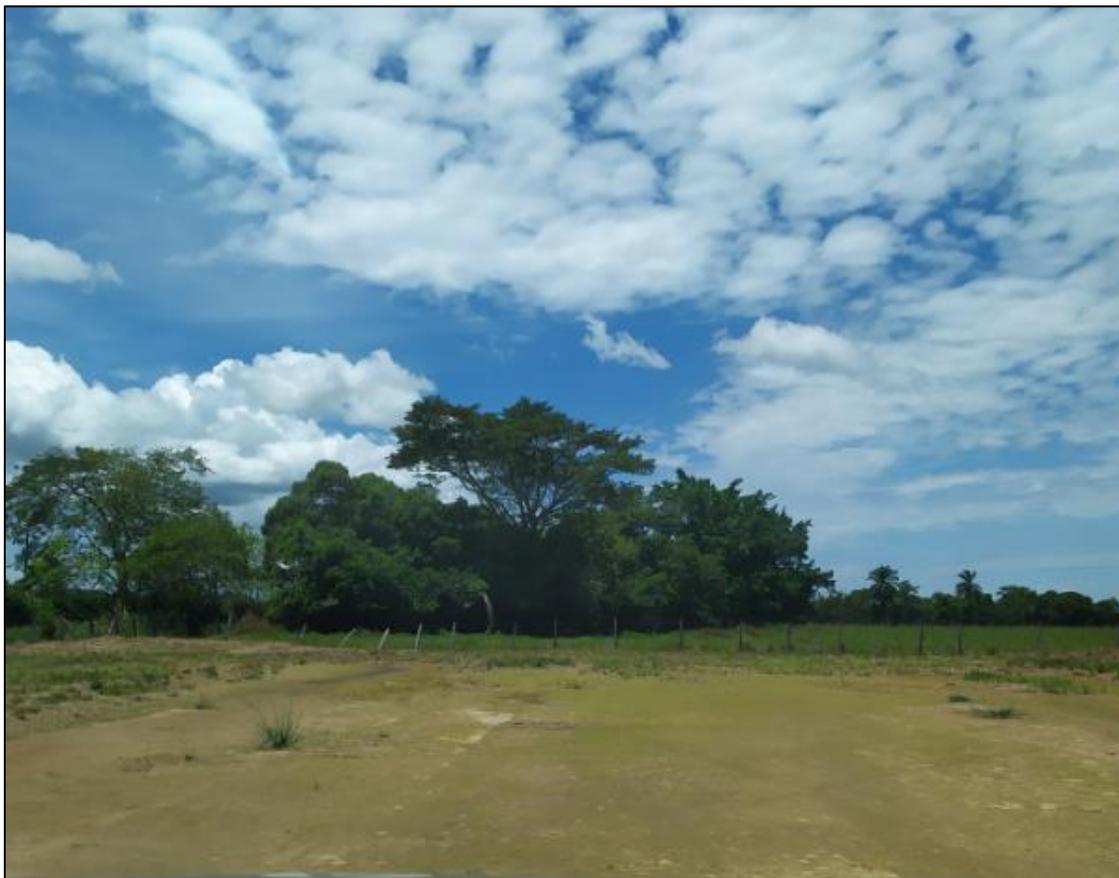
La inspección realizada al aeródromo San Isidro (OACI: SQID), evidenció que, en la trayectoria de despegue, en prolongación de la pista 08, y a 160 m de la cabecera 26 se ubicaba un conglomerado de árboles que, mediante cálculos en el campo, alcanzaban una altura de 18.96 m.

Dentro de las causas del accidente se determinó que: *“La presencia de obstáculos cercanos, consistentes en árboles ubicados a un costado en la pista, que agravaron las*

precarias condiciones del despegue, limitando la maniobrabilidad de la aeronave, Su presencia constituye un incumplimiento a lo establecido en el RAC 14.3.4.4.2.”

Fotografía No. 2 – Obstáculos en Trayectoria de Despegue pista 08 – 26 San Isidro

Dentro de la investigación, se emitió la Recomendación REC. 03-201834-1 en la cual se recomendó al Operador de la pista San Isidro, la gestión de la poda de árboles y verificación de otros obstáculos alrededor del aeródromo.

A través de la Secretaría de Seguridad Operacional y de la Aviación Civil, efectuar una inspección inmediata a la pista San Isidro (OACI: SQID) ubicada en el Municipio de Puerto López, departamento del Meta, para confirmar los obstáculos aledaños y gestionar ante las autoridades competentes, la eliminación o control de los mismos, especialmente los

ubicados en la trayectoria de despegue de la pista 08 y senda de ascenso en rumbo de pista.

Dichos obstáculos representan un peligro importante y continuo a la seguridad operacional para aeronaves que salen con el máximo peso de despegue autorizado (*MTOW*) desde esta pista.
