INFORME PRELIMINAR ACCIDENTE

COL-20-19-GIA

**Aterrizaje en campo no
preparado**

Cessna A188B

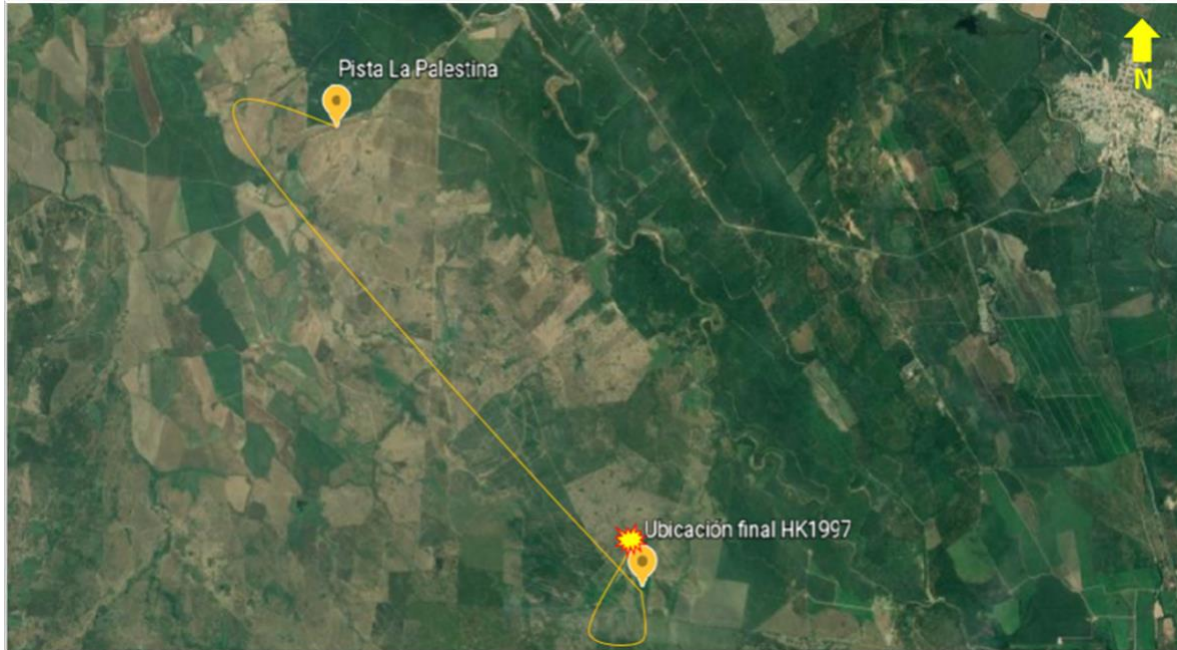
Imagen No. 1: Recorrido y ubicación final HK-1997

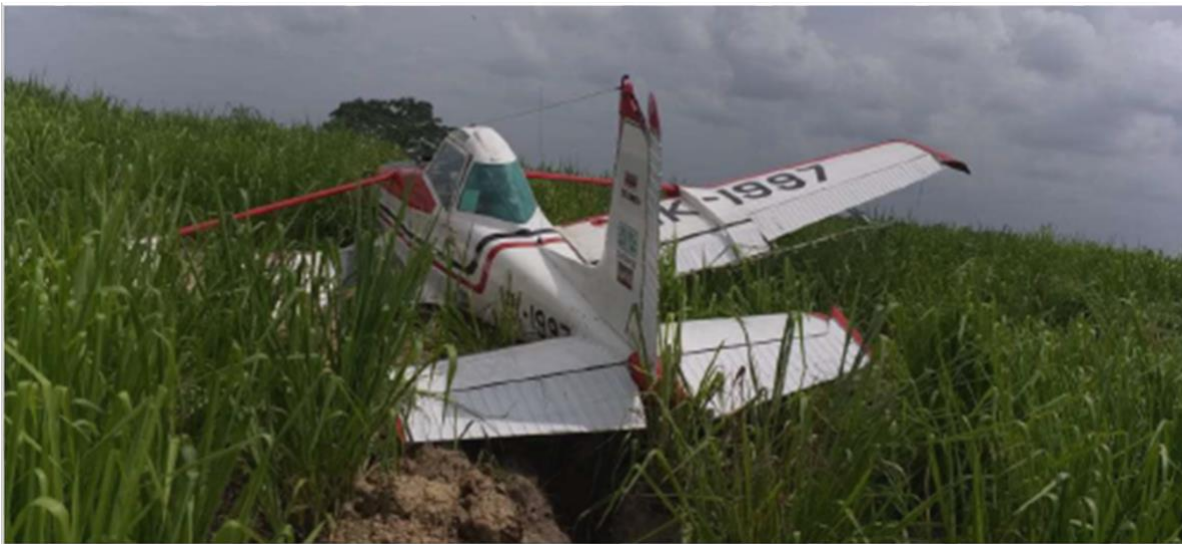
La dinámica de impacto de la aeronave evidenció bajo ángulo y baja velocidad. Estructuralmente presentó daños en el plano izquierdo y desprendimiento del tren de aterrizaje izquierdo.

Fotografía No. 2: Condición final de la aeronave HK-1997

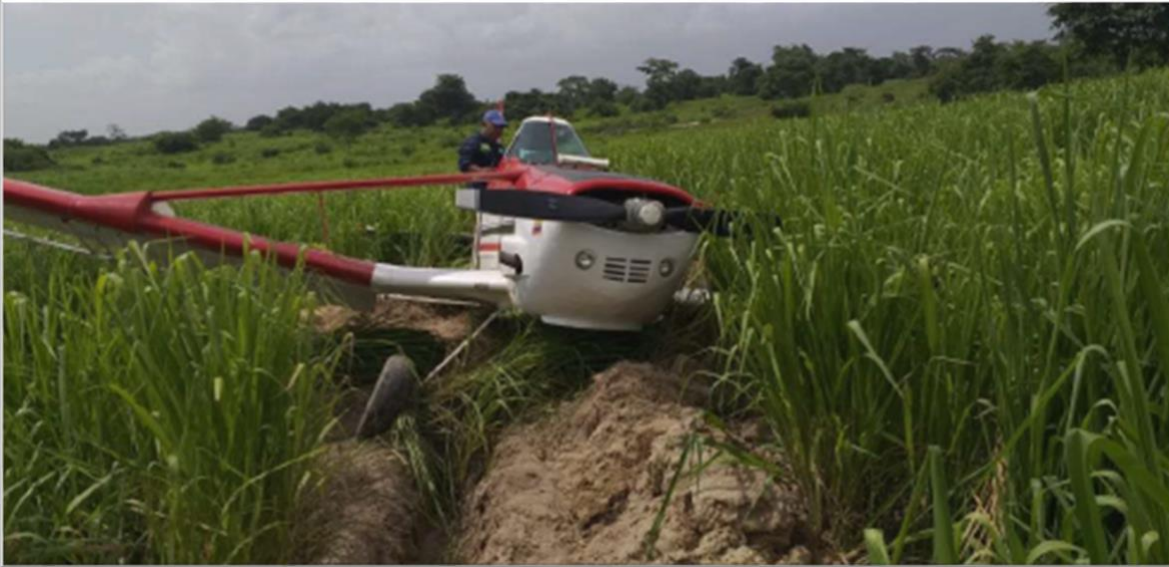
Fotografía No. 3: Vista frontal HK-1997

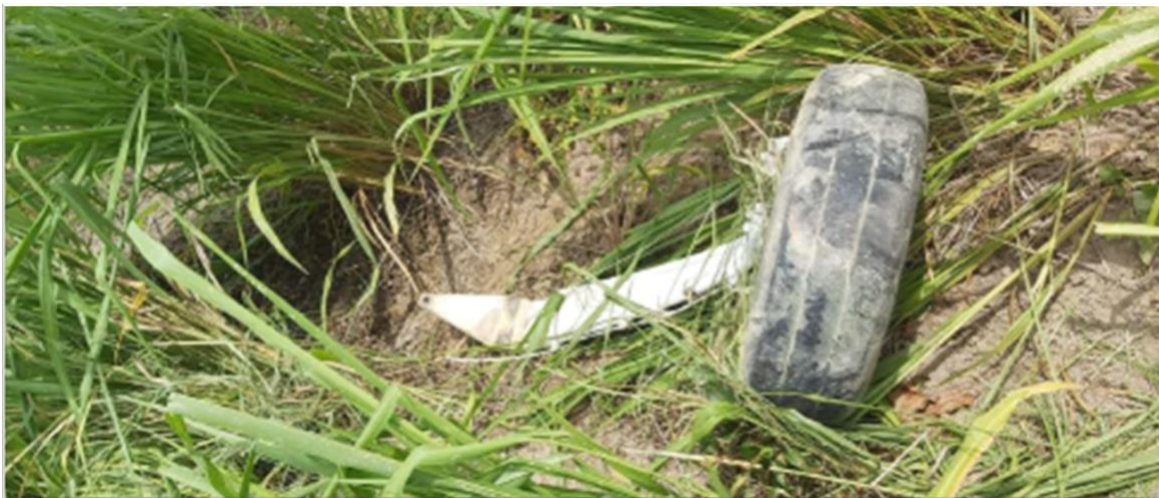
Fotografía No. 4: Desprendimiento tren de aterrizaje LH HK-1997
