INFORME PRELIMINAR ACCIDENTE

COL-20-39-GIA

Pérdida de control en ascenso e
impacto con el terreno

Cessna U206

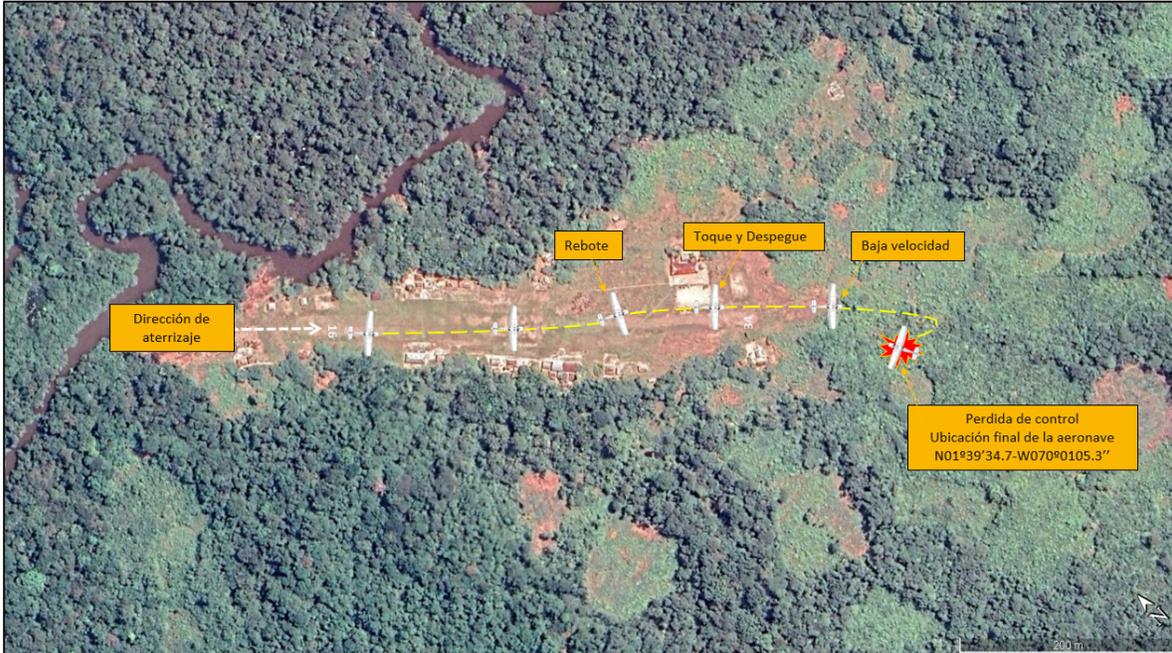
La aeronave aproximó por la cabecera 16 y efectuó un aterrizaje fuerte, reboto varias veces el Piloto decidió proceder de nuevo a vuelo, en vista de que ya estaba llegando al final de la pista.

La aeronave reaccionó positivamente, pero, pero ascendió con dificultad, y el plano derecho golpeó contra un árbol, haciendo que la aeronave perdiera el control; el avión giró hacia el lado derecho y se precipitó a tierra, invirtió su rumbo en más de 180°, y quedó en sentido contrario al despegue, con rumbo 310°, cerca de la cabecera 34.

Imagen No 1: Sentido de aterrizaje y pérdida de control
