# INFORME PRELIMINAR ACCIDENTE

## **COL-20-15-GIA**

**Colisión contra el Terreno**

Cessna A188B

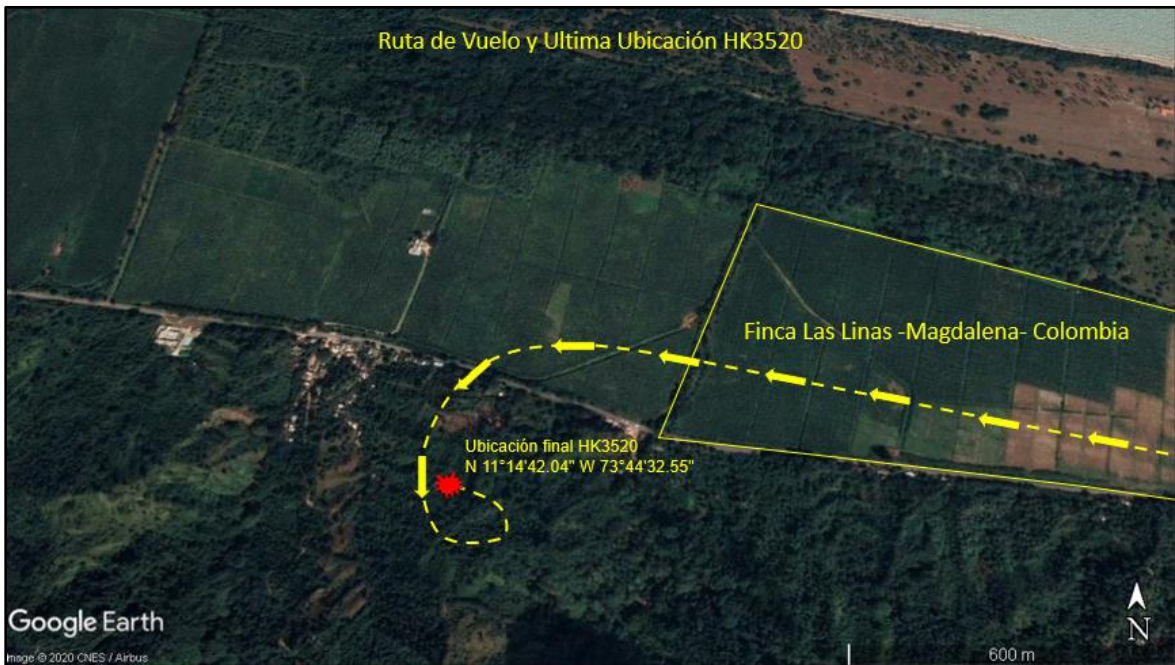
Imagen Satelital No.1 – Ruta de vuelo y última ubicación HK3520

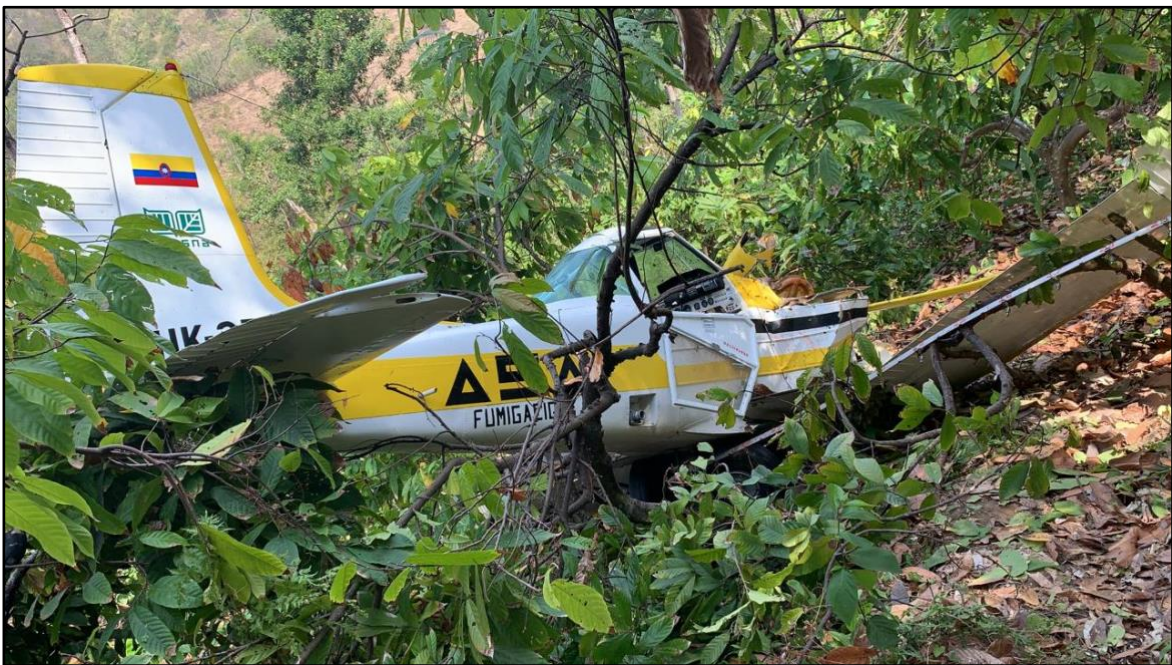
Se efectuó la inspección de campo por parte de la empresa mediante el procedimiento de delegación el día 10 de mayo de 2020; al llegar a la escena del accidente, los restos de la aeronave se encontraron concentrados en un solo punto en las coordenadas N11°14'42.04" W73°44'32.55". la aeronave impactó en un terreno de características montañosa a 56 metros sobre el nivel medio del mar y a 500 metros de la "Finca las Linas" su rumbo final

fue 330°. El impacto aparentemente se produjo con bajo ángulo de descenso y baja velocidad.

Fotografía No.1 – Ubicación final de la aeronave HK-3520

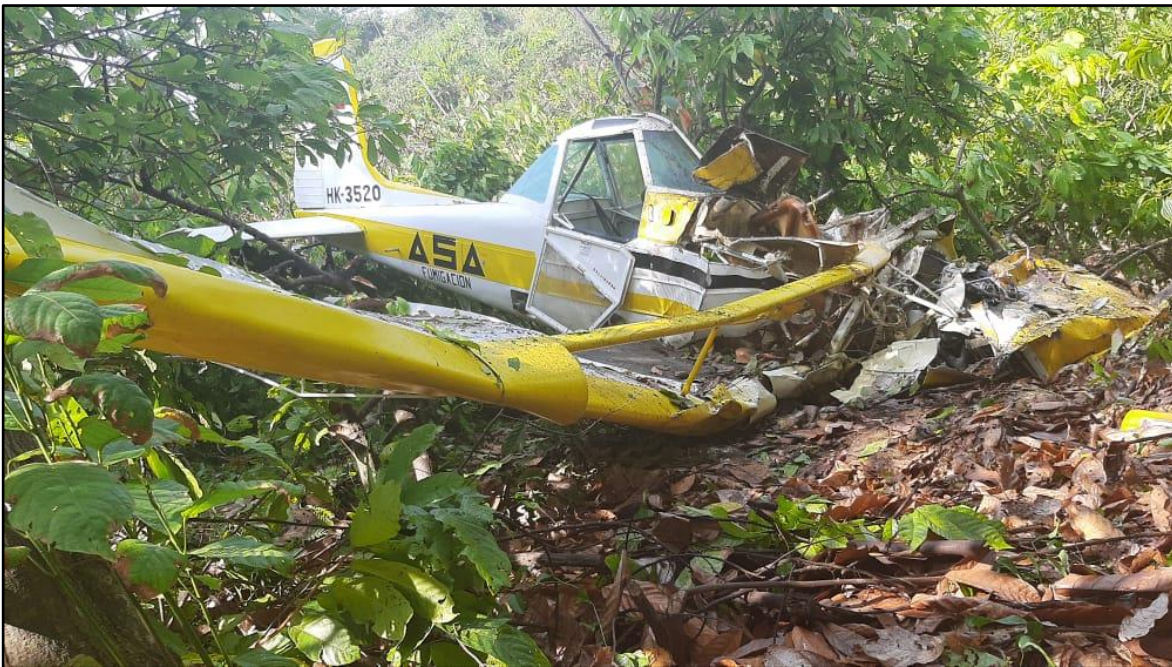
**Fotografía No. 2 – Condición final de la aeronave HK-3520**

La bancada del motor y el motor se destruyeron en el impacto; la hélice quedó por debajo del motor; la estructura primaria del fuselaje y los planos sufrieron varios golpes, el habitáculo de la cabina se encontró sin daños aparentes esto permitió la supervivencia del piloto. En el análisis en campo de la integridad de los controles de vuelo se conservó y no se presentaron anomalías en su funcionamiento.

No se pudo determinar un remanente de producto químico ya que el piloto activó la emergencia antes del impacto y el Hopper de la aeronave se encontró completamente destruido. La aeronave estaba equipada con un GPS agrícola, este se desmontó y está bajo custodia para hacer la debida descarga de los datos para los análisis técnicos del vuelo.
