INFORME PRELIMINAR ACCIDENTE

COL-20-31-GIA

Aterrizaje forzoso por falla de
motor

Cessna 208 B

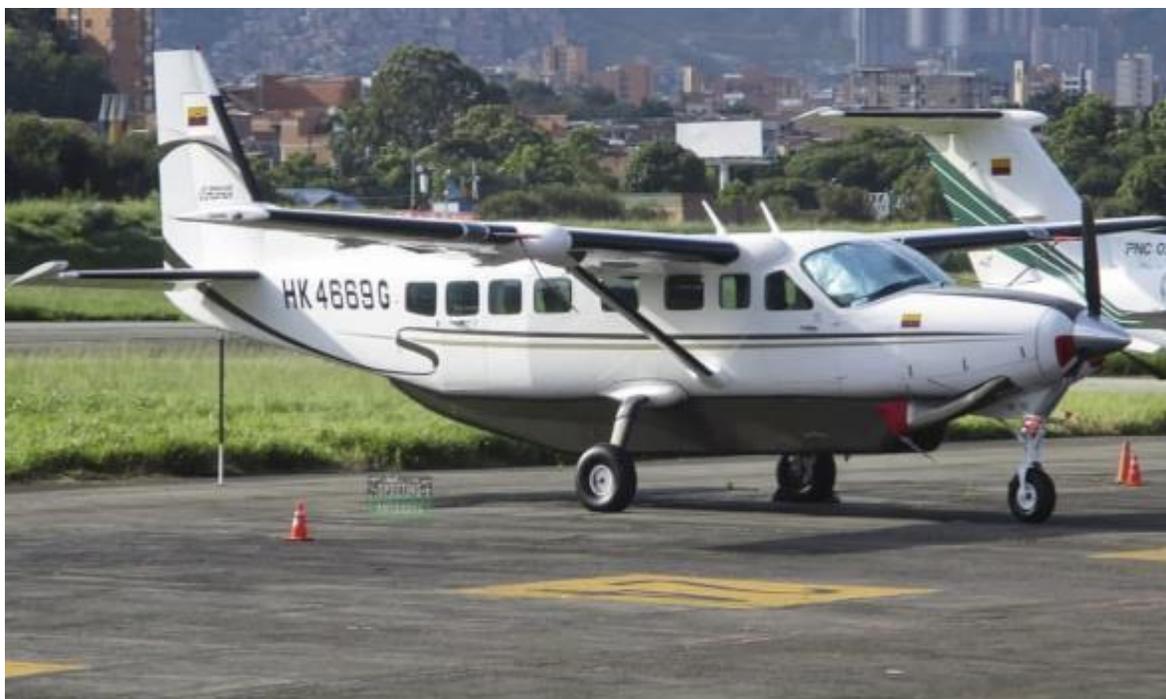
Fotografía No. 1 - Aeronave Cessna Caravan 208 B HK4669 G

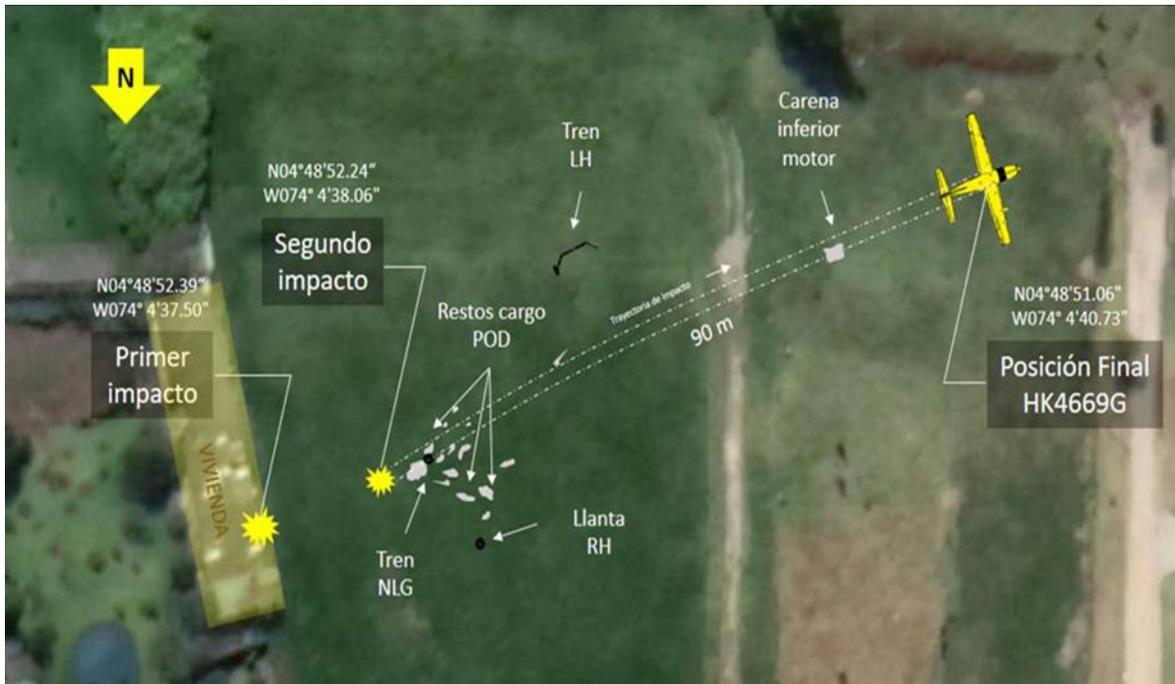
El Piloto intentó activar el “emergency power lever” para la emergencia, pero como la falla era de motor, aquella no funcionó; reportó a la Torre de Control que no tenía potencia, y que se presentó apagada súbita de la planta motriz; mantuvo un control efectivo del avión; durante la aproximación, la aeronave golpeó la estructura de una casa con el tren de aterrizaje, lo que llevó al avión a perder velocidad; ya en tierra presentó un segundo impacto sobre la grama, en el cual donde se desprendió el tren de aterrizaje y se destruyó el “cargo pod”, deslizándose la aeronave sobre la estructura del pod, y deteniéndose en la zona verde, cerca de una carretera interna del condominio.

Figura No. 1 – Dinámica de impacto del HK 4669 G.

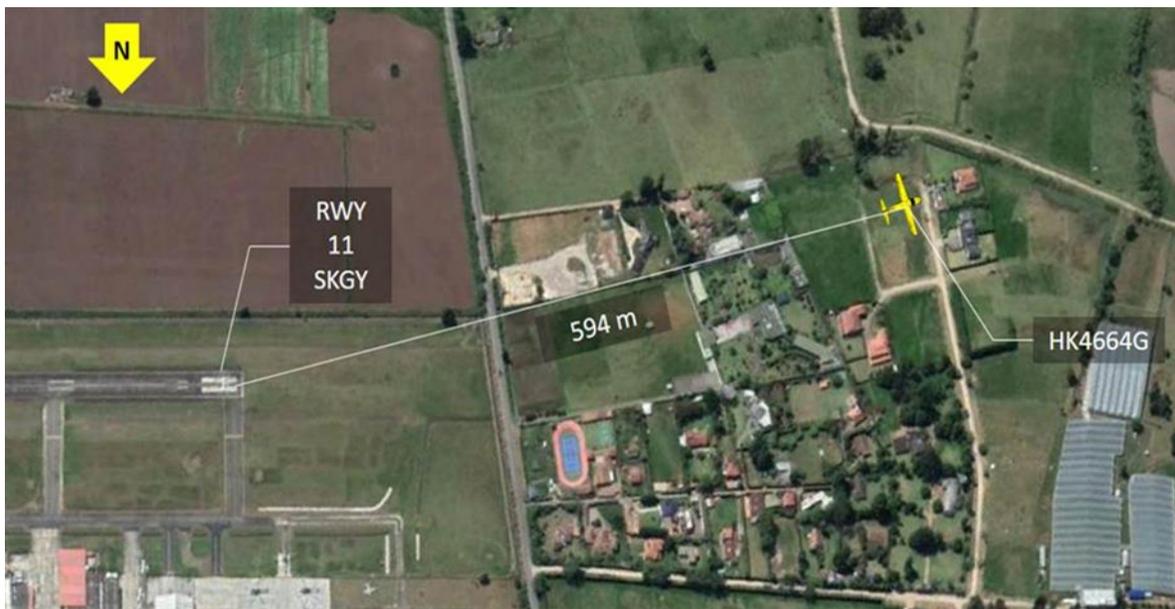
Figura No. 2- Distancia del umbral de la cabecera 11 al lugar del aterrizaje de emergencia

La aeronave quedó ubicada en las coordenadas N04°48'51.06" - W074°4'40.73" aproximadamente a 594 metros del umbral de cabecera 11 de la pista de Guaymaral, con rumbo final 253°.

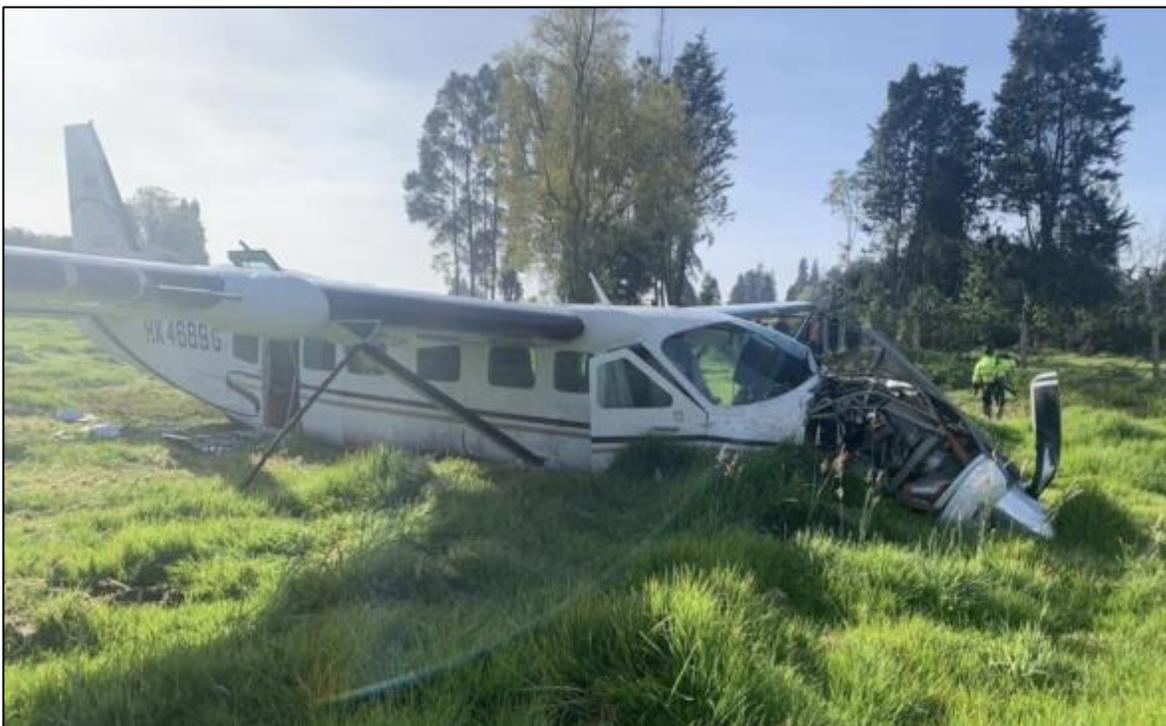
Fotografía No. 2 - Posición final de la aeronave HK 4669 G

Se presentó afectación a la estructura de una de una vivienda, impactada por la aeronave en la aproximación al lugar del aterrizaje de emergencia. No hubo afectación a la integridad de personas del sector.

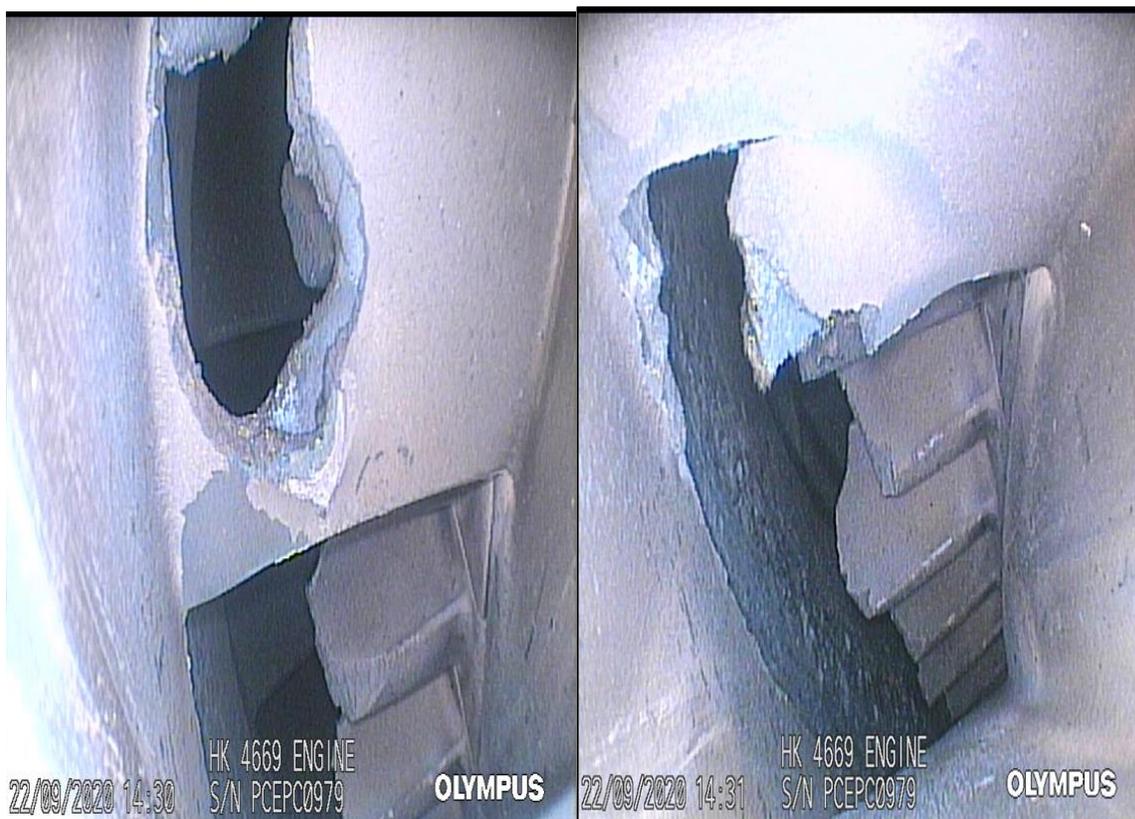
Dicha prueba consiste en realizar una inspección visual para examinar el interior de una estancia a través de accesos diseñados para tal fin, utilizando un boroscopio, o endoscopio, y que permite observar defectos dentro del motor. Esta prueba fue llevada a cabo durante la labor de investigación de campo, y se encontraron los siguientes hallazgos en el compresor, en la cámara de combustión y en la turbina:

- Erosión
- Corrosión.
- Pérdida de material en álabes.
- Roces y pérdidas de material en elementos móviles.
- Decoloraciones y marcas por alta temperatura.
- Deformaciones.
- Fracturas y agrietamientos en álabes, sobre todo en la raíz.
- Obstrucción de orificios de refrigeración.
- Daños en quemadores y boquillas.

Estos defectos pueden estar presentes en otras partes de la turbina. En la inspección a realizarse en la casa fabricante se podrá determinar la razón por las cuales se presentaron estas novedades.

Fotografía No. 3 - Fractura de álabes al interior de la turbina de potencia.
