INFORME PRELIMINAR ACCIDENTE

COL-20-36-GIA

Aterrizaje en campo e incendio

Cessna C172L

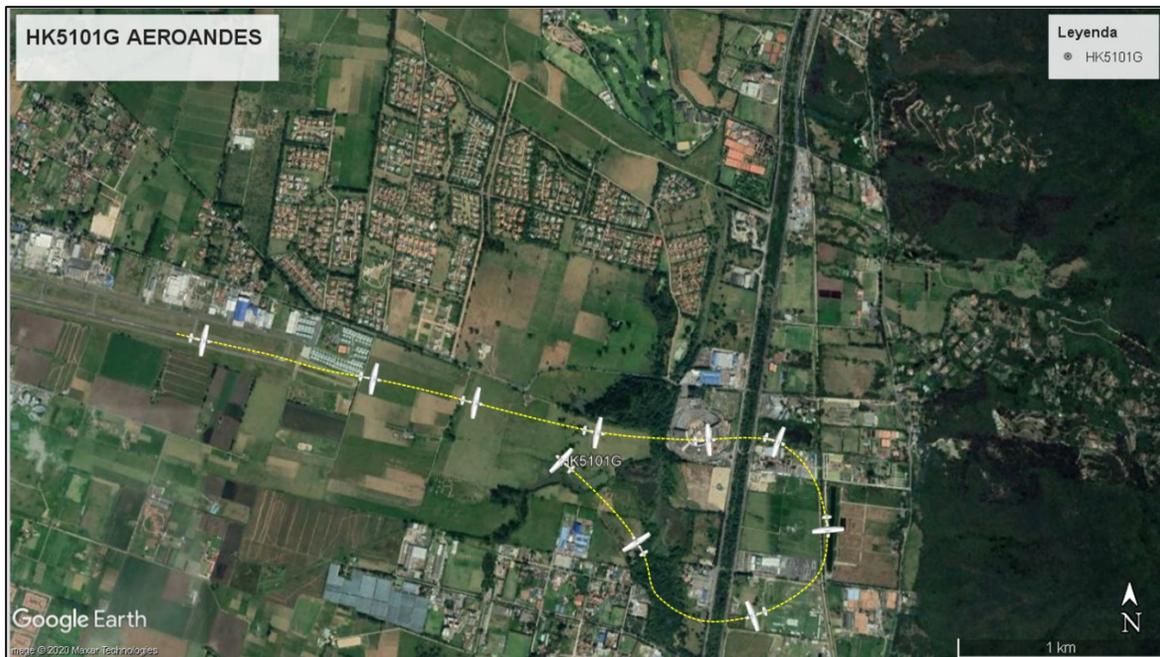
Después de efectuar 2 “toques y despegues”, en ascenso, durante el viraje al tramo con viento cruzado, la aeronave tuvo una pérdida súbita de velocidad; la Alumna solicitó al ATC el regreso inmediato a la pista, e intentó aproximar a la cabecera 29; sin embargo, no lo logró y aterrizó, aparentemente de manera controlada, en un campo cercano; la aeronave desaceleró por las irregularidades del terreno e impactó contra dos animales (bovinos).

Imagen No 1: trayectoria de vuelo de la aeronave HK5101G

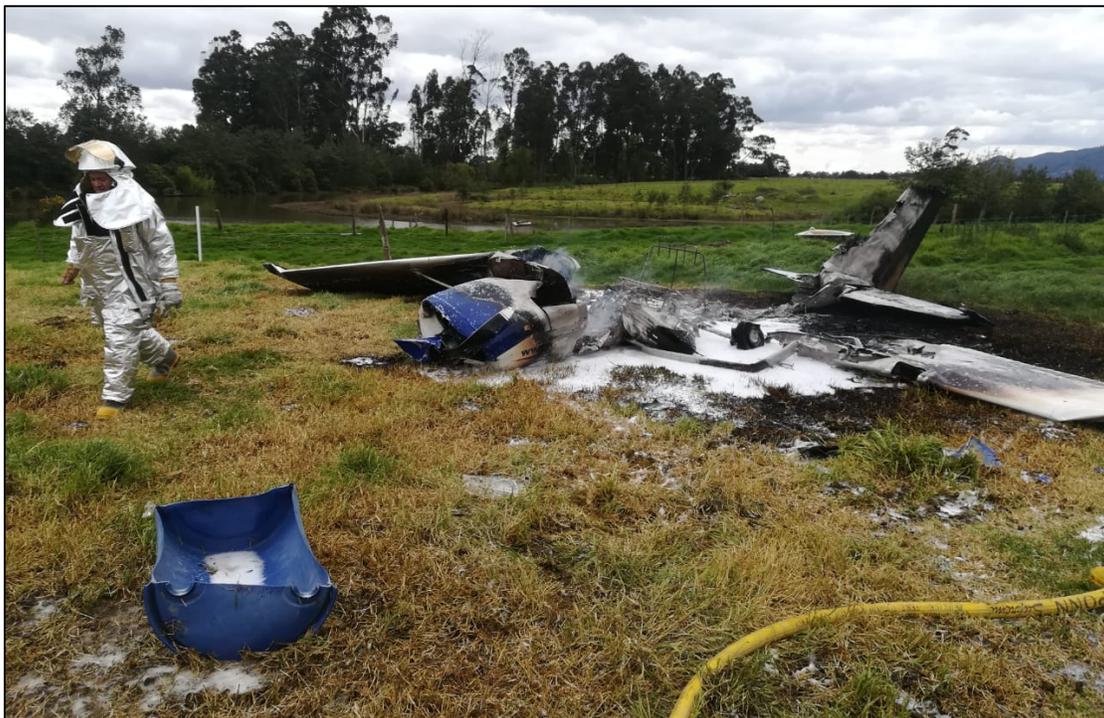
Fotografía No. 1: Condición final de la aeronave HK5101G.
Atención por parte del SEI Guaymaral

Se efectuó la inspección de campo el mismo día del accidente, 18 de octubre; los restos de la aeronave se encontraron concentrados en un solo punto en las coordenadas N4°48'23.42"- W074°2'43.40", con rumbo 118° con evidencias de bajo ángulo de contacto con el terreno y baja velocidad.

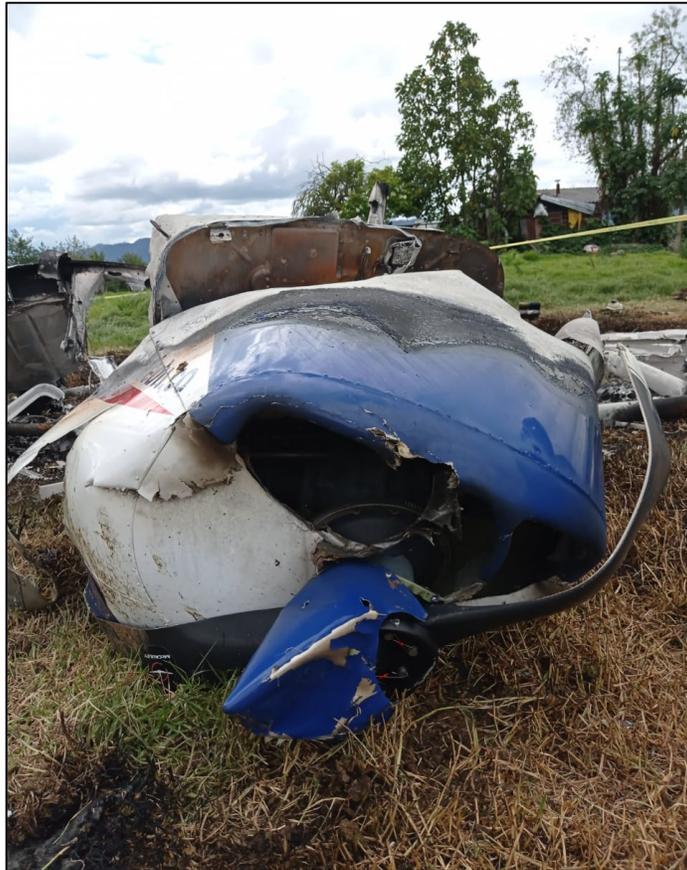
Fotografía No. 2: estado de la sección frontal de la HK5101G

La bancada del motor y el motor no fueron afectados de manera importante, lo cual permite su inspección al sistema de propulsión de la aeronave.

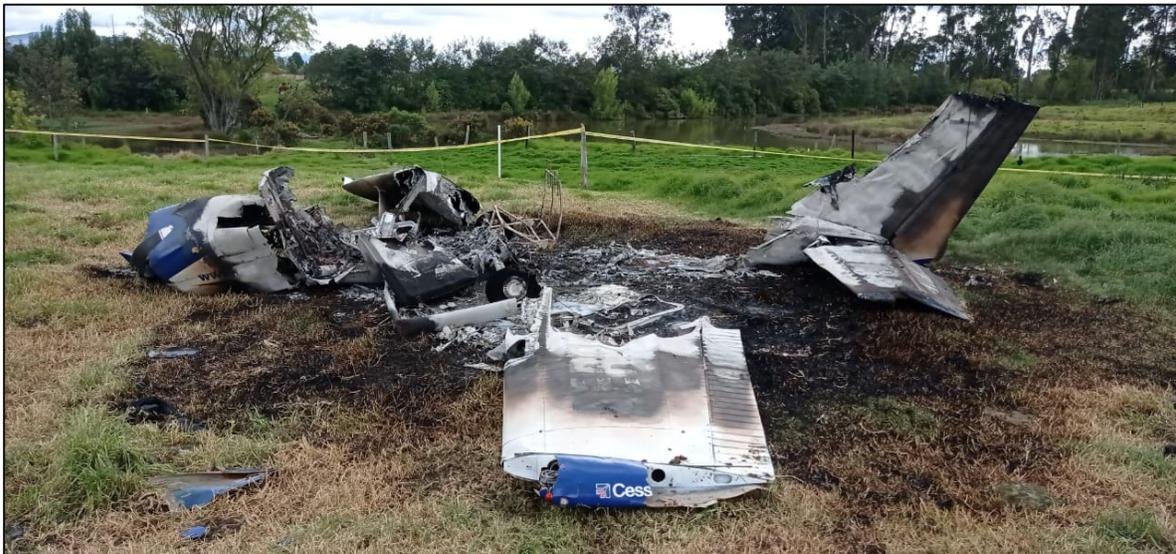
Minutos después se inició un incendio en la aeronave que la consumió casi totalmente.

Fotografía No. 3: condición final de la aeronave HK5101G

La estructura primaria el fuselaje, gran parte de los planos y el habitáculo de la cabina se encontraron destruidos por fuego de alta temperatura.
