INFORME PRELIMINAR ACCIDENTE

COL-20-10-GIA

Colisión contra el Terreno

Matrícula HK638

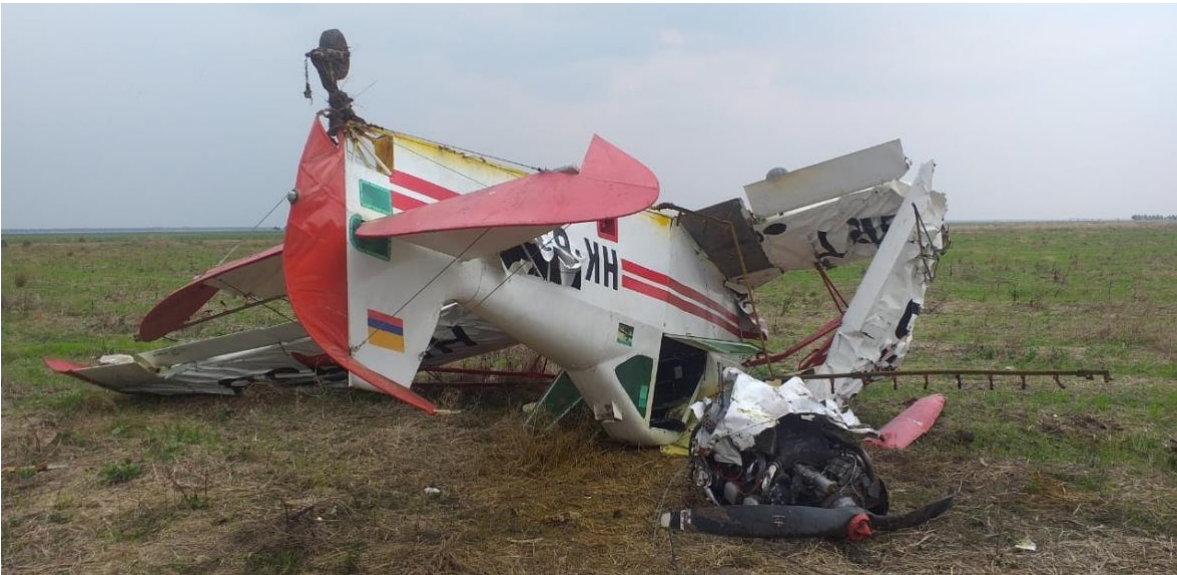
La aeronave presentó volcamiento dinámico durante la secuencia de colisión y daños sustanciales.

Fotografía No. 1 – Estado final de aeronave HK638

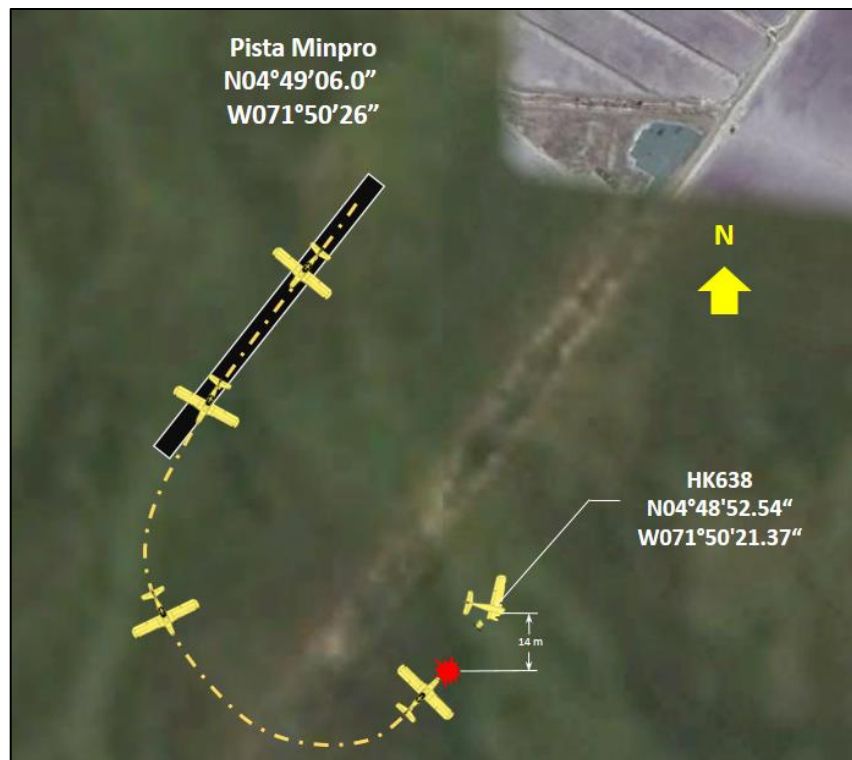
La aeronave describió un impacto contra el terreno con rumbo 010° frontalmente con apreciable alabeo hacia la izquierda. En el terreno se evidenció el impacto inicial de la planta motriz y signos de golpe de la hélice en el borde de ataque del plano derecho.

Posteriormente a este impacto, se produjo la separación del motor de la estructura de la aeronave, quedando en posición invertida; hubo un amplio compromiso del borde de ataque del plano izquierdo, que produjo el volcamiento de la aeronave y destrucción de la estructura en ese plano. Las palas de la hélice (paso fijo), en la sección del "spinner" y en una de sus palas, exhibían signos de rotación al momento del impacto contra el terreno.

Imagen No. 1 - Secuencia aproximada de impacto contra el terreno HK638

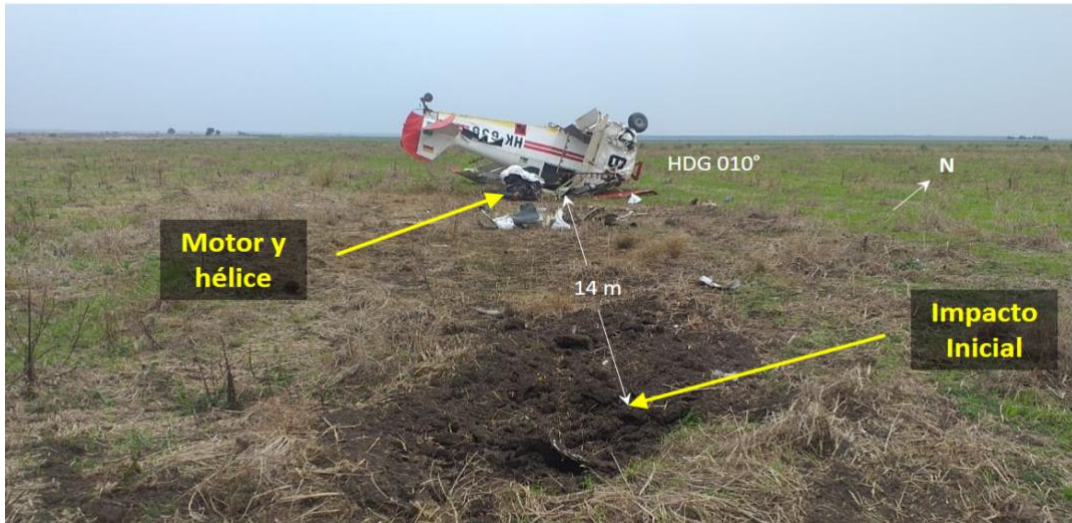
El motor no mostraba evidencias de fracturas previas del cárter de potencia, y no se presentó desprendimiento de ningún componente dinámico o de sus accesorios. En cabina se encontró el mando de control de potencia en máximo régimen, así como el mando de control de combustible en mezcla rica.

La estructura del empenaje se mantuvo en gran parte íntegra sin presentar deformaciones importantes, y no se exhibieron trazas de salpicadura de aceite que hicieran suponer una probable fuga de aceite en vuelo.

Fotografía No. 2 – Condición final de aeronave en su secuencia de impacto contra el terreno
