INFORME FINAL ACCIDENTE

COL-20-19-GIA

**Aterrizaje en campo no
preparado
por pérdida de potencia**

Cessna A188B

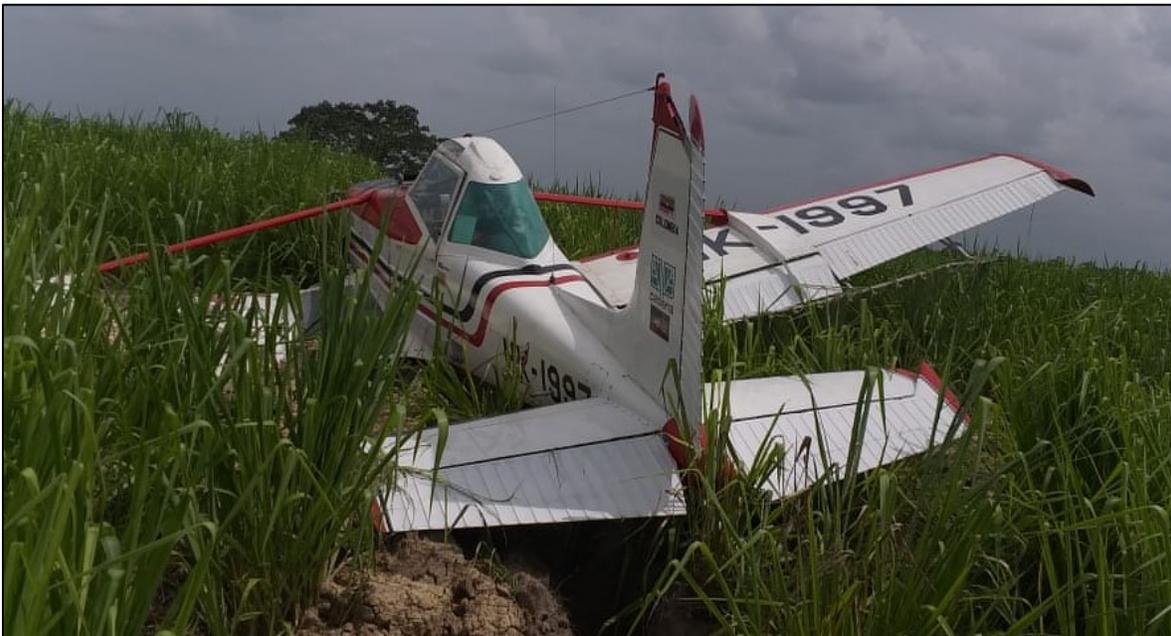
El aterrizaje se efectuó de manera controlada; sin embargo, como consecuencia de las condiciones irregulares del terreno se presentaron daños en la aeronave como el desprendimiento del tren principal izquierdo, daños en el fuselaje, plano izquierdo, plano derecho, compensador, equipo Boom, flaps izquierdo y derecho y daños en el alerón izquierdo y derecho.

Fotografía No. 1: Condición final HK1997

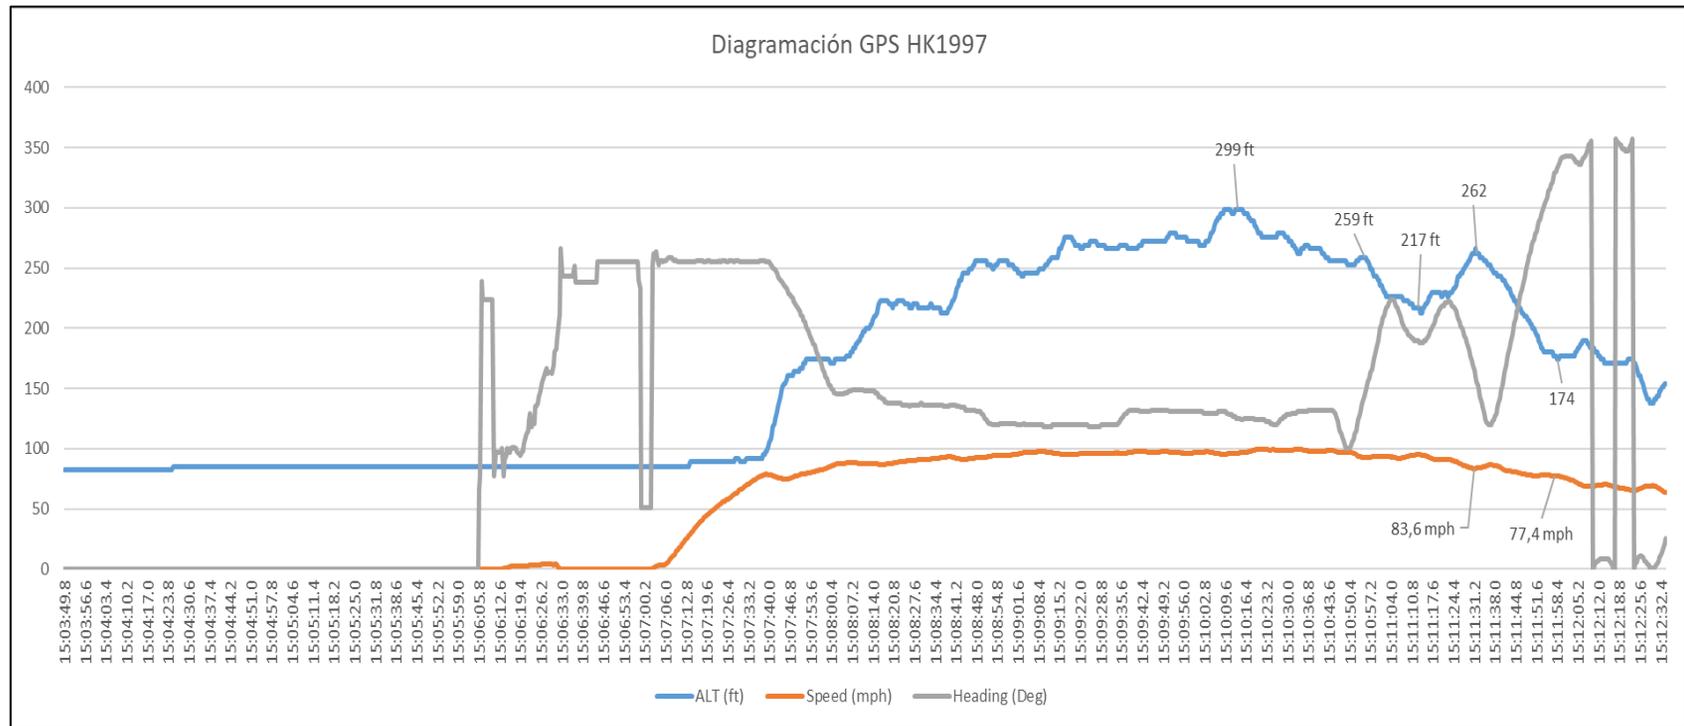
Se encontró así el inicio del vuelo a las 15:07:06 UTC registrando una altura máxima de 299 pies y 100 mph a las 15:10:16 UTC.

A las 15:11:10 UTC se registró un descenso de altura hasta 217 pies con una velocidad de 98 mph.

Posteriormente, se registró una disminución de altura y de velocidad hasta 100 pies de altura y 75 mph, a las 15:12:32 UTC.

Imagen No. 1: Datos del GPS de altura, velocidad y rumbo de vuelo HK1997

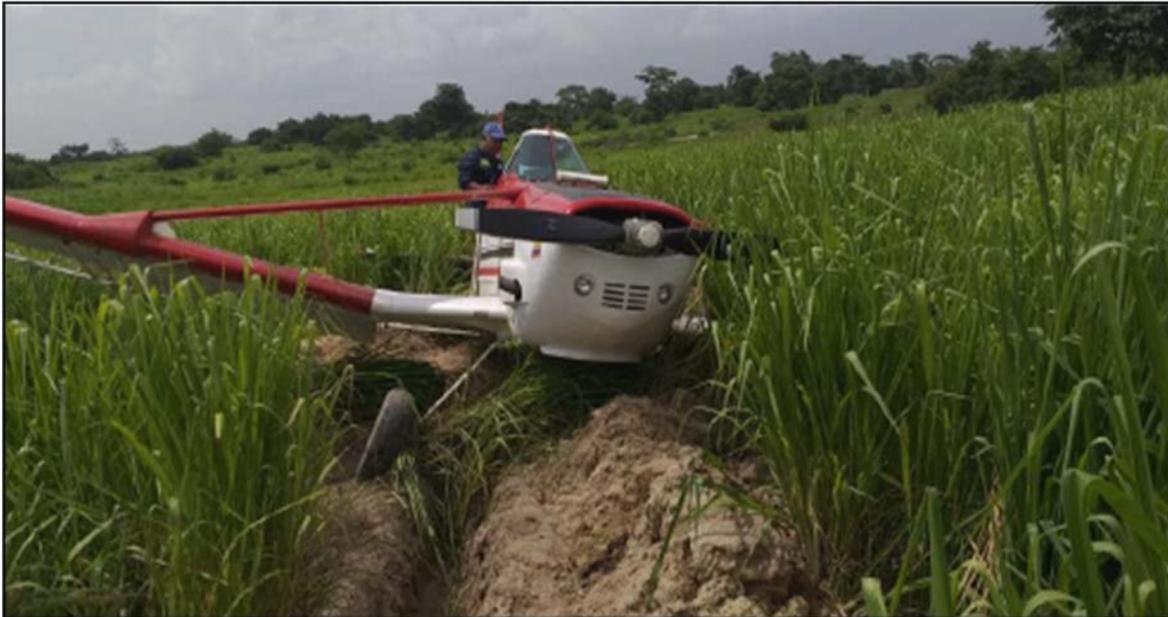
Las evidencias sobre el terreno y en la aeronave mostraban una dinámica de impacto con bajo ángulo y baja velocidad. Estructuralmente presentó daños en el plano izquierdo y desprendimiento del tren de aterrizaje izquierdo.

Fotografía No. 2: Vista frontal condicional final HK1997

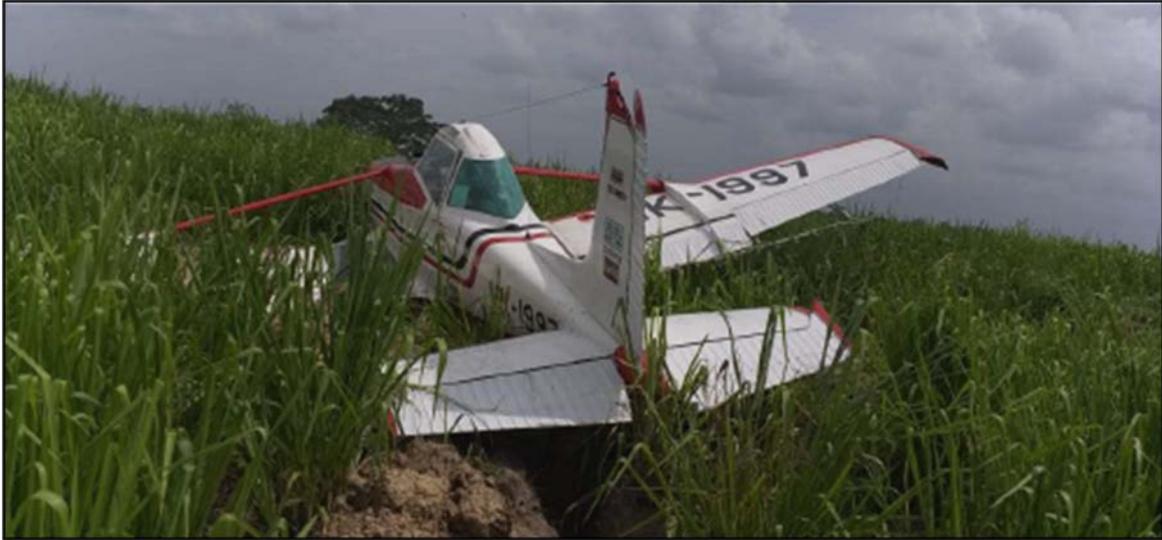
Fotografía No. 3: Vista trasera HK1997

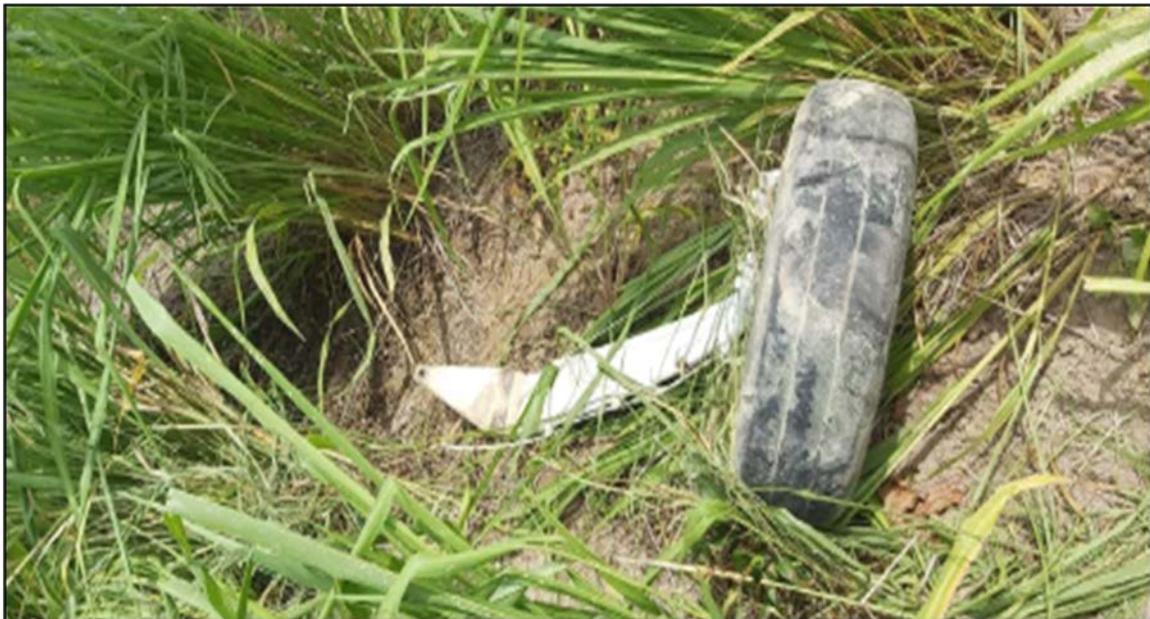
- Desprendimiento tren de aterrizaje izquierdo.

Fotografía No. 4: Desprendimiento tren principal izquierdo HK1997

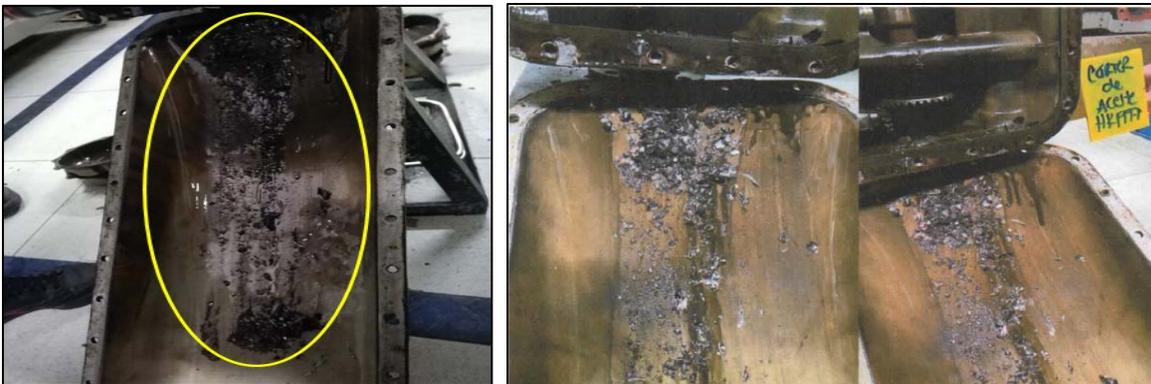
Durante el proceso de desensamble del motor y al desensamblar el cárter de potencia, se evidenció que el cojinete principal, punto de apoyo número 4, presentó un giro con respecto a su posición inicial, lo cual ocasionó la pérdida de material de manera considerable en el cárter de potencia y en el cigüeñal. Esto tuvo como resultado la obstrucción de las líneas de lubricación.

Fotografía No. 5: Evidencia de limalla en el cárter de aceite

La operación del motor con el cojinete desplazado originó la obstrucción de la línea de lubricación, impidiendo acceder al cojinete No. 4. El movimiento del cigüeñal continuó en la operación y al no existir lubricación, comenzó a desgastarse produciendo limallas en todas las partes dinámicas del motor.

Las fallas por contaminación generalmente se pueden prevenir usando un filtro de aceite de flujo total e inspeccionando el filtro en busca de metal en cada servicio de cambio de aceite. Siempre que se cambie el filtro, antes de que se exceda su capacidad de filtrado, las partículas de metal serán atrapadas por este y no entrarán en la parte interna del motor; de esta forma se previene la contaminación de los cojinetes. Si se encuentra una cantidad significativa de metal en el filtro, la aeronave debe mantenerse en tierra hasta que se encuentre y se corrija la fuente del desgaste del metal.

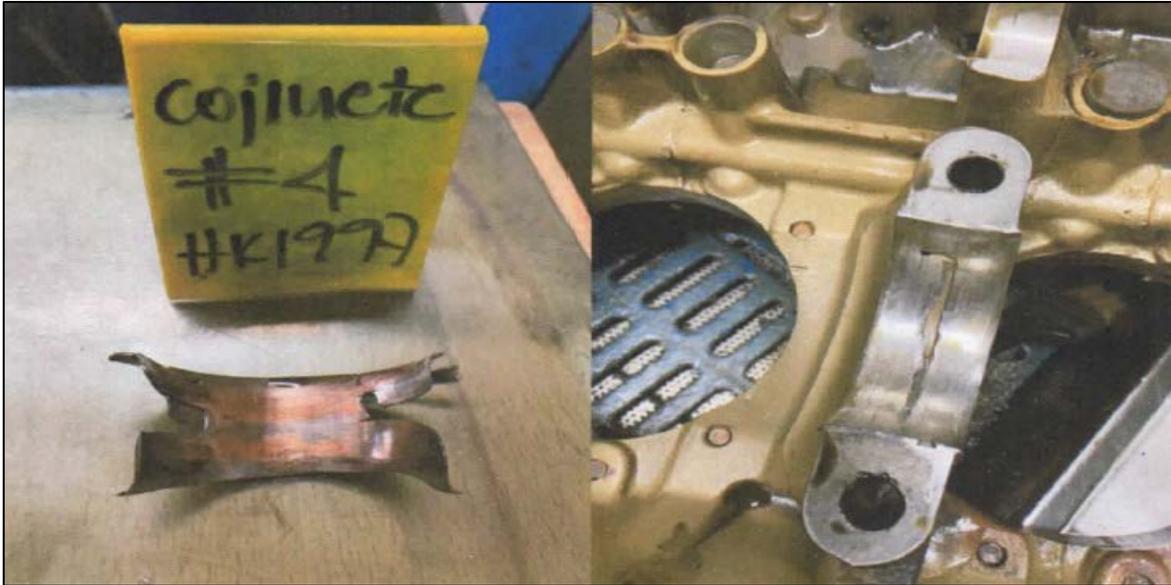
Fotografía No. 6: Cojinete del punto de apoyo # 4

En la inspección del motor fue evidente que se había producido el desgaste excesivo del cojinete No. 4. Esta condición se dio como resultado del desplazamiento del cojinete entre el cigüeñal y del cárter de potencia.

La desalineación y giro de los cojinetes suelen ser fallas que ocurren poco después de la revisión del motor (debido a un error de ensamblaje), o poco después del reemplazo de cilindros (debido a la falta de torque en los pernos pasantes de la biela y tapa de biela).

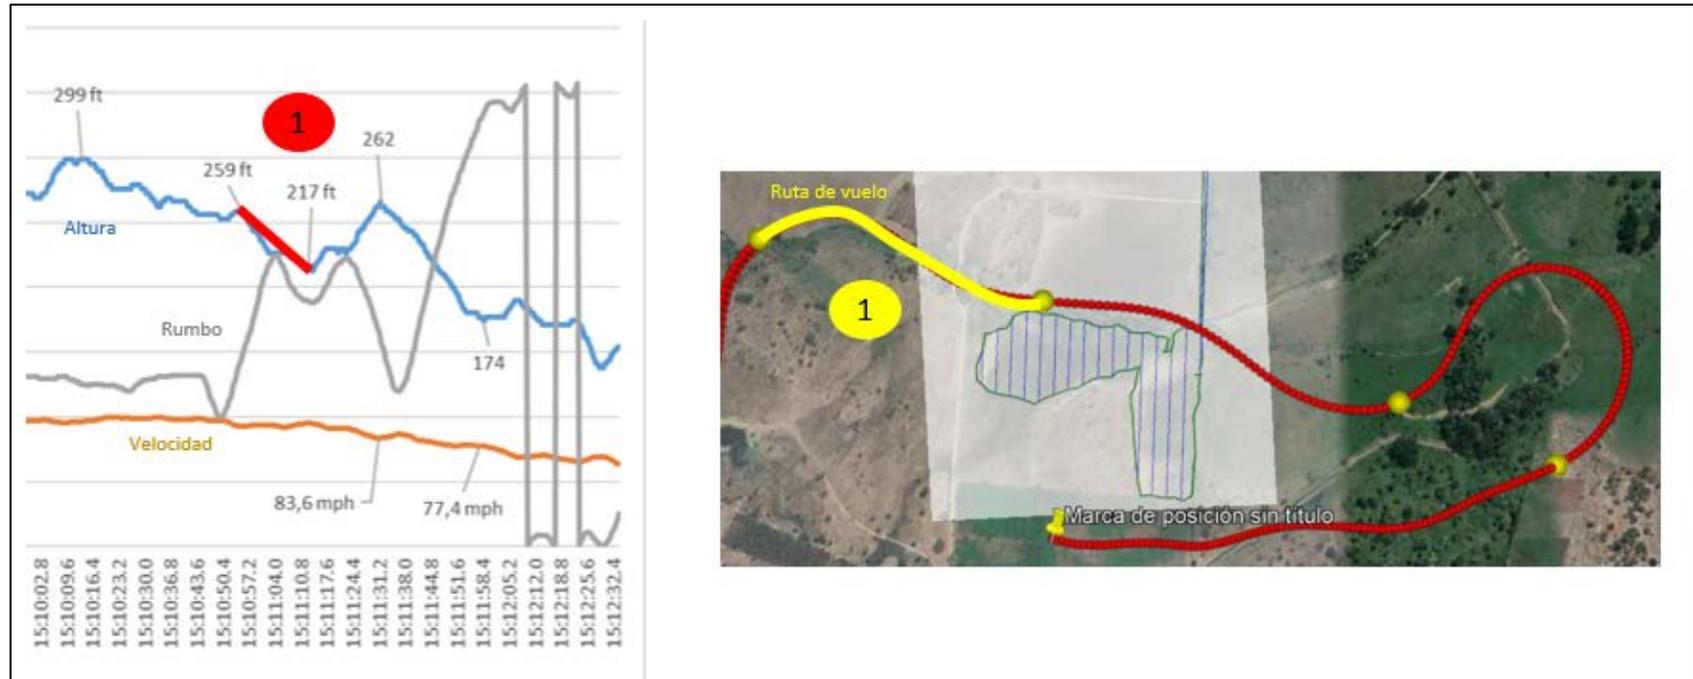
En el primer momento (Imagen No. 4), antes de la falla, se presentó una disminución de altitud de 42 pies en 15 segundos, en donde la aeronave descendió de 259 pies a 217 pies con una velocidad entre los 98 y 95 mph.

Es probable que esta condición haya ocurrido como resultado del acercamiento por parte del Piloto hacia lote para identificarlo e identificar los obstáculos circundantes.

Imagen No. 4: Momento No. 1 de los datos de vuelo HK1997

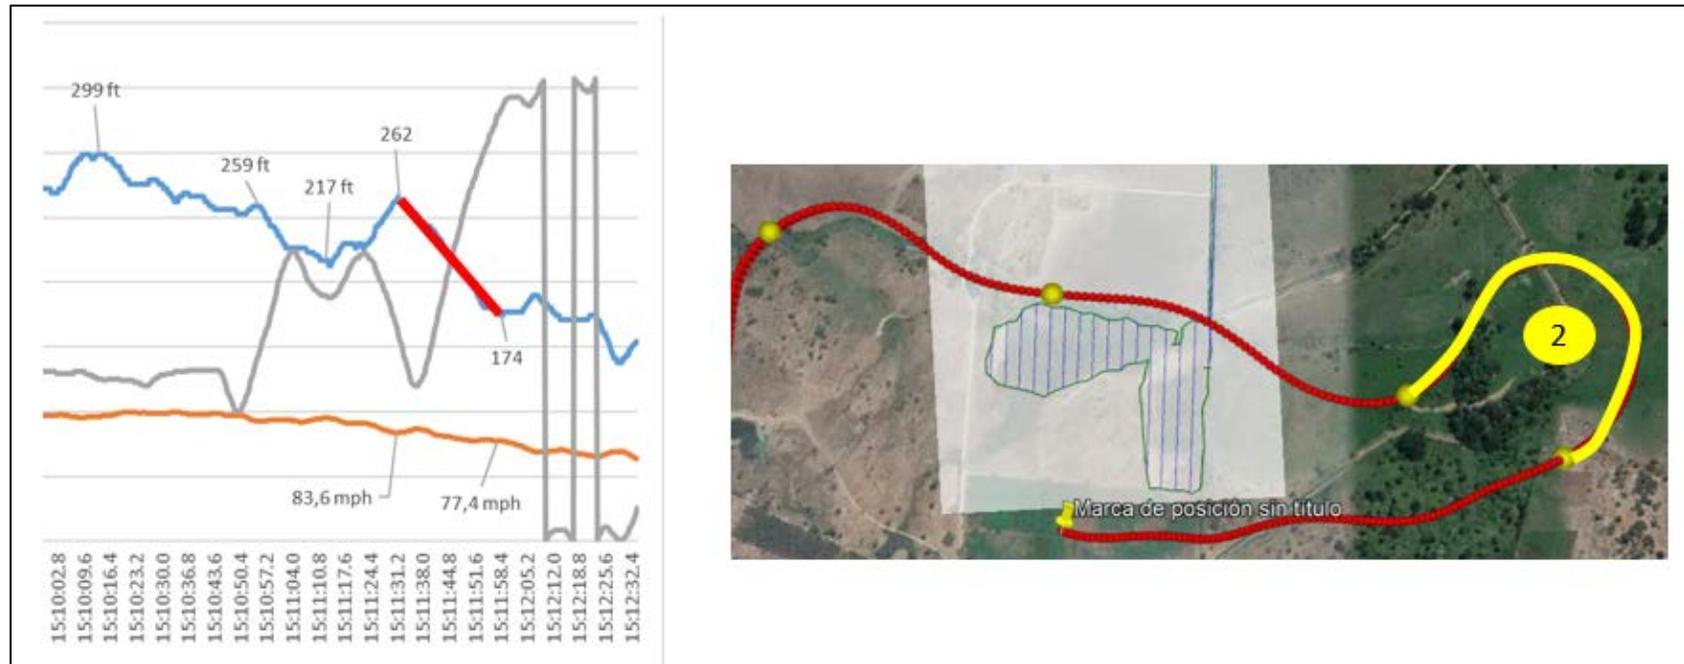
Se produjo después un momento 2 (Imagen No. 5), en donde la aeronave presentó una pérdida más significativa de altitud, que en el momento No. 1 de 262 pies a 174 pies con una reducción de 88 pies en 27 segundos. En este punto se produjo el viraje hacia la derecha con una reducción de velocidad de 83.6 mph a 77.4 mph.

Es probable que en este momento se haya presentado la pérdida de potencia de la aeronave, y la decisión del Piloto de buscar un campo para aterrizar de emergencia, siguiendo la trayectoria de vuelo.

Imagen No. 5: Momento No. 2 de los datos de vuelo HK1997
