INFORME FINAL ACCIDENTE

COL-20-13-GIA

Robinson R-44

Matrícula HK5306

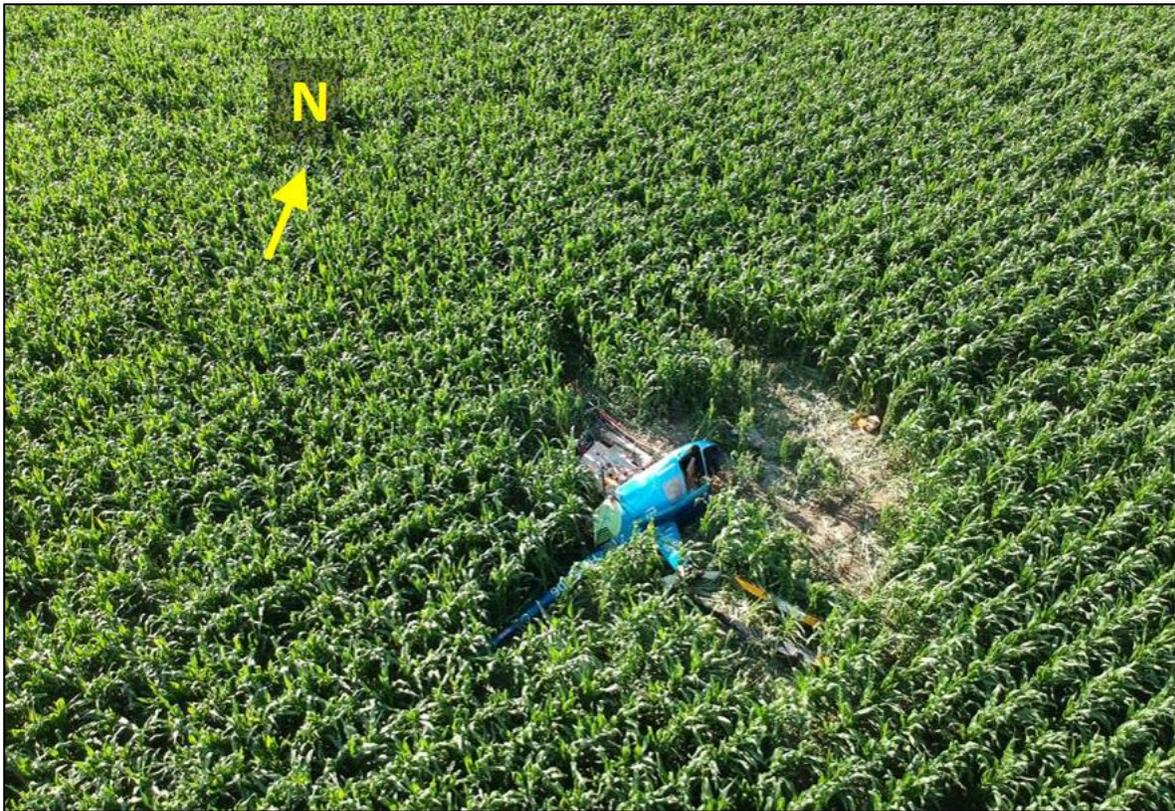
Imagen No. 1 – Condición final de la aeronave accidentada

SUSTANCIALES. Como consecuencia del impacto del helicóptero contra el tendido eléctrico, se presentó desprendimiento parcial del skid izquierdo, separación de la sección estructural del rotor de cola, separación total de la estructura de los skid y tanque de almacenamiento químico. Por el impacto se presentó deformación de las palas del rotor principal y daños en la sección frontal derecha.

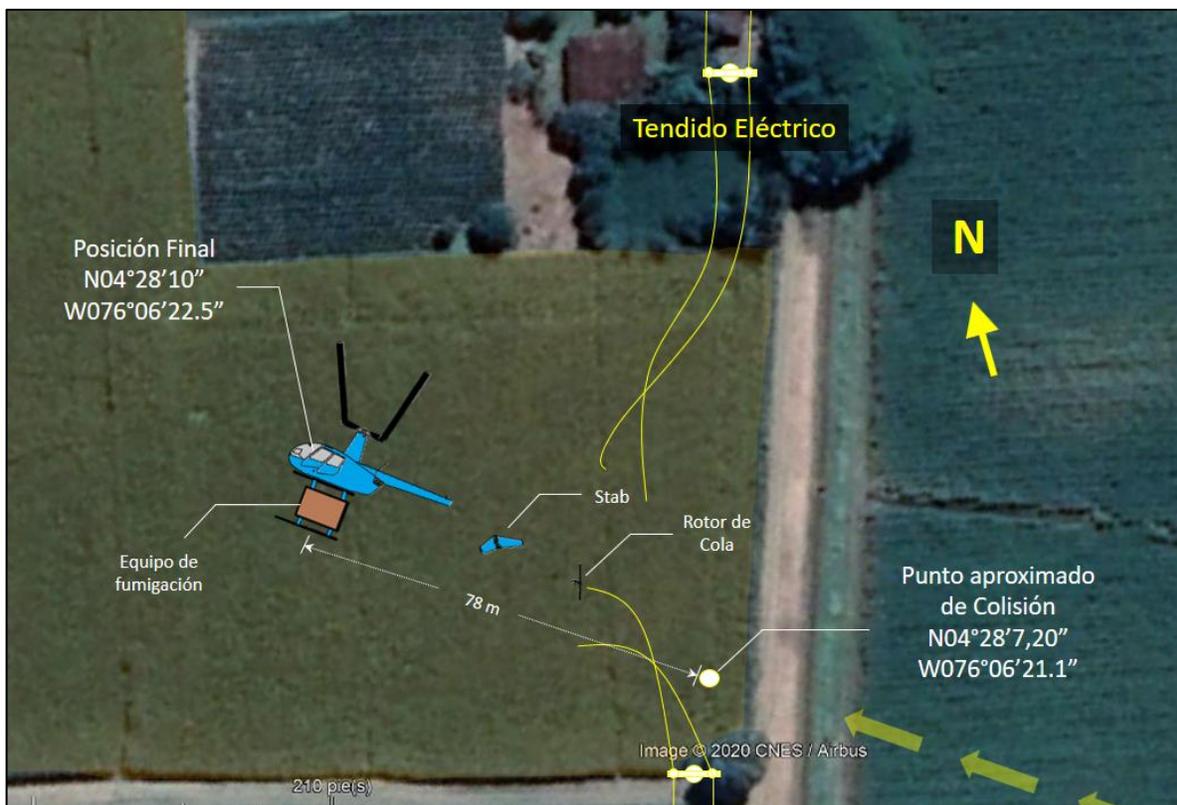
Dentro del inventario y ubicación de los restos, se identificó la colisión contra los cables en coordenadas N04°28'7,20" - W076°06'21.1" con un rumbo aproximado de 290°; a 50 m, aproximadamente, se encontró la sección del rotor de cola, el cual yacía desprendido de la estructura del helicóptero.

Posteriormente, a 12 m se encontró parte de la estructura del estabilizador vertical del botalón de cola del helicóptero. Ambos componentes presentaban una condición de evidente transferencia de energía por la colisión contra los cables de tensión.

16 m después, se encontraba el helicóptero con un rumbo final de 030° aproximadamente, con evidentes daños en las palas del rotor principal, ventanas frontales y desprendimiento del sistema de aspersión, que iba instalado en la estructura ventral del helicóptero y los skids.

Imagen No. 2 – Ubicación general de restos helicóptero HK5306

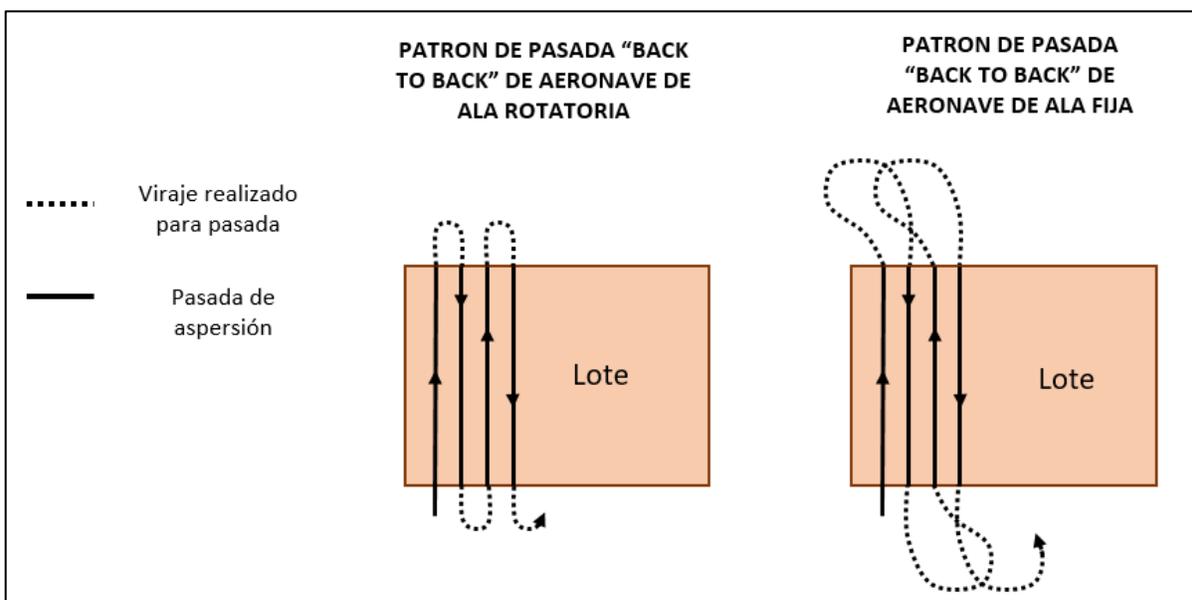
Los virajes para la alineación con las pasadas en aeronaves de ala rotatoria reducen significativamente el tiempo para la identificación y la acomodación de la aeronave; esta particularidad y la condición del vuelo a baja altura con obstáculos en esta operación en particular, constituyeron factores que contribuyeron a la reducción de la capacidad de reacción del Piloto.

Imagen No. 3: Comparación de patrones de pasada "Back to Back" en aeronaves de ala fija y rotatoria

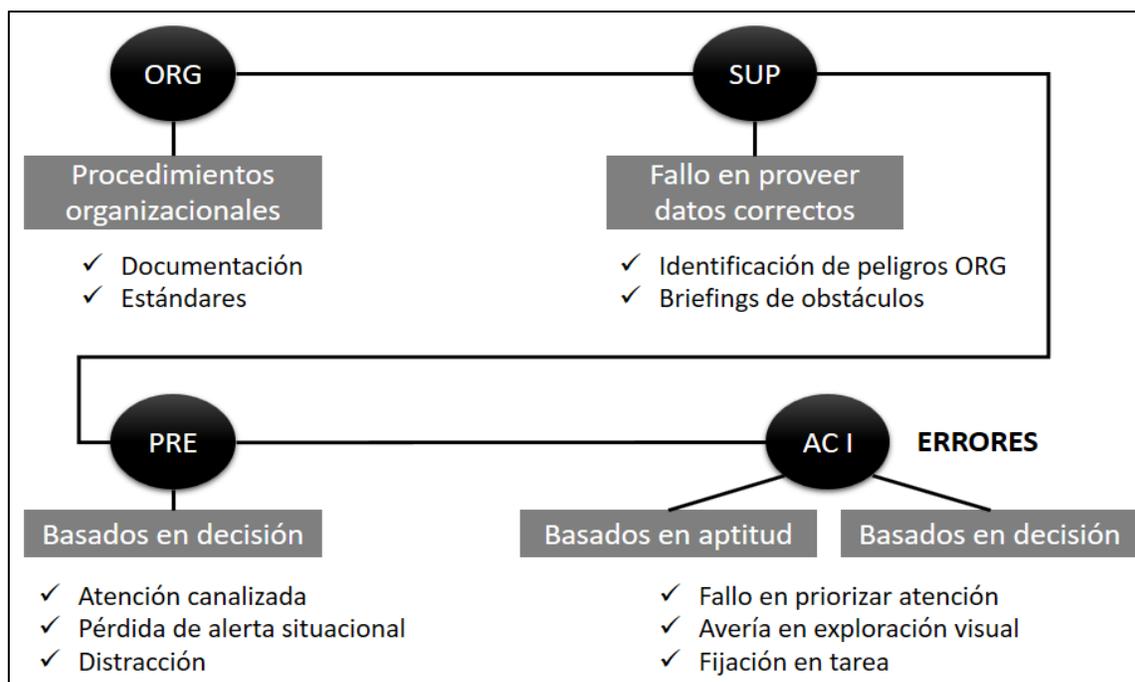
La aplicación al accidente se basó principalmente en Actos Inseguros (AC I) en los que se desarrollaron errores basados en la aptitud y en decisión en los cuales, el Piloto al mando se vio inmerso en una condición en la cual se presentó una falla en la priorización de la atención en las operaciones, una avería en la exploración visual como último mecanismo para identificar el obstáculo y una clara fijación en la tarea de mantener la trayectoria de vuelo para ejecutar la pasada por el lote.

Dentro de los factores de Supervisión (SUP) fue latente la falla al no proveerse datos correctos por parte de la organización al efectuar un análisis y preparación concisa de los posibles peligros. Si bien, la organización mantenía procedimientos para la identificación de peligros, y briefings de obstáculos, algunos de aquellos debieron realizarse con antelación a la misión, como medida defensiva ulterior.

La Organización (ORG) adolecía de ciertas debilidades en la planeación y ejecución de las operaciones que hacían que la operación no tuviera las defensas suficientes para desarrollar los vuelos, y, aun cuando mantenían estándares definidos, estos debían fortalecerse. La Autoridad Aeronáutica, también mantenía una condición latente en la cual, sus procedimientos organizacionales de chequeo para Pilotos agrícolas en aeronaves de ala rotatoria, no era clara y no se contaban con mecanismos definidos para evaluar la pericia de un Piloto de aeronave de ala rotatoria específicamente en actividades de aviación agrícola.

Imagen No. 4 - HFACS resumido – Accidente HK5306
