INFORME FINAL ACCIDENTE

COL-20-10-GIA

**Colisión contra el terreno
después del despegue**

Piper 25-235, Matrícula HK638

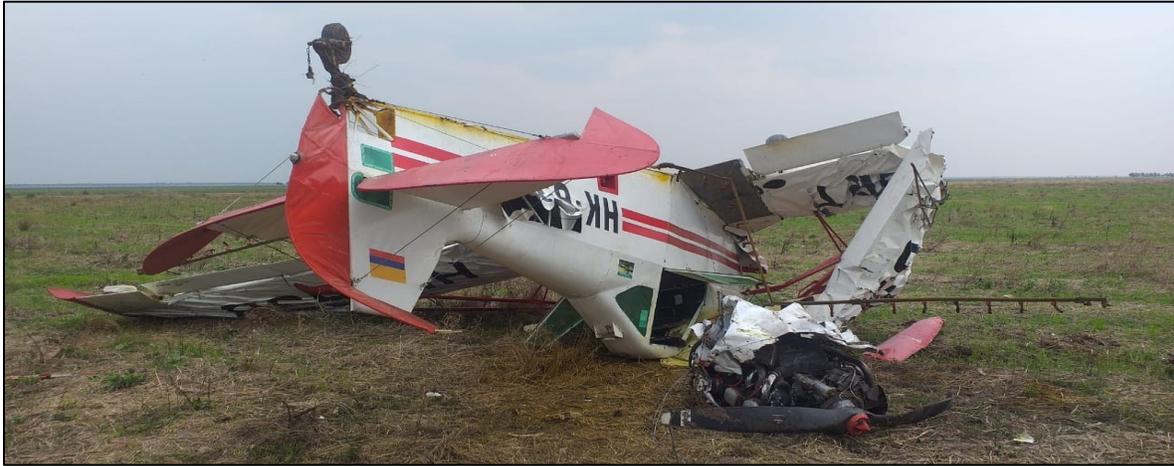
Imagen No. 1 – Estado final de aeronave HK638

SUSTANCIALES. Como consecuencia del impacto contra el terreno la aeronave presentó daños importantes, de connotación estructural, relacionados con:

- Destrucción del ala izquierda desde anidamiento a la estructura de fuselaje
- Afectación importante de la estructura del ala derecha en borde de ataque y longitud
- Separación del motor a la pared de fuego
- Deformación del estabilizador horizontal
- Deformación de palas de hélice.

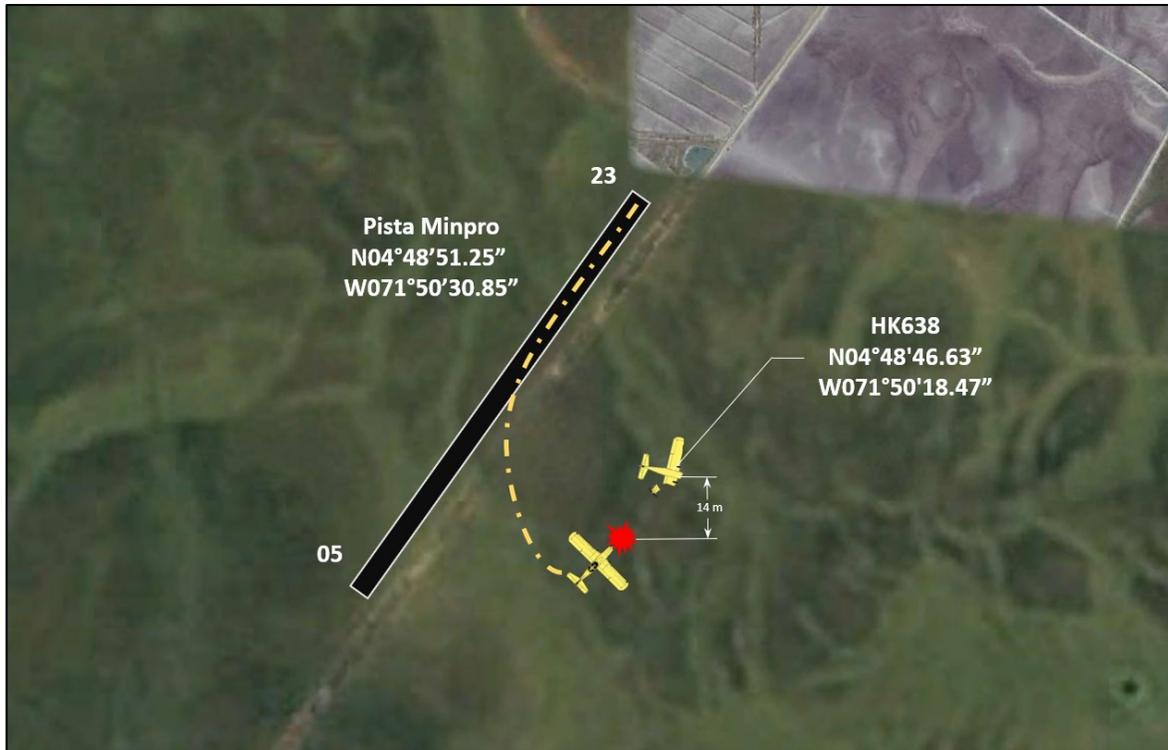
La aeronave describió un impacto contra el terreno con rumbo 010° frontalmente y con apreciable alabeo hacia la izquierda. En el terreno se evidenció el impacto inicial de la planta motriz y de la hélice, con signos de marca por impacto en el borde de ataque derecho de la aeronave.

Posterior a este impacto, se produjo la separación del motor de la estructura de la aeronave, quedando en posición invertida, y una amplia interacción del borde de ataque del plano izquierdo que produjo el volcamiento de la aeronave y destrucción de la estructura de ese plano. Las palas de la hélice (paso fijo), en la sección del spinner y en una de sus palas, exhibían signos de rotación al momento del impacto contra el terreno.

Imagen No. 2 - Secuencia aproximada de impacto contra el terreno HK638

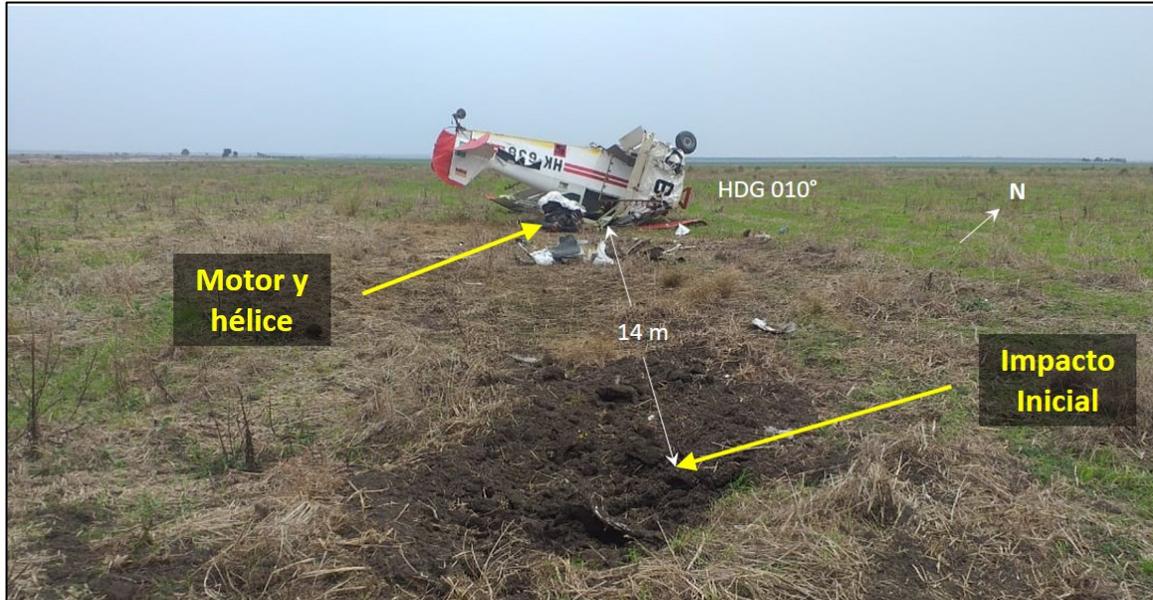
El motor no mostró que tuviera roturas previas del cárter de potencia, y no se presentó desprendimiento de ningún componente dinámico o de sus accesorios. En la cabina del Piloto, se encontró el mando de control de potencia en máximo régimen, así como el mando de control de combustible en mezcla rica.

La estructura del empenaje se mantuvo en gran parte íntegra, sin presentar deformaciones importantes, y no se exhibieron trazas de salpicadura de aceite que hicieran suponer una probable fuga de aceite en vuelo.

Imagen No. 3 – Condición final de aeronave en su secuencia de impacto contra el terreno

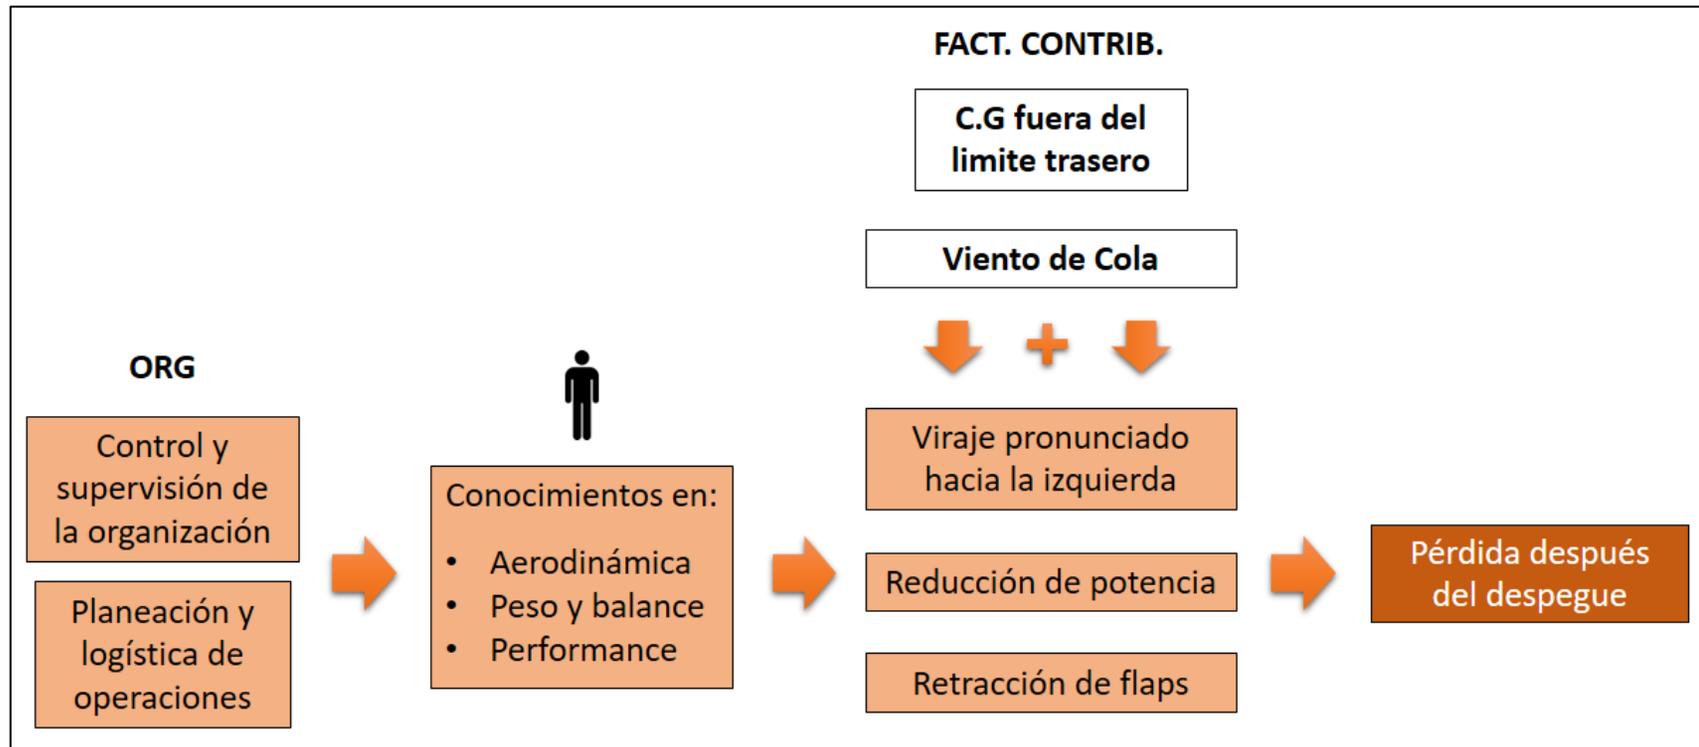
Se efectuó un análisis de fallas latentes organizacionales y fallas activas que conllevaron al accidente. El evento activo se dio al producirse una pérdida de sustentación después del despegue, lo cual produjo la pérdida de altura e impacto contra el terreno.

La organización presentó fallas en el control y supervisión de las operaciones, dejando que el Piloto decidiera en la operación inherente de aspersión agrícola, tanto así que se produjo una falla en el sistema organizacional al permitir que el Piloto autorizara el abordaje de otro personal a la cabina para realizar un vuelo.

Imagen No. 4 – Análisis de Fallas Latentes y Fallas Activas HK638

Si se mantiene el control de las organizaciones, y una correcta planeación y logística, se permitiría que las operaciones fueran más seguras y que se cumpliera con la gestión del riesgo adecuadamente.
