INFORME FINAL ACCIDENTE

COL-20-07-GIA

Colisión contra el terreno

Piper PA 31

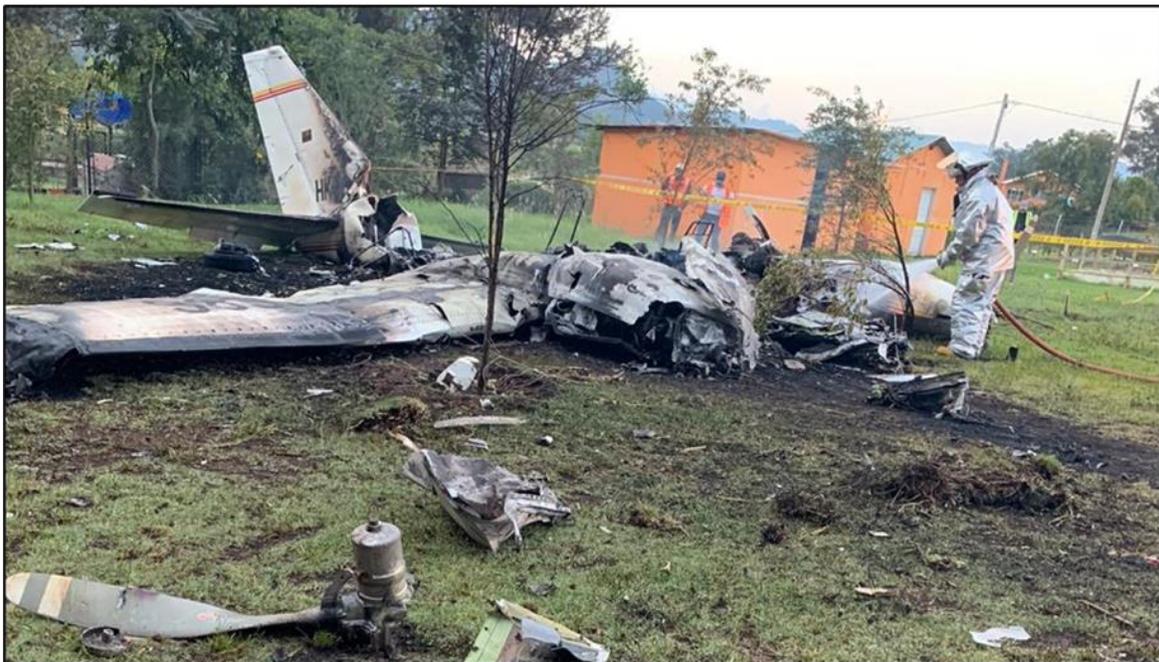
Fotografía No. 1 – Condición final de la aeronave HK2494

DESTRUIDA. Como consecuencia de la colisión contra el terreno, y el fuego post-impacto, la aeronave resultó destruida. Hubo una afectación del 90% de toda la estructura de la aeronave por acción de la deflagración post impacto.

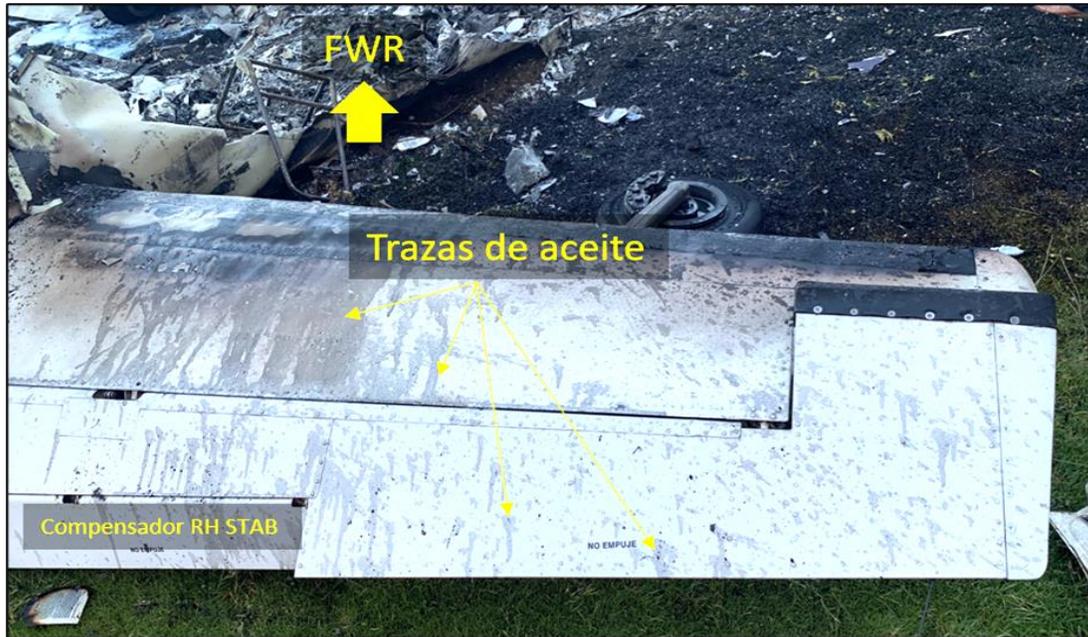
Fotografía No. 2 – Presencia de aceite en la sección del empenaje lado derecho del HK4686

La segunda condición eventual tuvo lugar en la respectiva indicación a la tripulación del comportamiento anormal del funcionamiento del motor No. 2, en la que existió la probable indicación en cabina a través de los indicadores de una fluctuación en las lecturas de la presión y temperatura de aceite, quizá en este punto, la tripulación pudo visualizar la fuga de aceite sobre la piel del lado derecho o en las inmediaciones del motor.

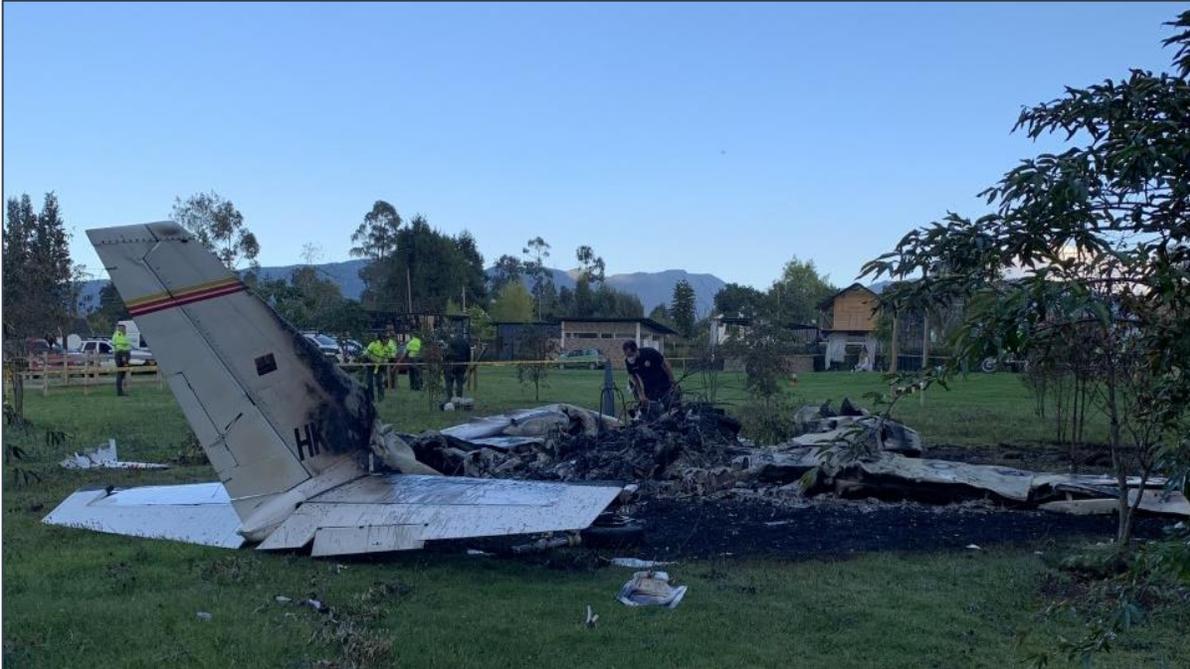
El incendio post impacto afectó el 90% de toda la estructura. El equipo SEI del aeródromo acudió al sitio del accidente a donde llegó en aproximadamente 10 min; y aplicó polvo químico y espuma retardante para la extinción.

Fotografía No. 3 - Afectación a la aeronave por el incendio post impacto

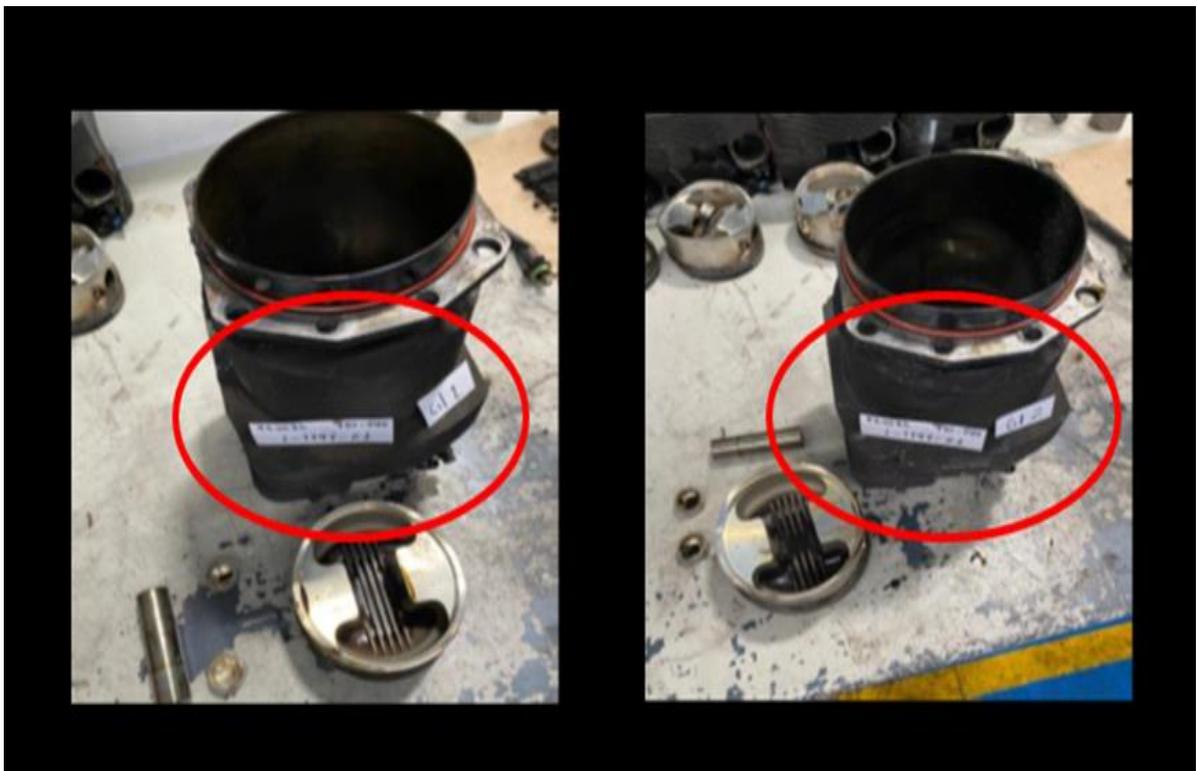
1. Presentó mayor afectación debido a las altas temperaturas presentadas durante el incendio.
2. Se logró identificar una posible fuga de aceite en dos de los cilindros ubicados en las posiciones 1 y 2 respectivamente.

7. Durante la remoción de los cilindros se identificó un color oscuro sobre el cuerpo de cilindro parte externa, características que evidencia un posible escape de aceite del motor por los cilindros 1 y 2, evidencia que debe ser sustentada utilizando procedimientos especiales en laboratorio “análisis de falla del material”, para lograr identificar una fractura en la base de estos (fotografía No. 5).
9. Los demás cilindros del motor derecho presentaron una coloración normal en su parte externa; adicionalmente se logró identificar en cada uno de ellos una carbonización, coloración correcta de las cámaras de cada cilindro, producto de una combustión interna estable dentro del proceso de combustión.
10. Durante el proceso de desensamble se observó debidamente dispuesta la repartición mecánica de los piñones, con apariencia de haber estado funcionando correctamente.

Fotografía No. 4 - Condición cilindros 1 y 2 motor RH.

Durante la inspección del motor derecho, se logró identificar una posible fuga de aceite en dos de los cilindros ubicados en las posiciones 1 y 2 respectivamente.

Durante la remoción de los cilindros se identificó un color oscuro sobre el cuerpo de cilindro parte externa, características que evidencia un posible escape de aceite del motor por los cilindros 1 y 2, evidencia que fue sustentada utilizando procedimientos especiales en laboratorio “análisis de falla del material”, lo que logro identificar una fractura en la base de estos.

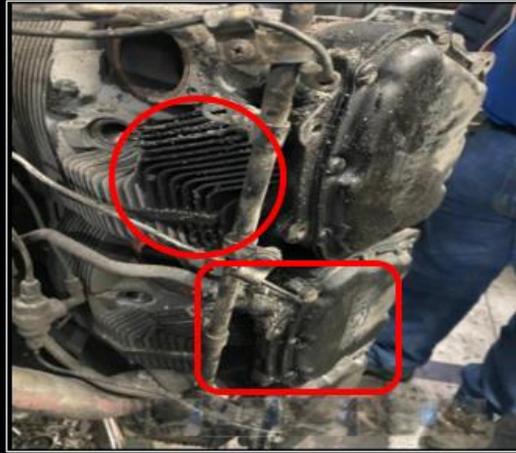
MARCAS DE ACEITE EN LOS CILINDROS DEL MOTOR

Dentro de los restos de los motores, se logró evidenciar marcas de aceite del motor derecho comprometiendo directamente dos cilindros en la posición 4 y 6, con rastro de aceite quemado, mostrando marcas de aparente fuga de aceite en estos cilindros.

Fotografía No. 4 Marcas de aceite de motor en los cilindros 4 y 6.

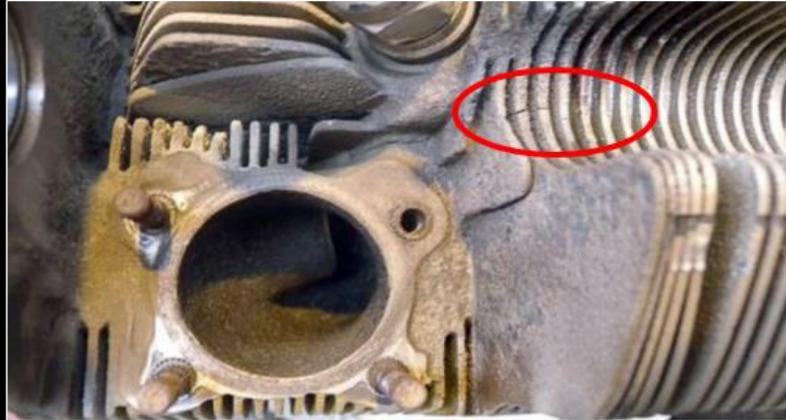
FRACTURA ENCONTRADA EN EL CILINDRO No.2

Durante el análisis metalográfico después de realizar un procedimiento de limpieza a los cilindros sin alterar las condiciones fisicoquímicas del material se encontró una fractura de aproximadamente 11.5 mm, en uno de los costados de cilindro No.2 a la altura de las válvulas de admisión.

Fotografía No. 5 Marcas de aceite de motor en los cilindros 4 y 6.

Se trata de una fractura frágil, de acuerdo con las características encontradas, esta fractura se presenta después de que el material es sometido a una deformación plástica por acciones de carga que sobre pasan los límites elásticos del material.

Se encontró una fractura de aproximadamente 11.5 mm, en uno de los costados de cilindro No.2 a la altura de las válvulas de admisión.

La fractura era frágil, de acuerdo con las características encontradas, esta fractura se presenta después de que el material es sometido a una deformación plástica por acciones de carga que sobre pasan los límites elásticos del material.

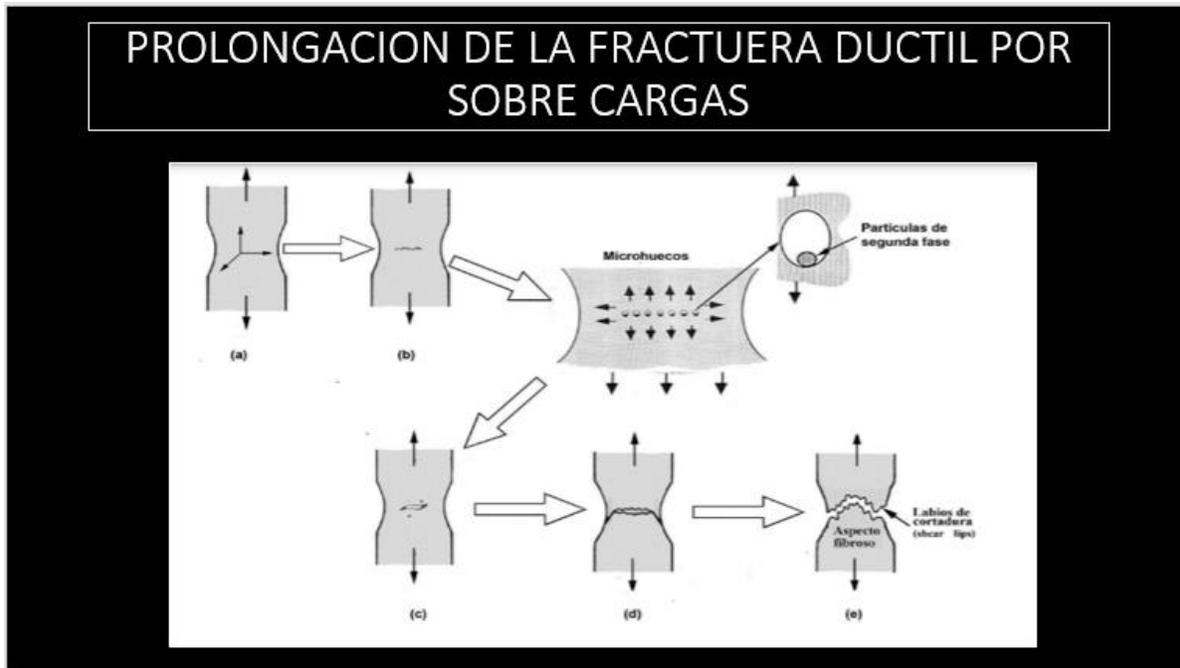
Fotografía No. 6 Prolongación de la fractura.

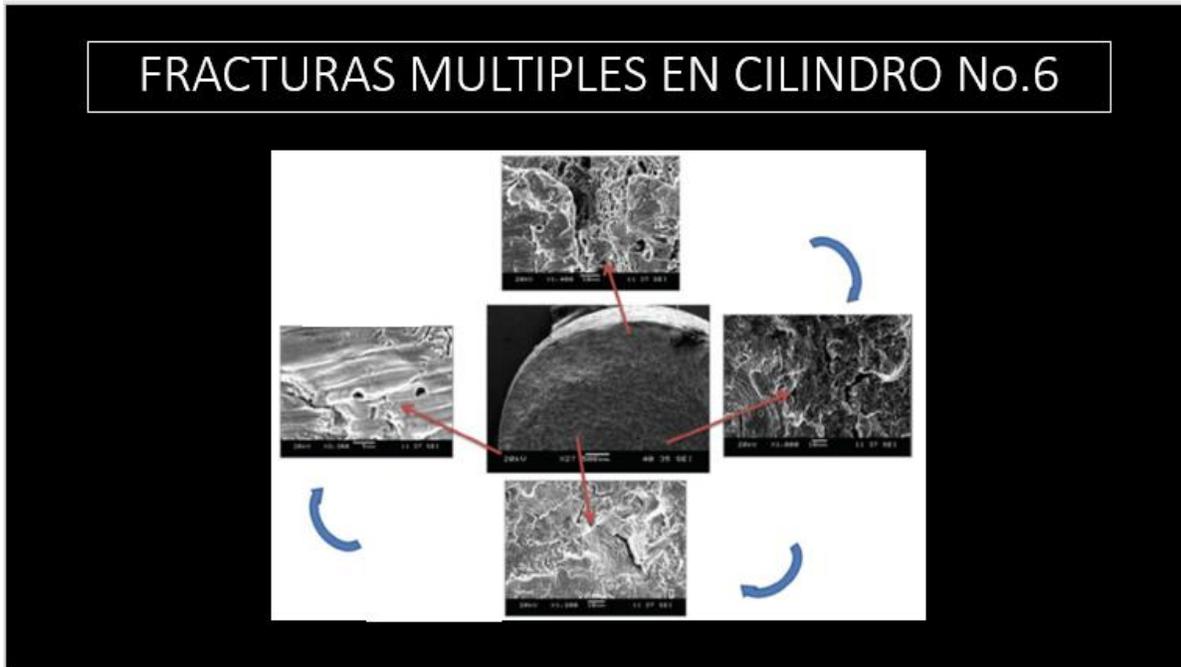
Al analizar el cilindro No. 6 del motor se encontró con múltiples fracturas en una sola zona del cilindro con una elongación amplia de la misma.

Fotografía No.8 Cilindro 6 con múltiples fracturas.

Las múltiples fracturas en un material como el de los cilindros fueron determinadas por una posible corrosión grave en el material ya que se encontró evidencias de picaduras, corrosión bajo tensión, corrosión por altas temperaturas, corrosión intergranular.

Esta corrosión encontrada en el material es debido a una posible insuficiencia en cuanto a mantenimiento, calidad en el material o instalaciones incorrectas, así como las fallas provocadas por procesos de fatiga durante la operación del motor.

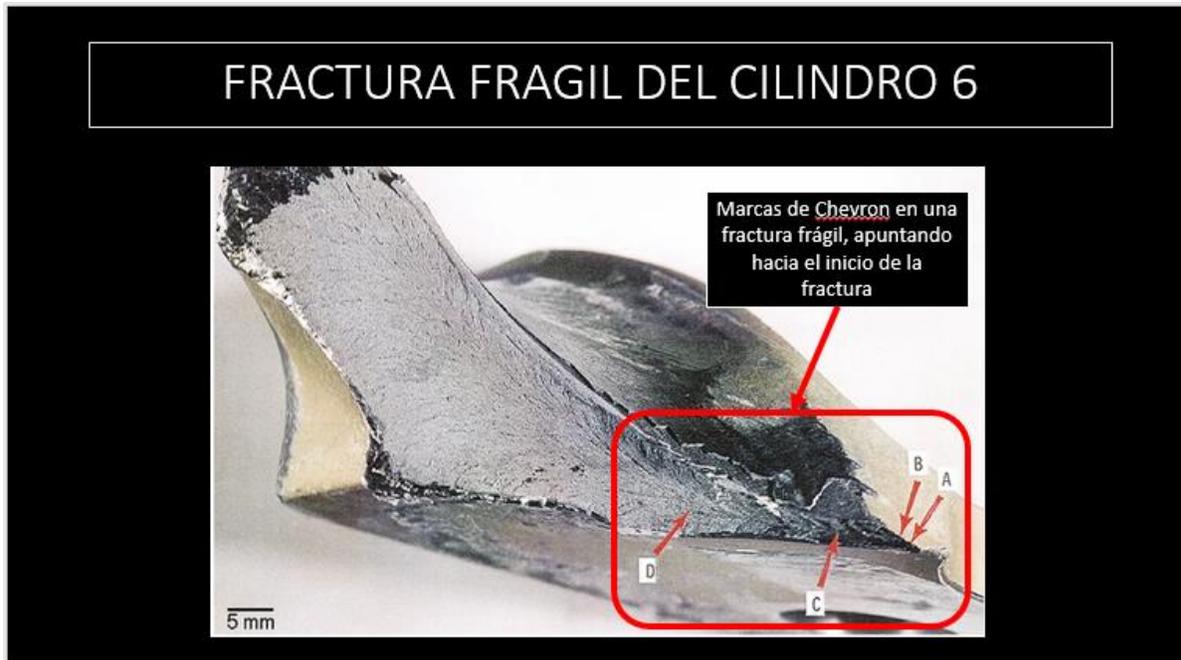
Cabe resaltar que los cilindros tenían una condición de operación bastante prolongada con una exposición a temperaturas elevadas de 300°C o más. Se determinó que la causa raíz para la falla fue ocasionada por la corrosión encontrada en el lado expuesto al fuego durante la combustión del motor por el bajo grado del combustible utilizado.

La fractura en forma de labios delgados encontrada en la zona de falla y un espesor disperejo fueron hallados en los pedazos de muestra que se tomó del cilindro. Además de la causa raíz encontrada, se concluye que la exposición de los cilindros a sobrecalentamiento por un tiempo prolongado pudo haber empeorado esta condición.

Teniendo en cuenta lo anterior; la fractura intergranular bajo las condiciones anteriormente expuestas, resulto en una fractura frágil, debido al endurecimiento del material por encima de los límites elásticos de este, sin embargo, las acciones de mantenimiento incorrectas durante los procesos de remoción e instalación de los cilindros ayudaron para que la fractura total se materializara en un tiempo más corto y de manera contundente.

Fotografía No.9 Fractura frágil en cilindro 6 con marcas chevron.
