INFORME PROVISIONAL ACCIDENTE

COL-20-33-GIA

**Colisión contra el terreno
posterior a pérdida de planta
motriz**

Matrícula HK2335G

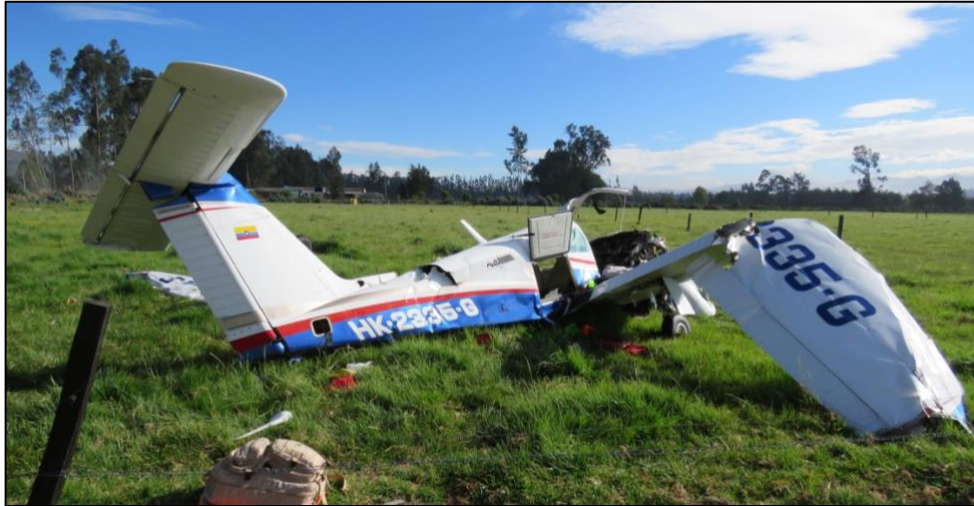
Fotografía No. 1 – Posición y condición final de aeronave HK2335G.

La aeronave yacía en posición normal sobre el terreno, posada sobre el fuselaje y el tren principal derecho, con deformación por impacto de la sección frontal del motor y en la estructura superior del fuselaje de cabina de mando. La aeronave presentaba evidente separación del plano izquierdo, el cual se encontraba posado sobre su extradós.

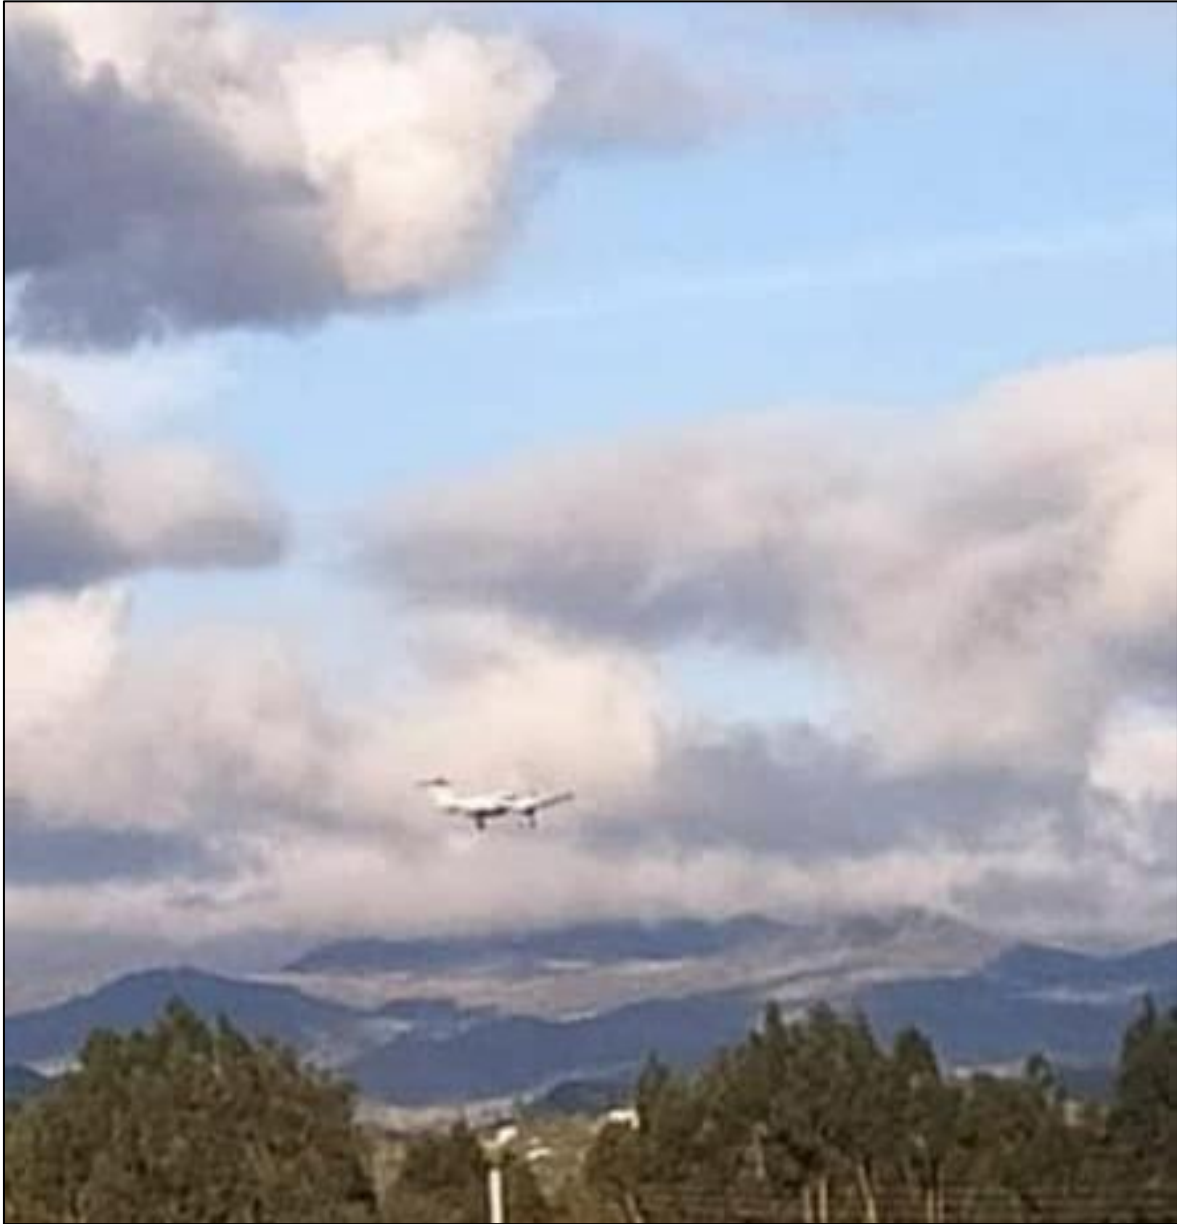
Se registraba una visibilidad horizontal óptima, con una cobertura de nubes dispersas, con techo aproximado entre 4,000 y 5,000 pies AGL. No se evidenciaba precipitación ni fenómenos meteorológicos adversos.

Fotografía No. 2 – Condiciones meteorológicas durante vuelo sobre Ubaté de la aeronave HK2335G.

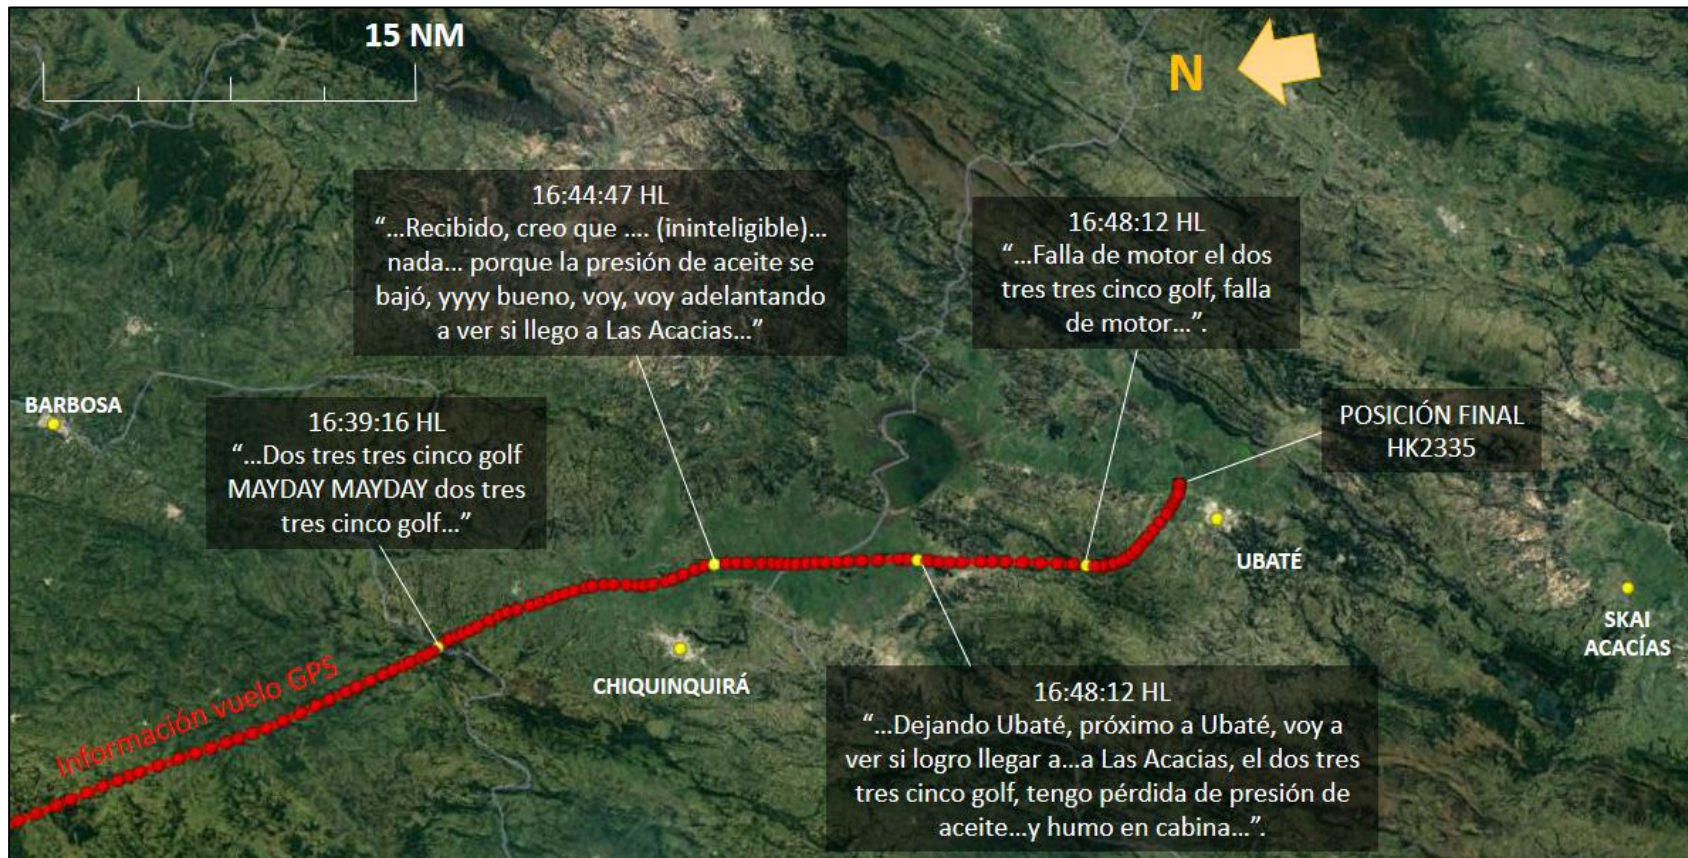
Imagen No. 1 – Trayectoria de vuelo HK2335G según registro GPS

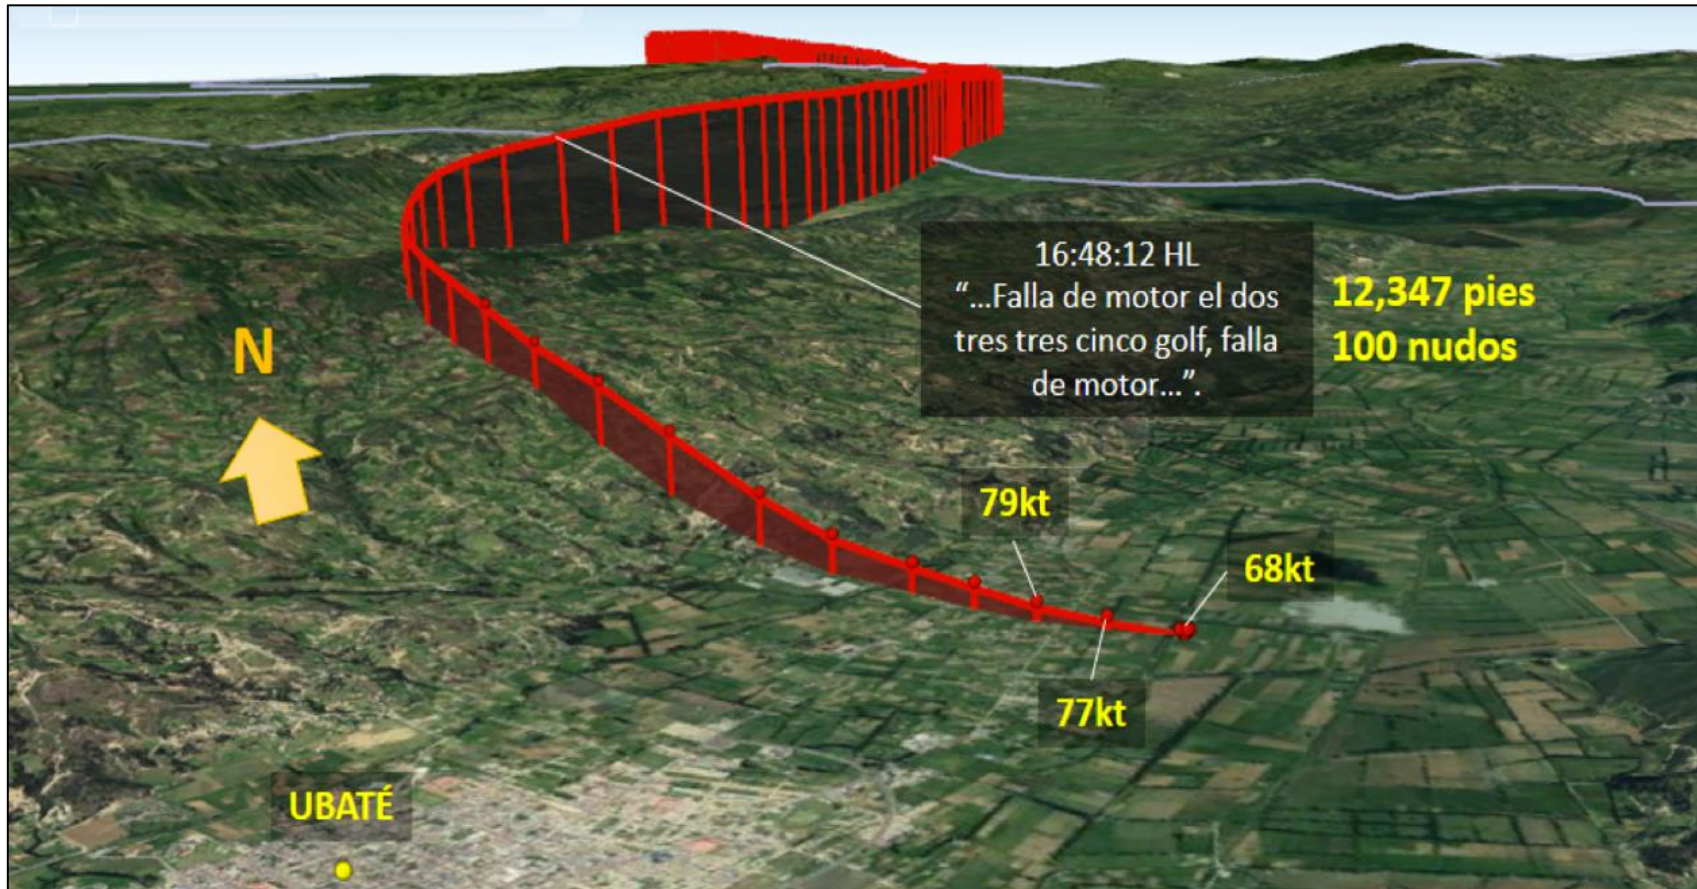
Imagen No. 2 – Trayectoria de vuelo HK2335G según registro GPS

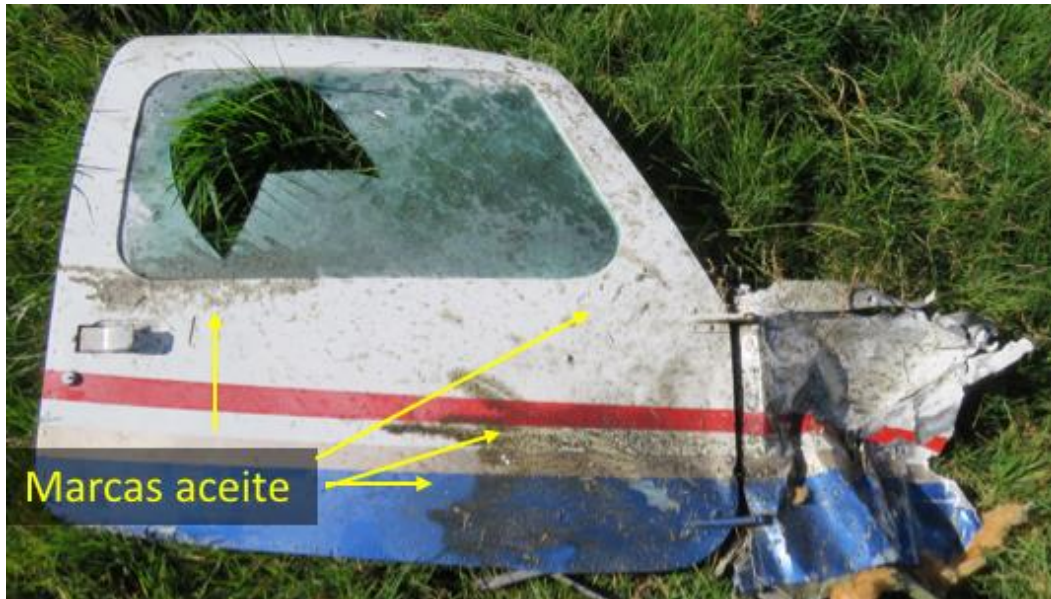
En cabina, se encontró amplia afectación de la estructura de la aeronave exhibiendo un plano de impacto frontal derecho. La puerta derecha se desprendió de la estructura del fuselaje y la misma presentaba en gran parte de su sección, salpicaduras y marcas lineales de aceite sobre su superficie y sobre la ventana.

Fotografía No. 3 – Marcas de aceite en la sección exterior de puerta derecha frontal HK2335G

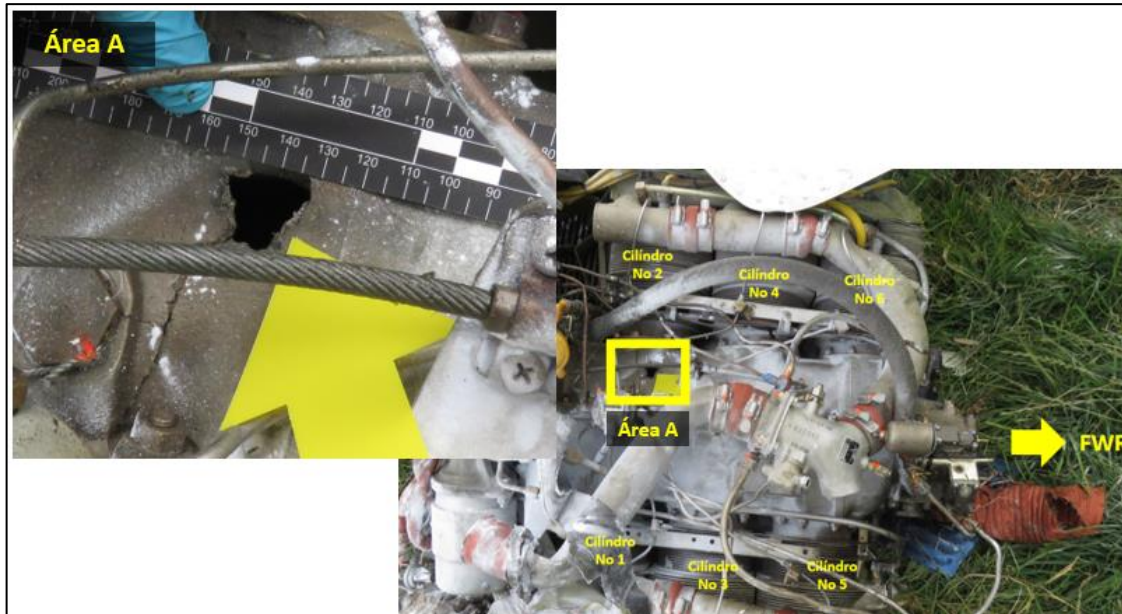
El motor, en su sección superior, contiguamente al cilindro No. 2 y al distribuidor de combustible, mostraba una fractura del cárter de potencia, en un diámetro de 4 cm aproximadamente, y una fractura lineal de 8 cm de longitud hacia la junta del motor. Era evidente el derrame de aceite sobre el motor.

Fotografía No. 4 – Condición del motor en el lugar del accidente y afectación en el cárter de potencia

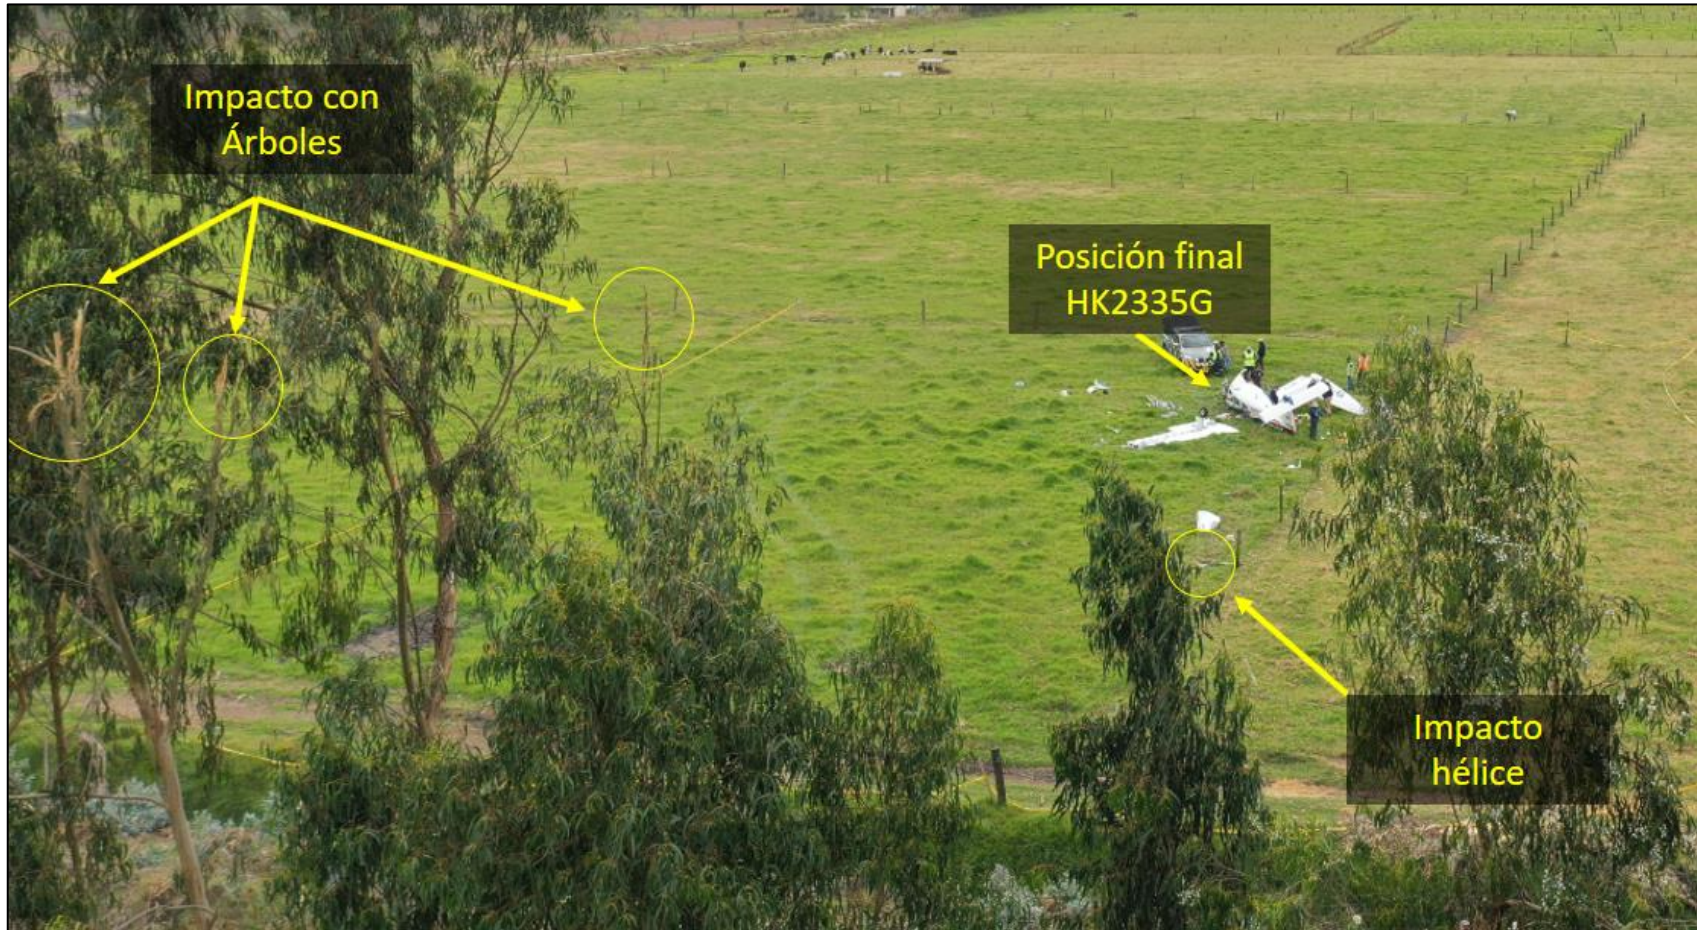
A 54 m de la posición final de la aeronave, en coordenadas $N05^{\circ}19'31.70'' W73^{\circ}47'34.69''$, se encontraron dos (2) árboles de 17 m de altura aproximadamente, con evidente desprendimiento de troncos y ramas. Así mismo se encontraron en el terreno adyacente, muestras de pintura blanca en inmediaciones de los árboles.

Durante el aterrizaje forzoso la aeronave, describió una dinámica de colisión en la cual inicialmente el plano izquierdo impactó contra los árboles, en un rumbo de 110° . Esta primera interacción produjo el desprendimiento parcial del plano izquierdo del fuselaje.

Fotografía No. 5 – Fotografía de trayectoria de impacto

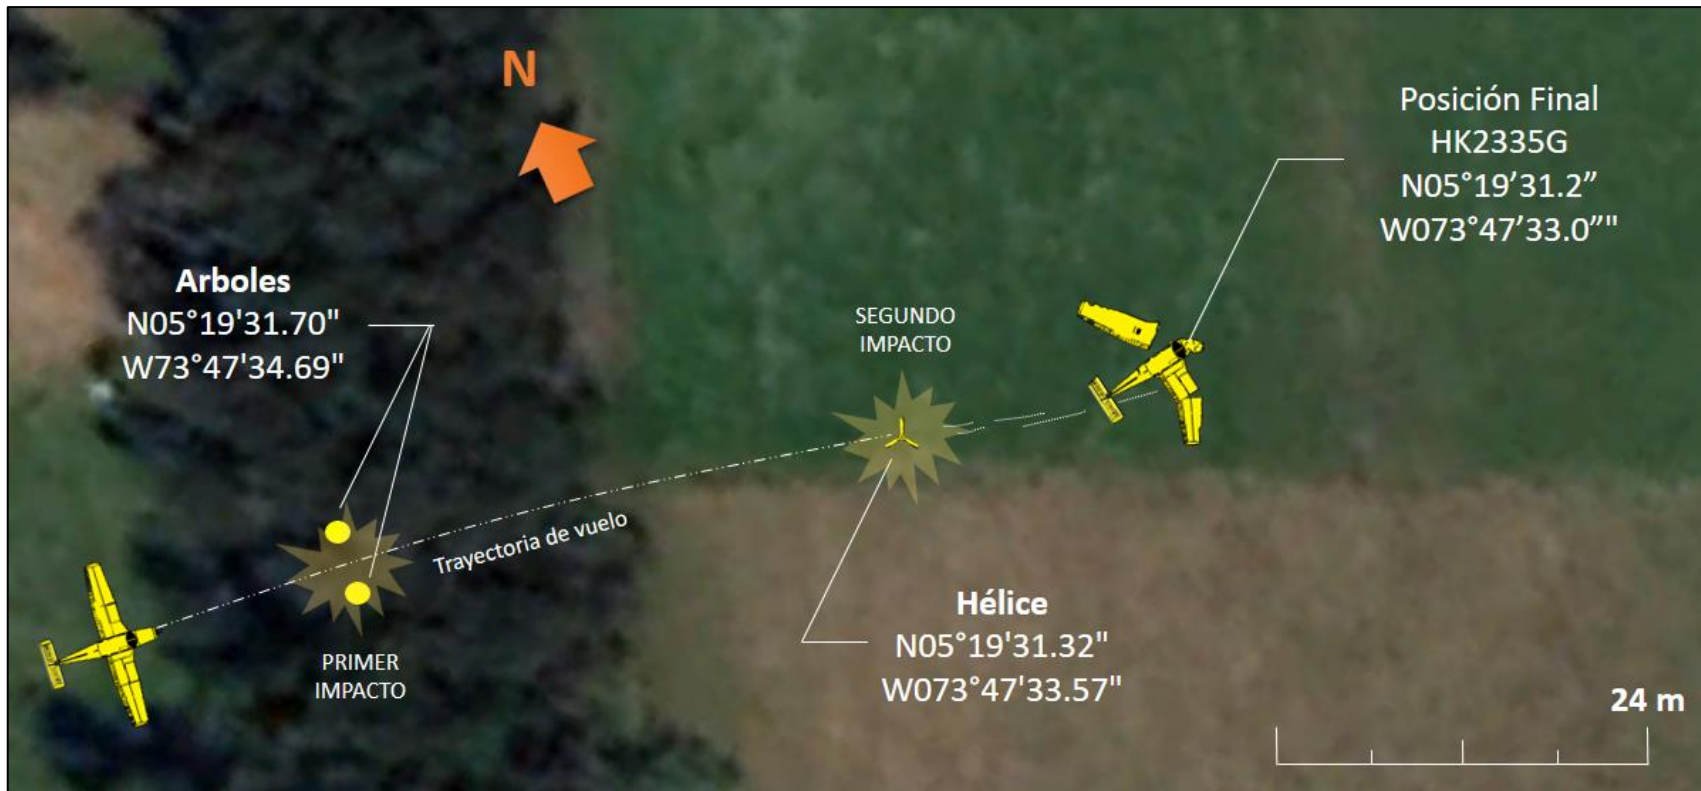
Imagen No. 2 – Croquis general del lugar del accidente
