INFORME PROVISIONAL ACCIDENTE

COL-20-07-GIA

Colisión contra el terreno

Matrícula HK4686

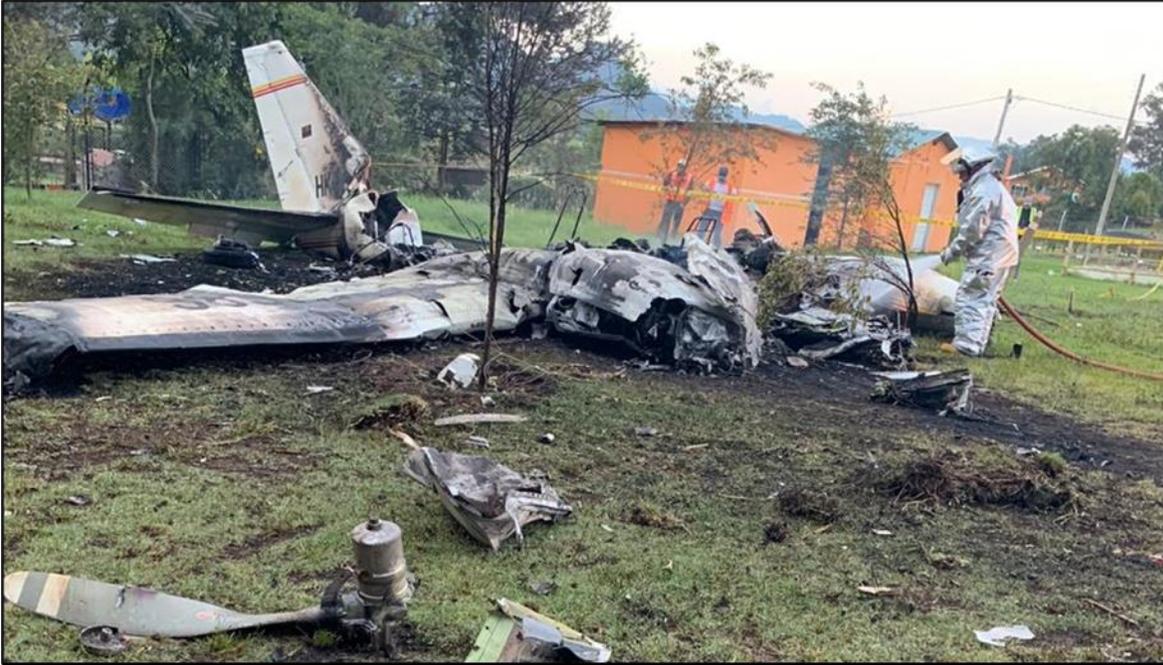
Fotografía No. 1 – Condición final de la aeronave HK2494

DESTRUIDA. Como consecuencia de la colisión contra el terreno, y el fuego post-impacto, la aeronave resultó destruida. Hubo una afectación del 90% de toda la estructura de la aeronave por acción de la deflagración post impacto.

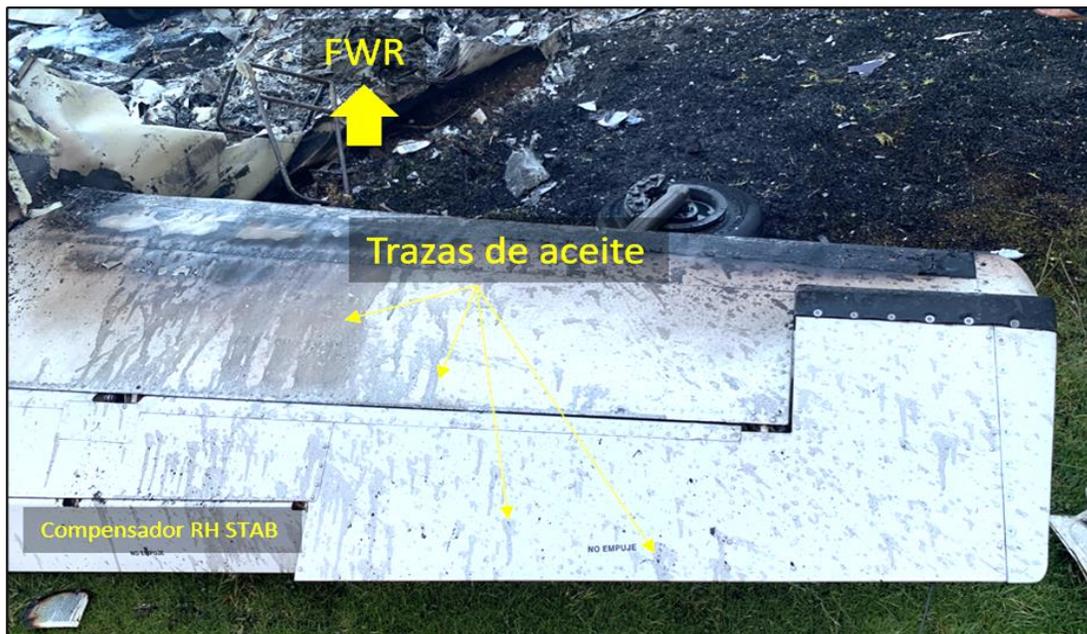
- El estabilizador horizontal derecho exhibía, en el estrados e intradós, trazas de aceite provenientes del motor.
- El plano izquierda resultó dañada sustancialmente durante la dinámica del impacto y exhibió salpicaduras de aceite en el extradós y en el borde de ataque.

Fotografía No. 2 – Presencia de aceite en la sección del empenaje lado derecho del HK4686

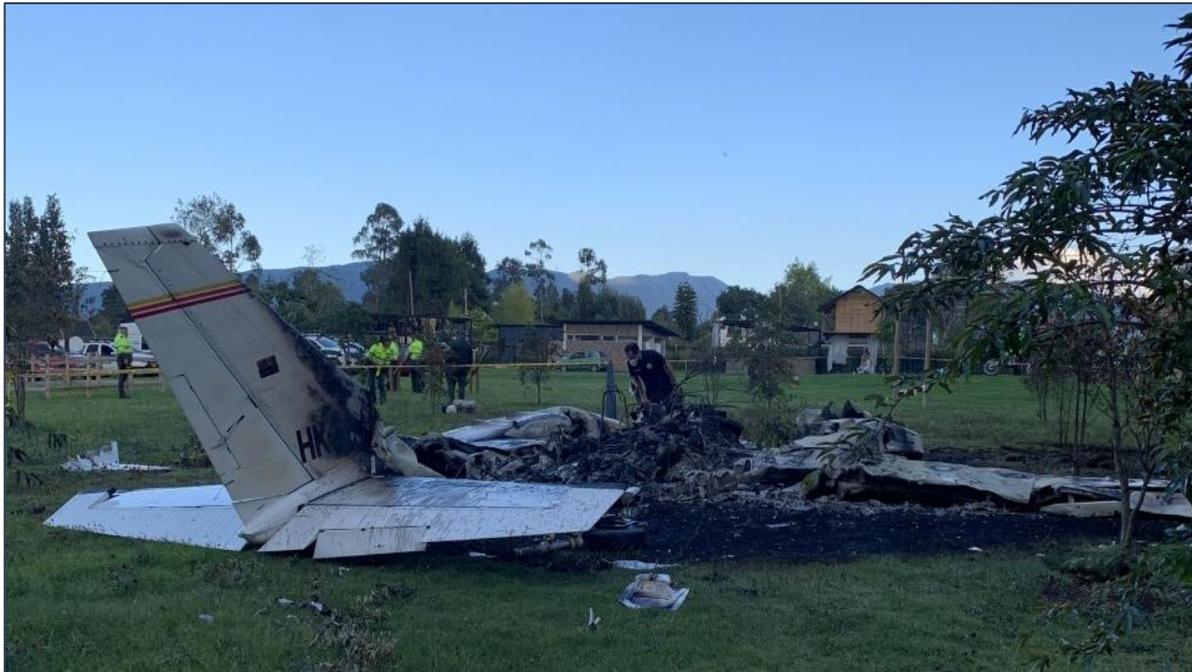
Posteriormente al impacto contra el terreno se generó una deflagración sobre la estructura de la aeronave y la vegetación circundante que se originó principalmente por la reacción del combustible a bordo de los tanques de la aeronave, al interactuar con la alta temperatura de las partes del motor durante la secuencia de impacto. Así mismo, el comburente principal que mantuvo la inflamabilidad consistió en los materiales en cabina.

El incendio post impacto afectó el 90% de toda la estructura. El equipo SEI del aeródromo acudió al sitio del accidente a donde llegó en aproximadamente 10 min; y aplicó polvo químico y espuma retardante para la extinción.

Fotografía No. 3 - Afectación a la aeronave por el incendio post impacto

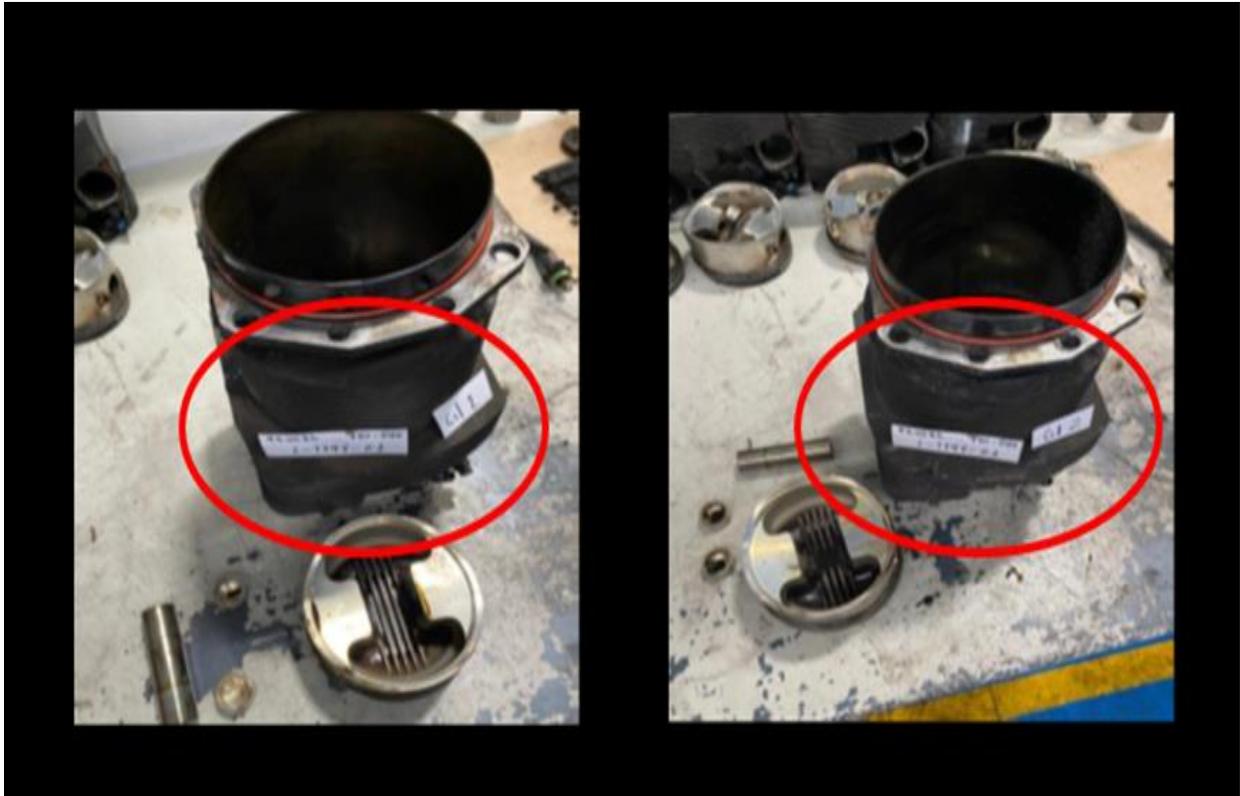
1. Presentó mayor afectación debido a las altas temperaturas presentadas durante el incendio.
2. Se logró identificar una posible fuga de aceite en dos de los cilindros ubicados en las posiciones 1 y 2 respectivamente.

8. Durante la remoción de los cilindros se identificó un color oscuro sobre el cuerpo de cilindro parte externa, características que evidencia un posible escape de aceite del motor por los cilindros 1 y 2, evidencia que debe ser sustentada utilizando procedimientos especiales en laboratorio “análisis de falla del material”, para lograr identificar una fractura en la base de estos (fotografía No. 5).

Fotografía No. 4 - Condición cilindros 1 y 2 motor RH.
