INFORME FINAL INCIDENTE GRAVE

COL-16-03-GIA

**Excursión de Pista por Falla del
tren de aterrizaje**

Cessna 402B, Matrícula HK-4901-G

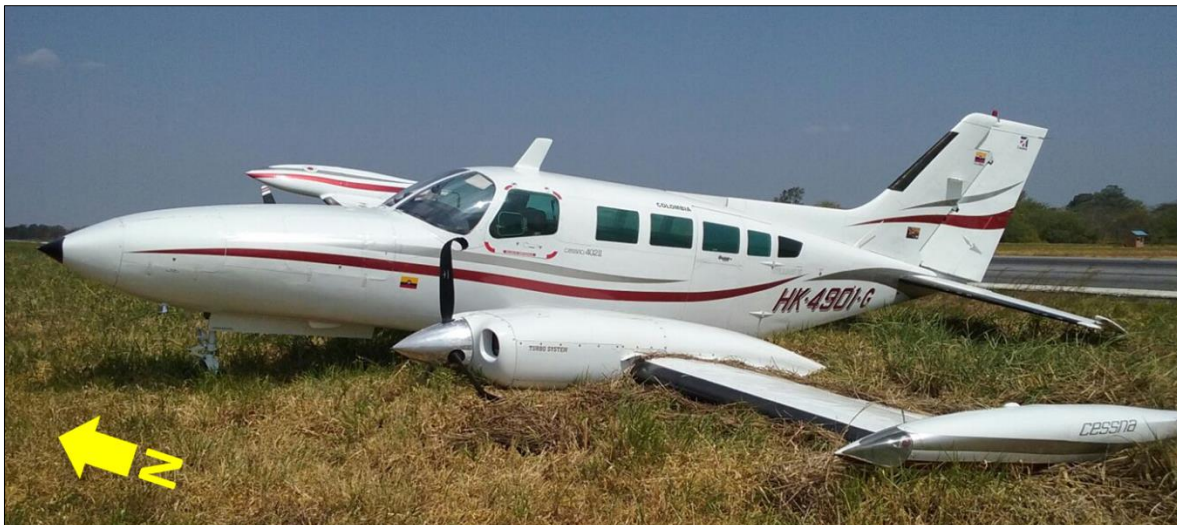
Fotografía No. 1: Estado final de la aeronave HK-4901-G

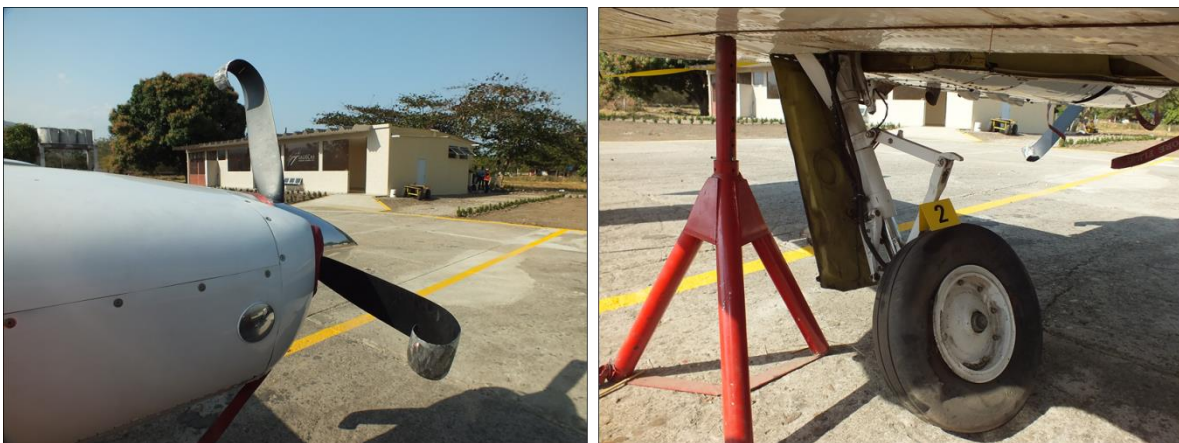
- Fractura del componente Upper Side Link del tren de aterrizaje izquierdo.
- Deformación de las compuertas del tren de aterrizaje izquierdo.
- Parada súbita del motor izquierdo.
- Deformación en las puntas de las palas de la hélice izquierda.
- Abolladuras en la punta y alerón del plano izquierdo.
- Estallido de la cubierta de la rueda izquierda.

Fotografía No. 2: Condición de los daños en la hélice y tren de aterrizaje izquierdo

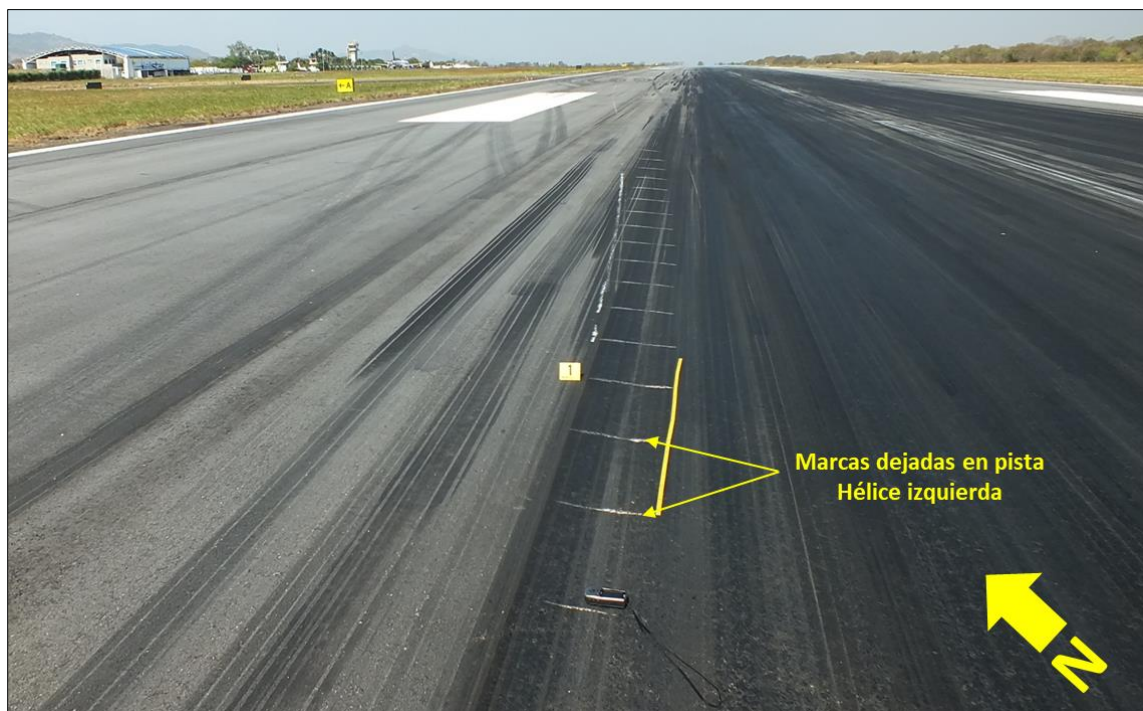
Fotografía No. 3: Marcas de las puntas de las palas de la hélice sobre la superficie asfáltica

Un segundo contacto de la hélice izquierda con la pista quedó evidenciado a 15 metros del primer impacto. Sobre el asfalto se observaron las marcas que dejaron las cubiertas de las ruedas al momento en que la aeronave abandonó la pista.

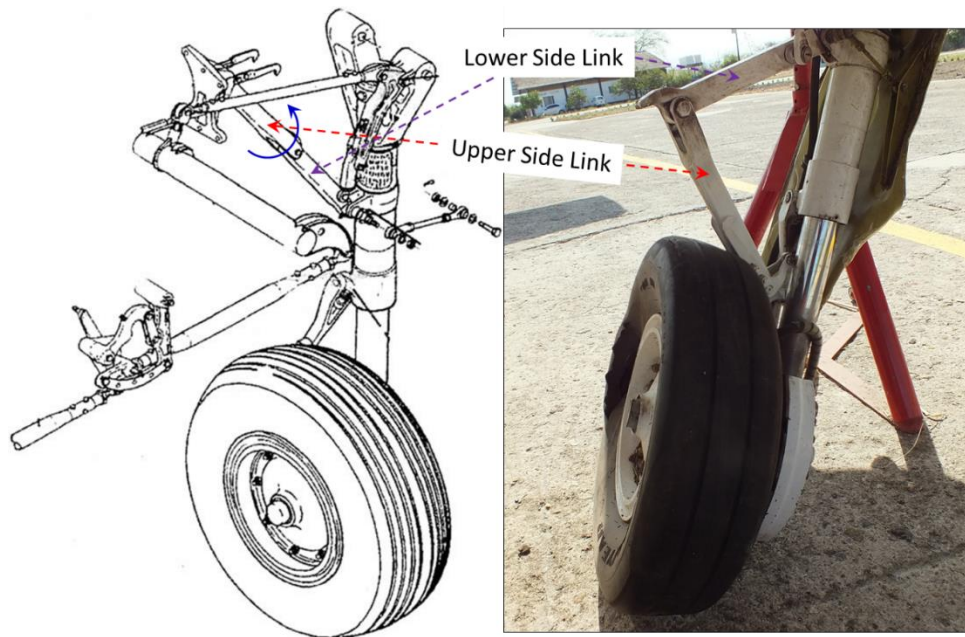
El tren de aterrizaje izquierdo colapsó al presentarse la fractura de la pieza Upper Side Link, la cual se encuentra sujeta entre la estructura del plano y el Lower Side Link, encargada mediante su movimiento rotacional de permitir la extensión y retracción del tren, como se muestra a continuación:

Gráfica No. 6: Componente mayor fracturado en el tren de aterrizaje

Esta pieza quedó incrustada entre la rueda y el pistón del amortiguador, condición que ocasionó abrasión en una de las caras de fractura, al rozar está contra la parte externa del disco del freno de la rueda, durante la carrera de desaceleración.

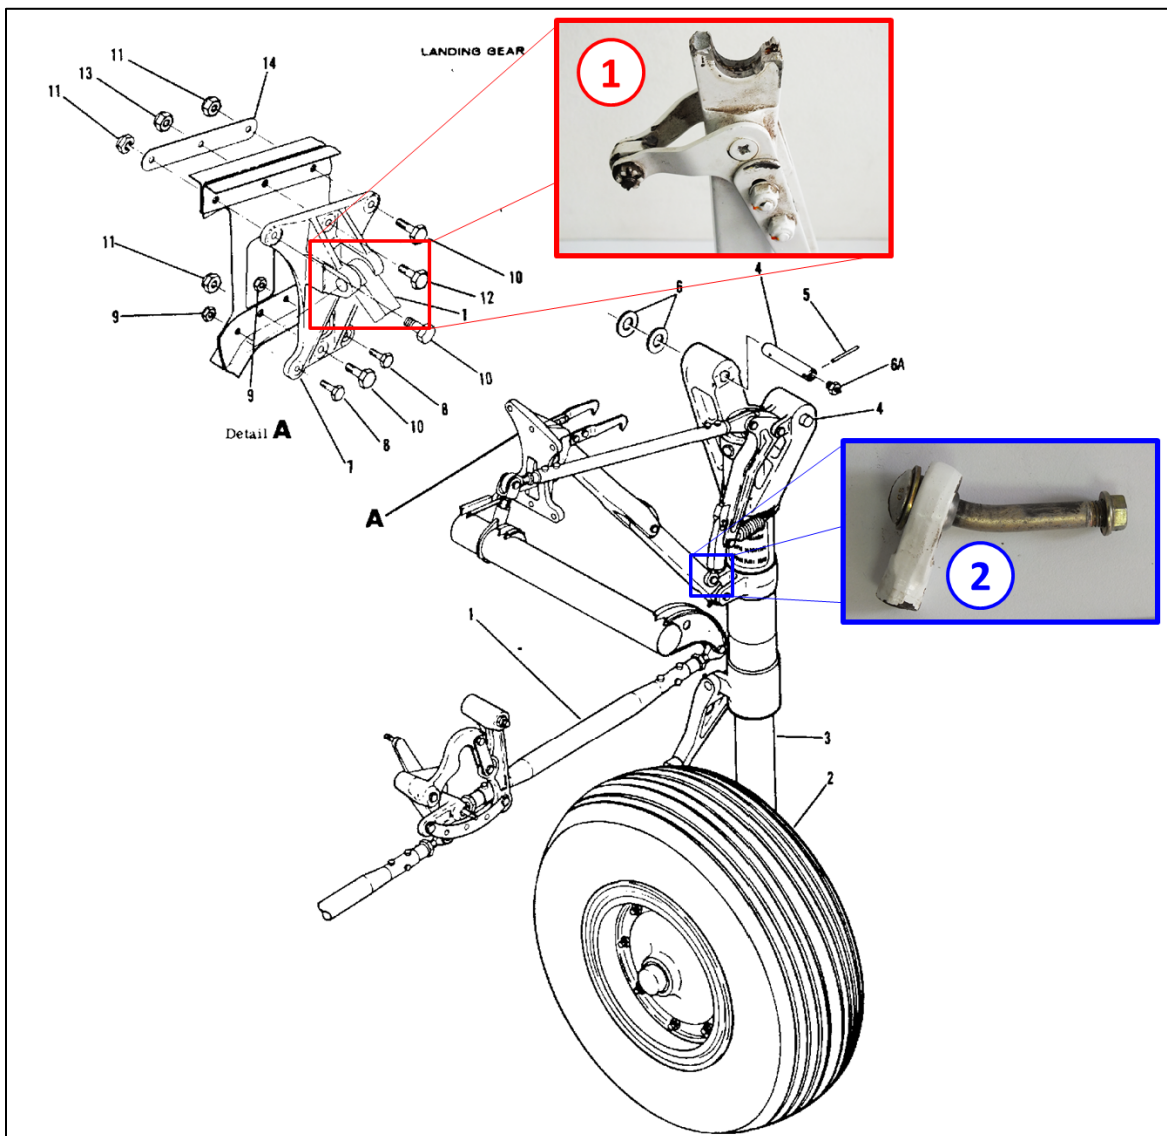
De igual forma, se presentó la fractura en la conexión inferior de la pieza Downlock Link, encargada de permitir el aseguramiento del tren en la posición de extensión, mediante la aplicación de una fuerza a través del accionamiento de un bellcrank. Además, la tijera se desacopló como resultado de la retracción abrupta del tren.

En la siguiente gráfica se detallan las zonas de fractura presentadas en la conexión superior del componente Upper Side Link (1) y la conexión inferior del componente Downlock Link (2):

Gráfica No. 7: Ubicación de las zonas de fractura en las piezas analizadas

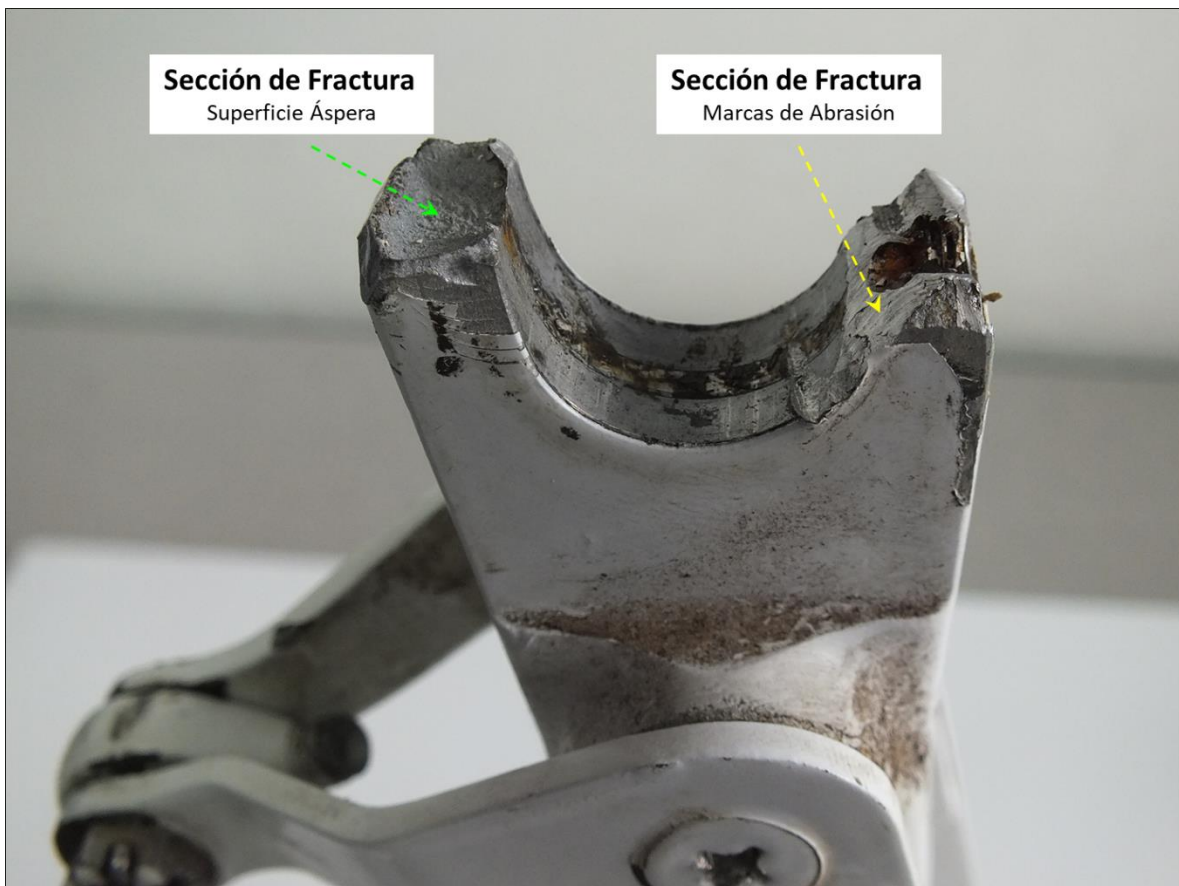
- En una sección de fractura se observaron marcas de abrasión producidas por el rozamiento entre superficies metálicas; la cara de la sección presentó contacto con el disco de freno de la rueda.
- En la otra sección, se evidenció que su superficie presentaba un aspecto áspero, morfología característica de las fracturas de tipo frágil. Ante la ausencia de un examen macroscópico, no pudo determinarse con mayor precisión particularidades propias de una falla por fatiga.

Fotografía No. 4: Características de las superficies de fractura – Upper Side Link

A menudo, la causa de la falla puede deducirse después de examinar las superficies de fractura. La presencia de marcas de playa y/o estrías sobre una superficie de fractura, confirma que la causa fue producto de la fatiga del material. Sin embargo,

la ausencia de ambos tipos de marcas no excluye que la causa de la fractura haya sido producida por fatiga.

Por este motivo, durante la investigación se asumió como hipótesis de falla que la fractura del componente Upper Side Link fue producida probablemente por el fenómeno metalográfico de fatiga de materiales.

Fractura súbita del componente Upper Side Link, del tren principal izquierdo, generada probablemente por un fenómeno de fatiga de material, producto de cargas a que es sometido el tren de aterrizaje, y que ocasionó su colapso durante la carrera de aterrizaje.

Implementar un procedimiento de tipo técnico y administrativo que permita la realización de pruebas funcionales, análisis de falla, metalográficas y de fluidos, de componentes involucrados en eventos de seguridad operacional, que sean ordenados por la Autoridad de Investigación de Accidentes en cumplimiento al RAC 114 Investigación de Accidentes e Incidentes de Aviación, numeral 114.500 *Actuaciones post - accidente / incidente grave o incidente*, parágrafo (h).

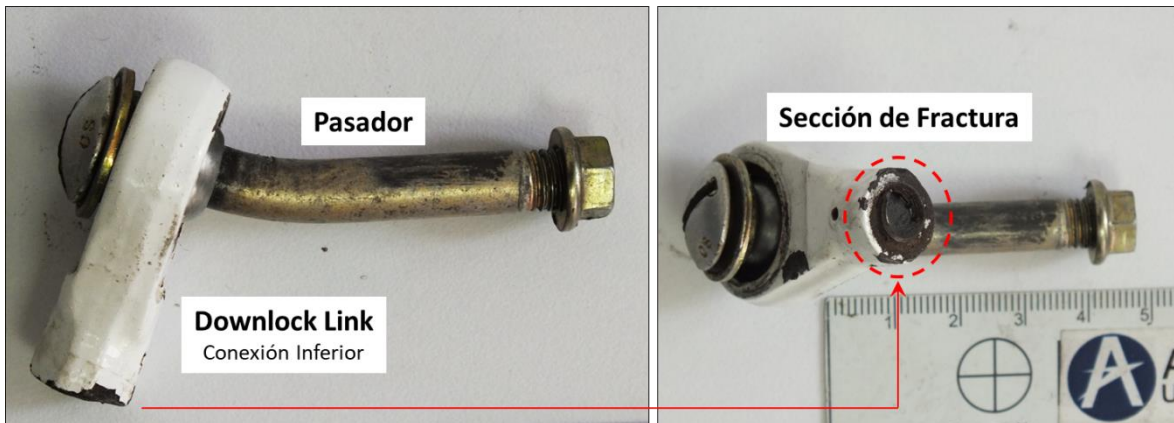
La fractura evidenciada en la conexión inferior del Downlock Link presentaba una sección de corte lisa a simple vista; la sección del tornillo interior mostraba escasa deformación plástica, característica típica de una falla producida por fuerzas de impacto (alta velocidad y alta absorción de energía).

En el pasador se observó una deformación plástica, condición propia de materiales dúctiles (ej. Acero), producida por altos esfuerzos de tipo cortante que modificaron permanentemente la geometría de la pieza; la cual exhibió una considerable flexión, sin llegar a fracturarse.

Fotografía No. 5: Sección de fractura y deformación - Downlock Link
