INFORME FINAL INCIDENTE GRAVE

COL-16-02-GIA

Aterrizaje forzoso en campo no preparado por pérdida parcial de potencia

Piper PA-28-180 , Matrícula HK1584G

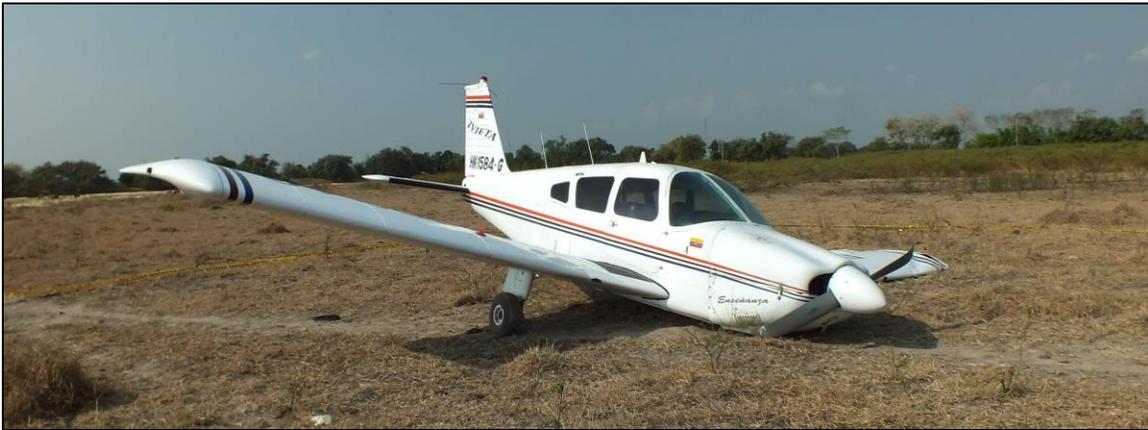
Condición final de la aeronave HK1584G

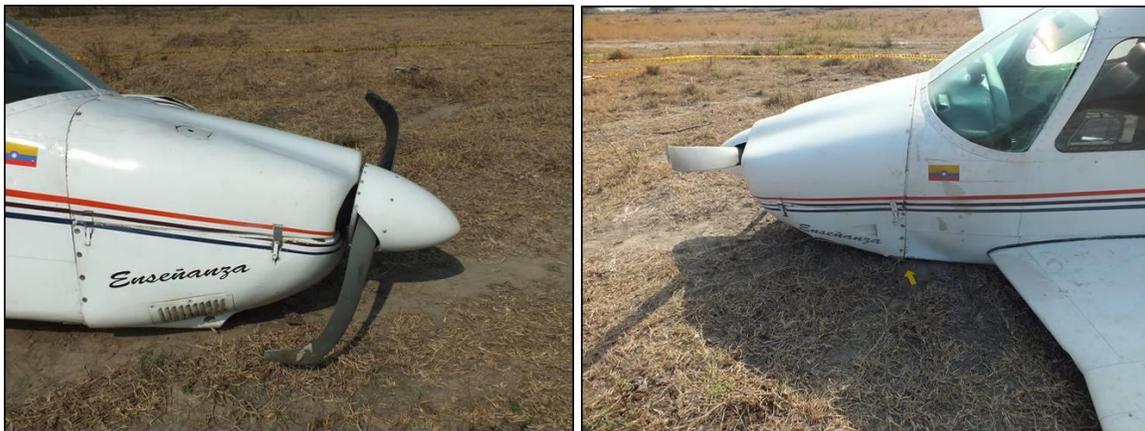
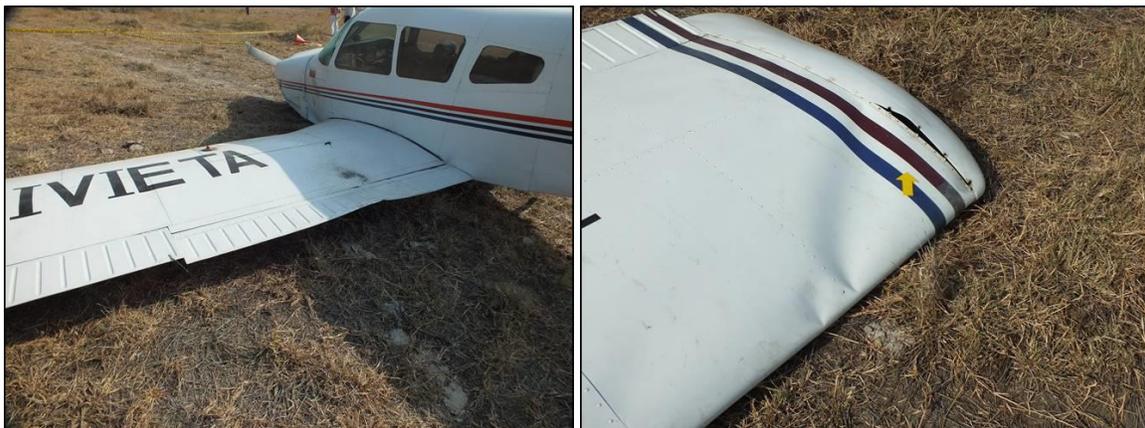
DAÑOS MENORES. A consecuencia del impacto contra el terreno la aeronave sufrió los siguientes daños estructurales:

1. Parada súbita del motor
2. Deformación de las puntas de las palas de la hélice
3. Fractura y desprendimiento del tren de aterrizaje de nariz
4. Fractura y desprendimiento del tren de aterrizaje izquierdo
5. Deformación del flap izquierdo
6. Abolladura en la punta del plano izquierdo
7. Desprendimiento parcial del parabrisas frontal izquierdo
8. Abolladuras en el zona inferior del fuselaje

Daños sufridos en la hélice, paneles del motor y parabrisas frontal izquierdo

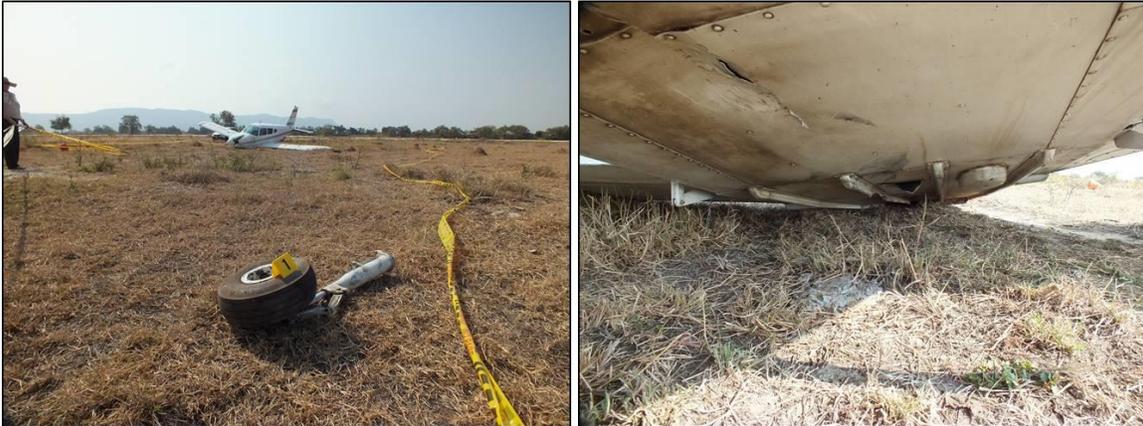
Desprendimiento del tren de aterrizaje izquierdo (Izq.) y daños en la zona inferior del fuselaje (Der.)

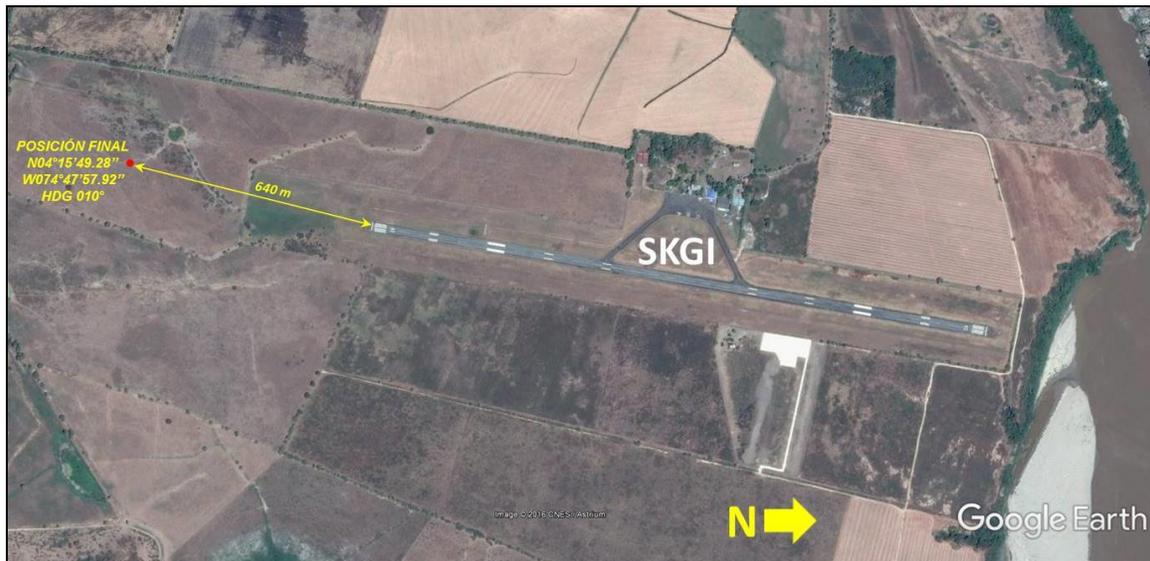
Durante la fase de despegue, en el ascenso inicial de la aeronave cuando se encontraba aproximadamente en los últimos 200 metros de pista 20 y una altura de 20 metros se produjo una pérdida repentina de las revoluciones (RPM) del motor, ante lo cual la tripulación declaró la emergencia MAYDAY MAYDAY MAYDAY. Inmediatamente, el piloto instructor se hizo cargo de la situación y ante la imposibilidad de retornar nuevamente al aeródromo, decidió ejecutar un aterrizaje forzoso en un campo no preparado.

Diagrama general del incidente grave de la aeronave HK1584G

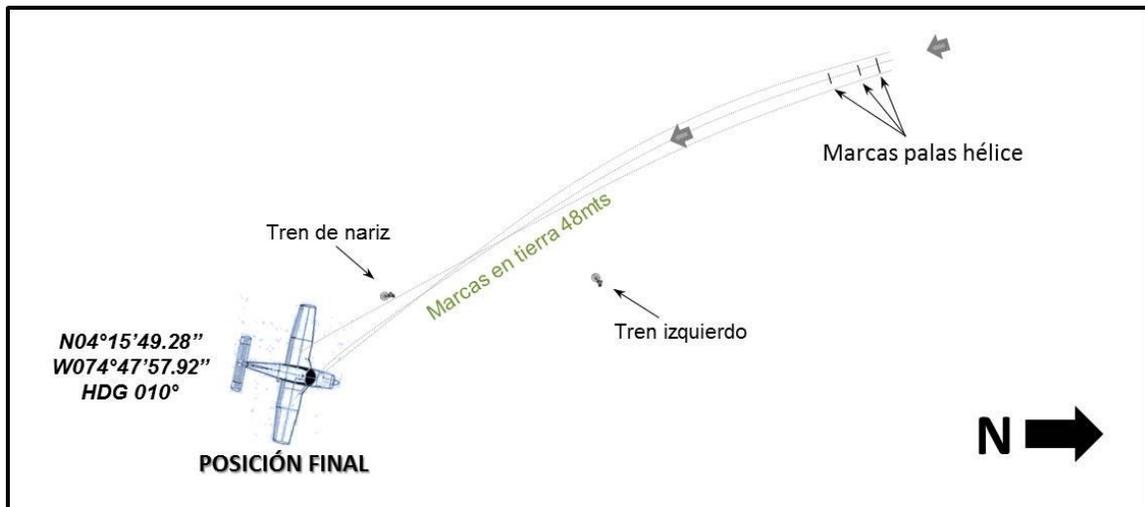
El primer impacto de la aeronave contra el terreno se realizó a 48 metros de la posición final con rumbo aproximado de 170° , presentando colisión frontal con apreciable alabeo hacia la izquierda con evidencias de separación de partes del carenaje y marcas de contacto de las palas de la hélice contra la superficie del terreno, en cuya trayectoria se desplazamiento se desprendió el tren de aterrizaje delantero y el tren principal izquierdo.

La aeronave quedó ubicada a 640 metros de la cabecera 02 de SKGI en un terreno árido y plano en las coordenadas geográficas $N04^{\circ}15'49.28''$ $W074^{\circ}47'57.92''$ con rumbo final de 029° .

Trayectoria de la aeronave en tierra durante el aterrizaje forzoso

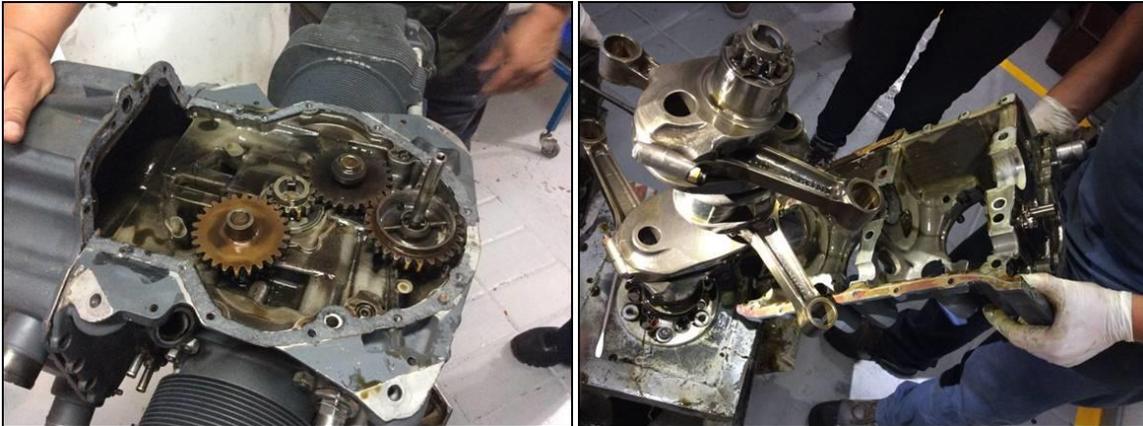
Desarmado e inspección de los componentes del motor

- a) No se evidenciaron anomalías que hicieran requerir inspecciones adicionales por daño oculto.
- b) El carburador se probó en banco con resultados satisfactorios.
- c) Los magnetos y sus respectivas coronas de encendido, se probaron en banco con resultados satisfactorios.

- a) El motor y sus accesorios se encontraron en condiciones normales de acuerdo al tiempo de servicio.
- b) Se pudo inferir que el motor presentó funcionamiento normal hasta el momento del evento.
