INFORME FINAL INCIDENTE GRAVE

COL-16-21-GIA
Excursión de pista
Gulfstream G150, Matrícula N963CH
16 Junio 2016
Rionegro, Antioquia – Colombia

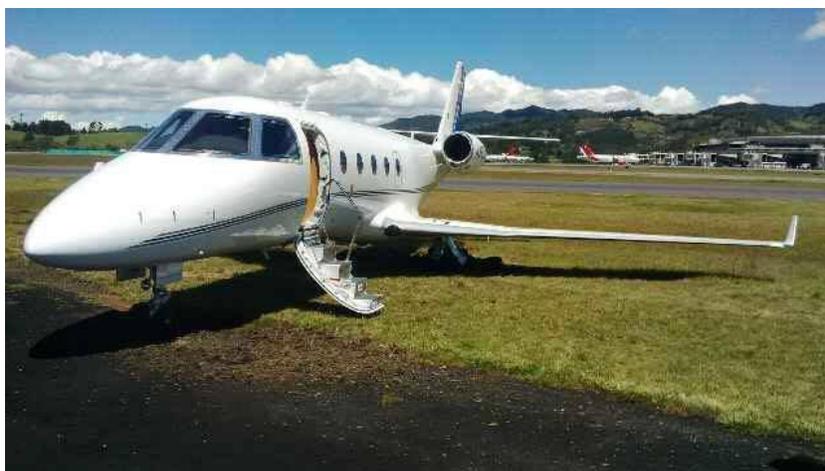
Durante la carrera de aterrizaje la aeronave presentó una pérdida de control en tierra y en un intento de mantener el control de la misma sobre eje de pista, la aeronave derrapó y abandonó la superficie por el costado izquierdo hasta finalmente detenerse.

Condición final aeronave N963CH

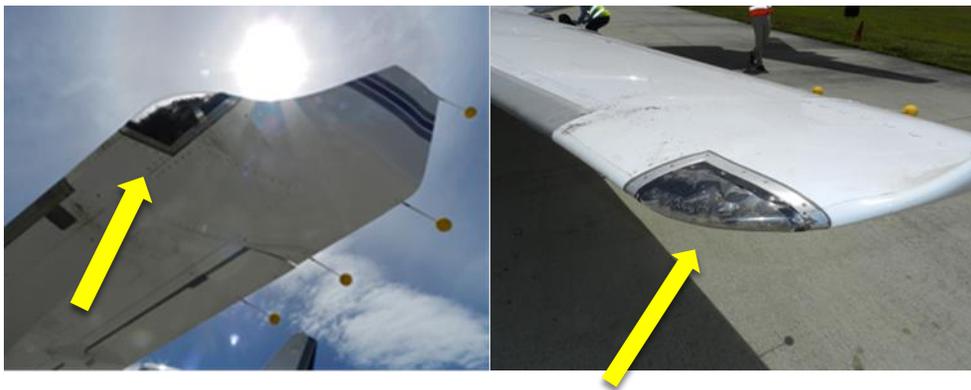
El derrape de la aeronave sobre la zona de seguridad tuvo como resultado el impacto de la punta del ala izquierda sobre el terreno, originando los daños al cobertor de las luces estroboscópicas y de navegación además se presentó estallido de las llantas principales y se realizó cambio completo de Slat izquierdo por varios golpes encontrados en esta superficie.

Daños presentados en el plano izquierdo

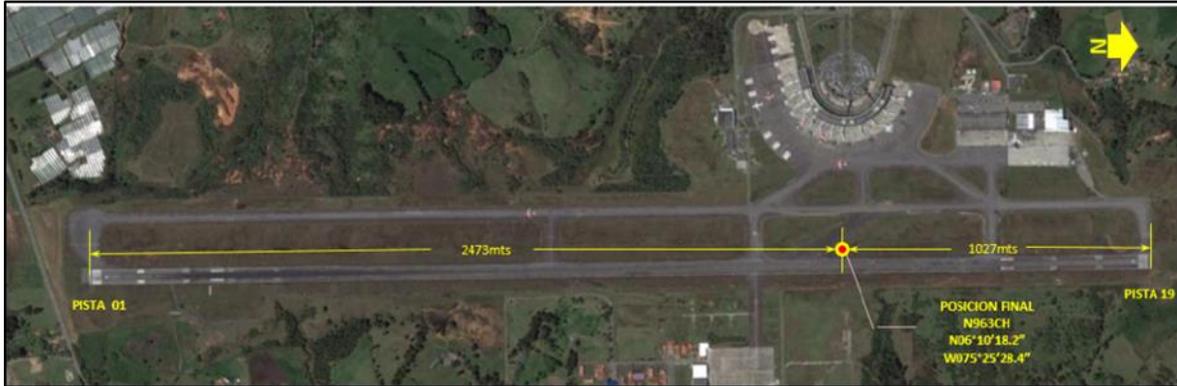
La aeronave quedó ubicada en coordenadas N06°10'18" W075°25'28.4" a 13 metros del borde de pista y 36.9 metros al eje de la misma. No se encontraron fugas de líquido hidráulico en los trenes de aterrizaje y sus sistemas relacionados, así mismo no se encontraron partes separadas sobre la superficie de la pista.

Imagen sitio de ubicación final de la aeronave

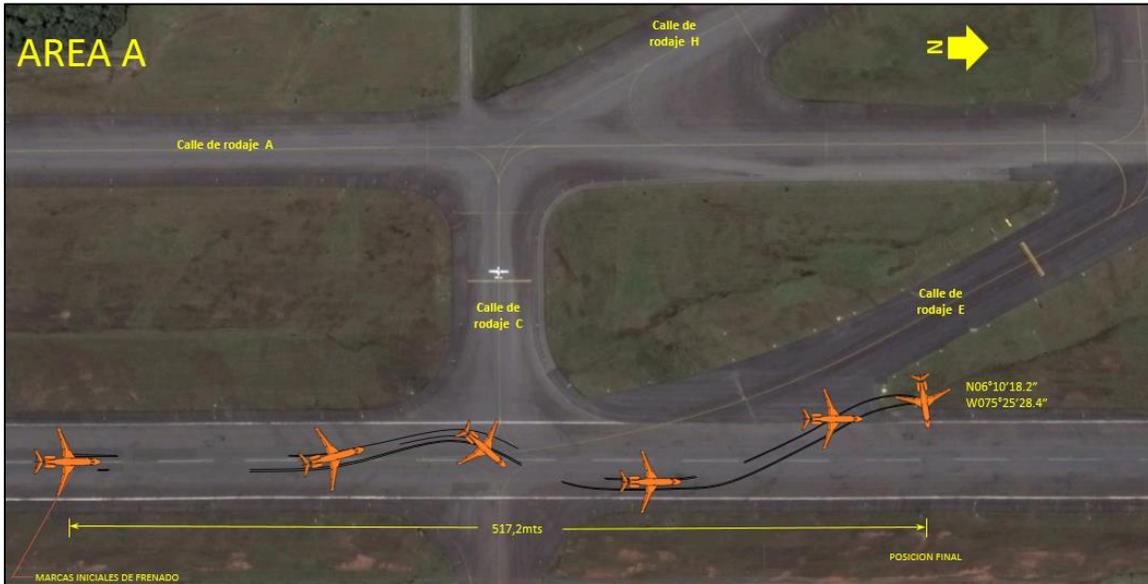
Se evidenciaron cuatro (4) cambios de dirección de acuerdo a las marcas continuas de frenado sobre la superficie de la pista hasta la excursión. La aeronave abandonó por el costado izquierdo de la longitud de pista en derrape hasta finalizar su recorrido sobre la zona de seguridad con rumbo final de 086° grados. El derrape de la aeronave sobre la zona de seguridad ocasionó el golpe de la punta del plano izquierdo sobre el terreno ocasionando daños menores al cobertor de las luces estroboscópicas y de navegación.

Marcas de Derrape de la aeronave- Zona de Excursión

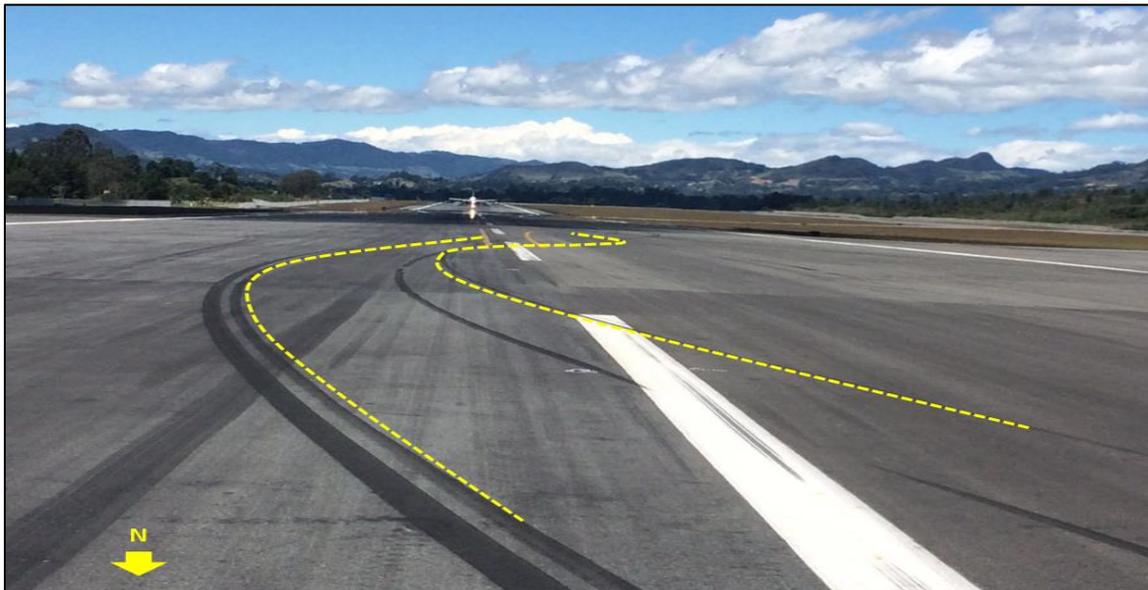
Dentro de la investigación se evidenció la presencia de marcas oscilantes de frenado sobre la superficie de la pista que iniciaban a los 1.995 metros de la cabecera 01.

Marcas del Derrape de la aeronave N963CH.
