# INFORME FINAL

**INCIDENTE GRAVE**

**COL-16-34-GIA**

**Jetstream 3201, Matrícula HK4854**

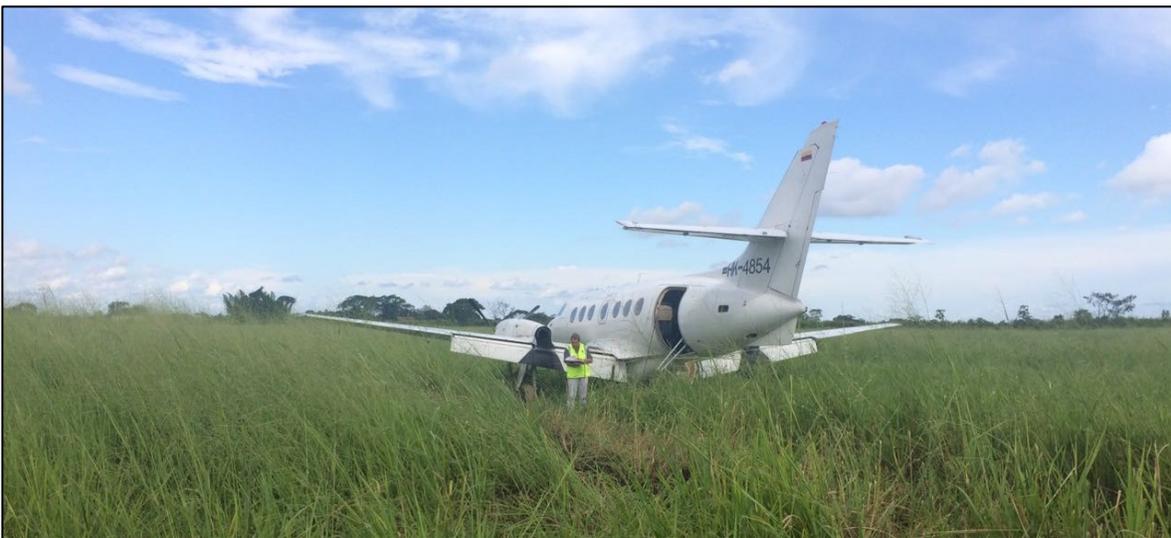
A las 14:32 HL la aeronave efectuó la toma de contacto, y en la carrera de desaceleración la tripulación perdió el control de la aeronave y la aeronave excursionó la pista a 1,031 metros por el costado derecho ingresando a la zona de seguridad, en donde recorrió aproximadamente 41 metros hasta finalmente detenerse.

Fotografía No. 1 – Estado final de la aeronave HK4854

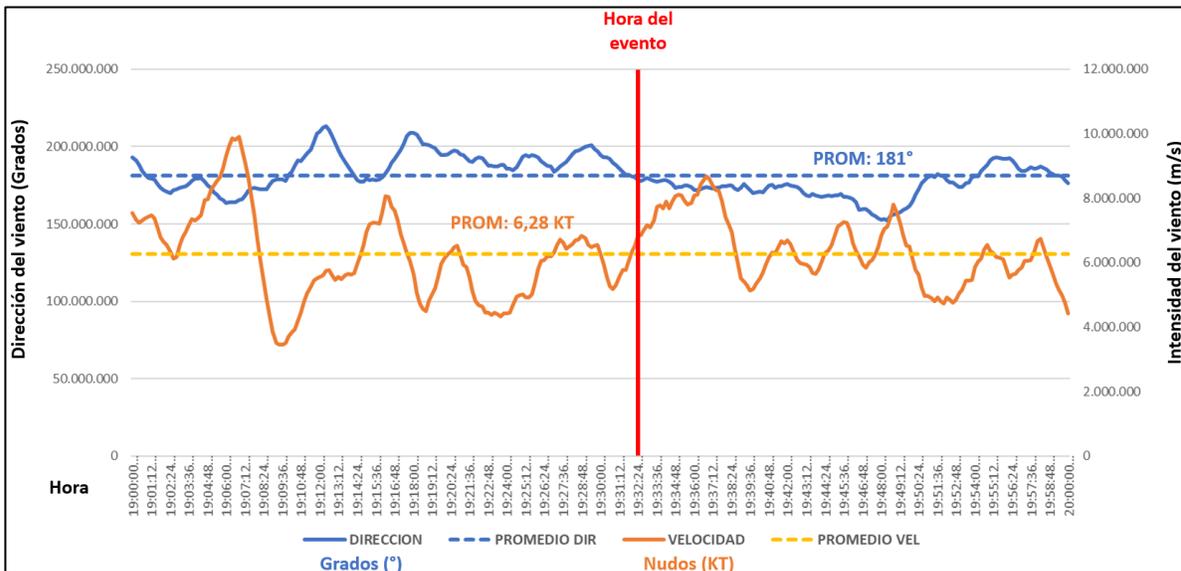
A la hora del evento 14:32 HL, se registró un viento proveniente de los 181.1 grados con una intensidad de 6.3 nudos (gráfica No. 1).

| Viento cruzado (crosswind): | 4.9 KT |
| Viento de cola (tail wind): | 3.9 KT |

Gráfica No. 1 – Datos promediados de dirección e intensidad del viento, EMA SKVV

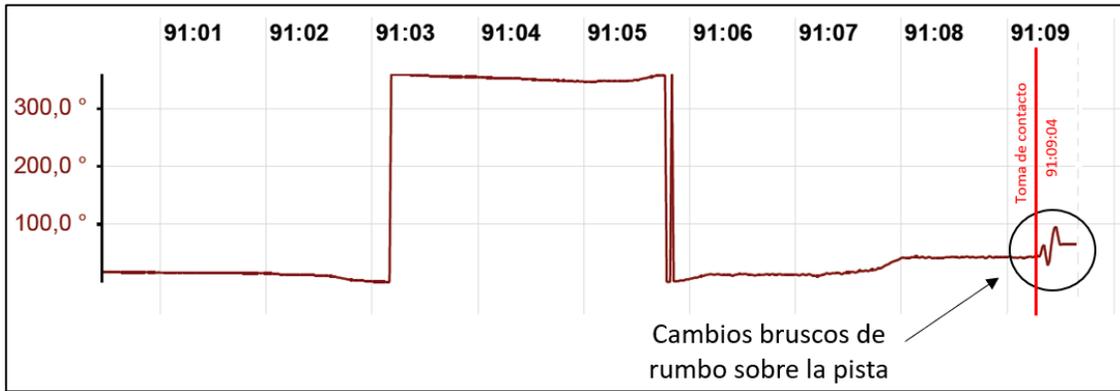
3. Se identificó el último vuelo, observando el perfil de vuelo en las fases de despegue, ascenso, crucero, aproximación y toque de pista.
4. En la maniobra de aterrizaje, después de la toma de contacto, y reduciendo velocidad con aproximadamente 40 Kts, se observó un zigzagado anormal con cambios bruscos de rumbo y velocidad, tal como se indica en la Grafica No. 1 y en la Tabla No. 1.

Gráfica No. 2 – Información del rumbo (HDG) – FDR HK4854

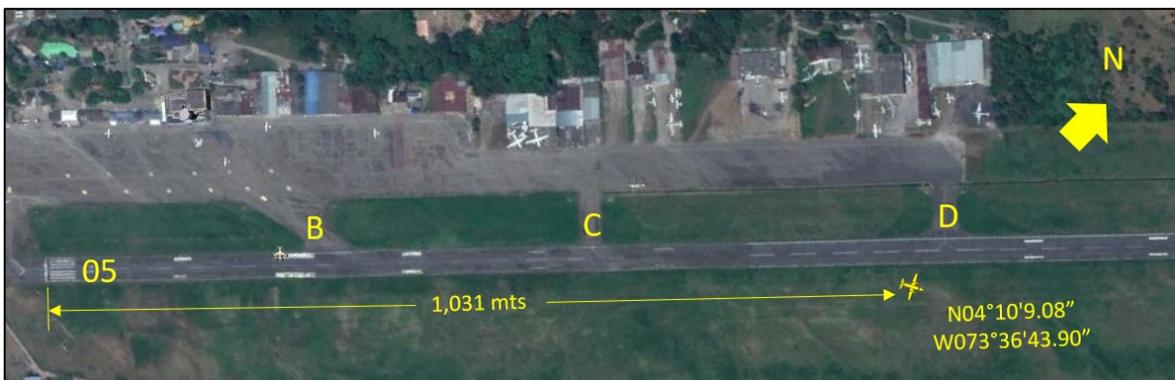
Su posición final fue ubicada en coordenadas N04°10'9.08" – W073°36'43.90", a 1,031 metros de la cabecera 05, 23 metros del extremo de pista, 38 metros del eje de pista y 67 metros de la calle de rodaje D.

La aeronave finalizó su recorrido con rumbo final de 064° y a una elevación de 1380 pies. En la inspección de la longitud de pista se evidenció una marca de frenado que correspondía a la rueda del tren principal derecho de la aeronave. La marca se extendió en una longitud de 41 metros hasta que abandonó la superficie de la pista a la zona de seguridad.

Figura No. 1 – Ubicación final de la aeronave HK4854 en el aeródromo SKVV.

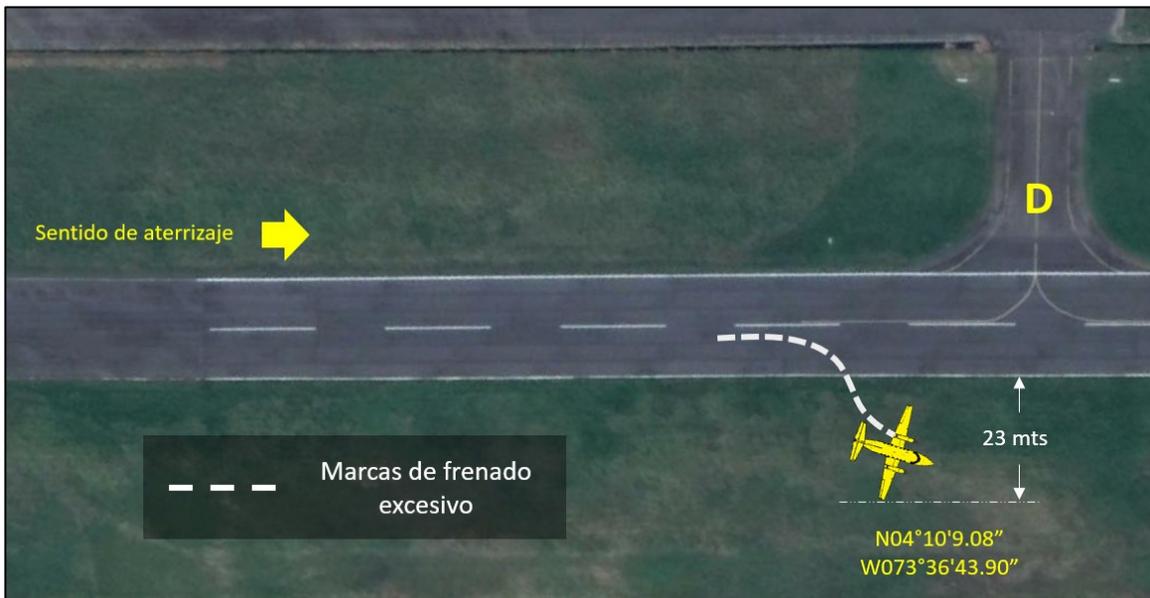
Figura No. 2 – Ubicación final de la aeronave HK4854 en el aeródromo SKVV.

No se presentaron daños en la infraestructura del aeródromo ni desprendimiento de elementos sobre la longitud de la pista. Las llantas exhibían un desgaste como producto del frenado y el esfuerzo para obtener control en tierra.

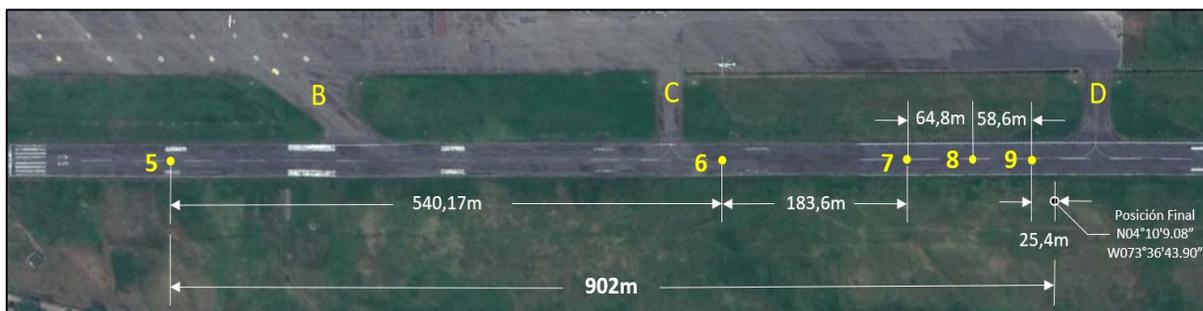
Las distancias determinadas fueron prolongadas desde la posición final de la aeronave y se logró así, determinar una toma de contacto (Ítem No. 5) a 163mts del umbral de la pista 05.

Figura No. 3 – Ubicación de los tramos en la longitud de pista SKVV.

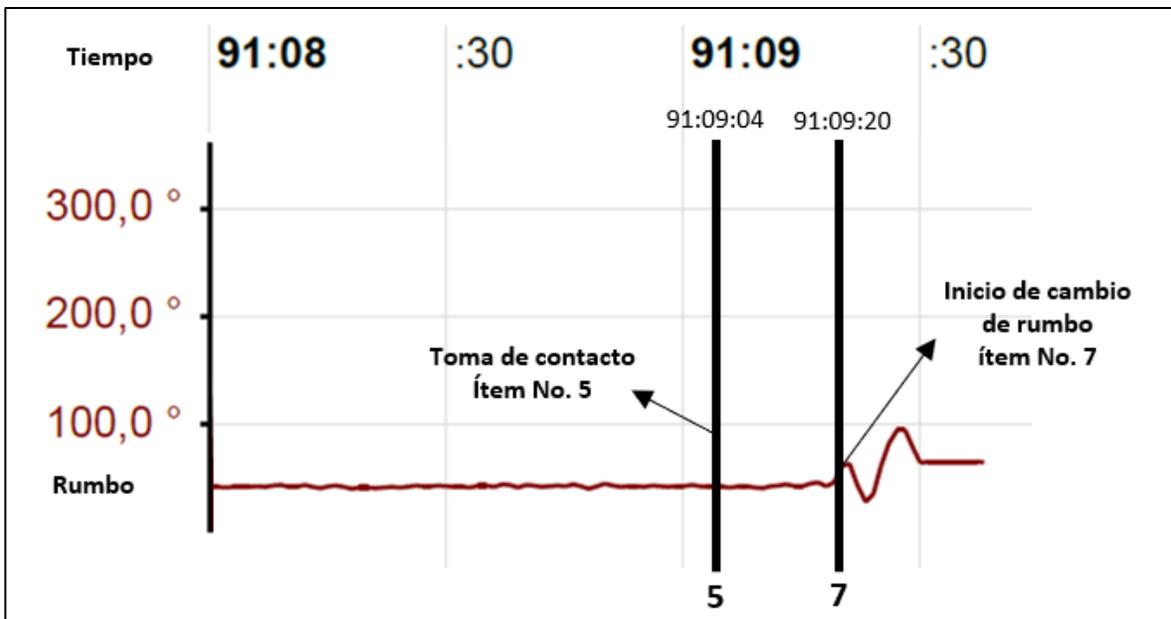
1. La aeronave mantuvo un rumbo de aproximación y aterrizaje de 42°
2. La toma de contacto se realizó con un rumbo de 42° (Ítem No. 5 - 91:09:04)
3. Se produjo un cambio de rumbo hacia la derecha hasta los 58° (Ítem No. 7 - 91:09:20)
4. Se presentó un cambio de rumbo hacia la izquierda hasta los 29°
5. Se produjo un cambio de rumbo prominente hacia la derecha hasta los 95° en el sitio en donde se presentó la excursión de pista
6. Finalmente, hubo un cambio de rumbo hacia la izquierda, con rumbo sostenido de 64° hasta el lugar en donde la aeronave finalizó su recorrido.

*Gráfica No. 3 – Análisis general de los cambios de rumbo durante la aproximación y toma de contacto*

Las muestras de cambio de rumbo durante la carrera de desaceleración son evidencias claras de una pérdida de control de la aeronave en tierra que se inició a los 32 KT. La pérdida del control fue corregida, pero ante la inercia en la desaceleración aumentaron progresivamente los cambios en los rumbos en tierra ampliando el rango de cambio de rumbo.

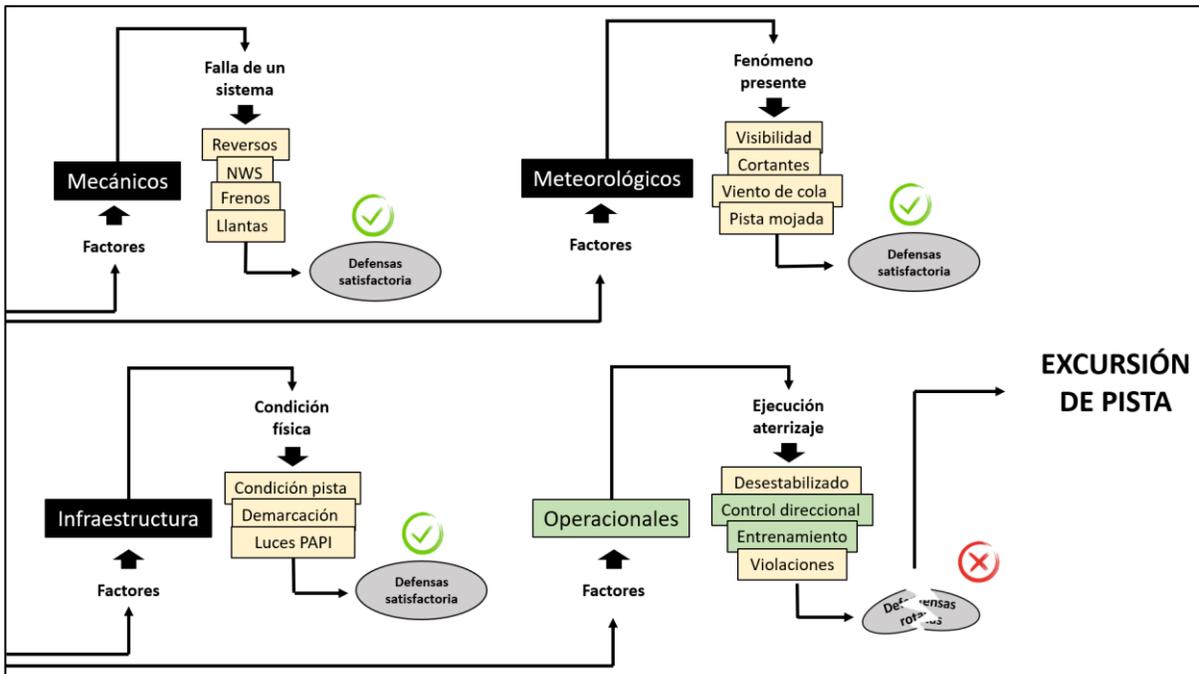
Las defensas rotas que estuvieron presentes para generar la excursión de pista fueron evidentes en el control direccional de la aeronave que a su vez se encuentra enmarcado en una génesis de entrenamiento que debe ser fortalecido dentro de la organización.

Figura No. 4 – Factores asociados a una excursión de pista

Es preciso que la organización fortalezca los procesos de entrenamiento relacionados con la verificación y chequeo de proeficiencia en las maniobras de control direccional en tierra. Cuando se examinan las maniobras de despegue y aterrizaje, debería incluirse como medida preventiva un ítem específico para verificar la proeficiencia en el tripulante para mantener el control direccional en tierra, tanto en simulador, como en chequeos de vuelo en la operación.
