INFORME FINAL

INCIDENTE GRAVE

**Colisión con obstáculo durante
el despegue**

A330-243, Matrícula N279AV

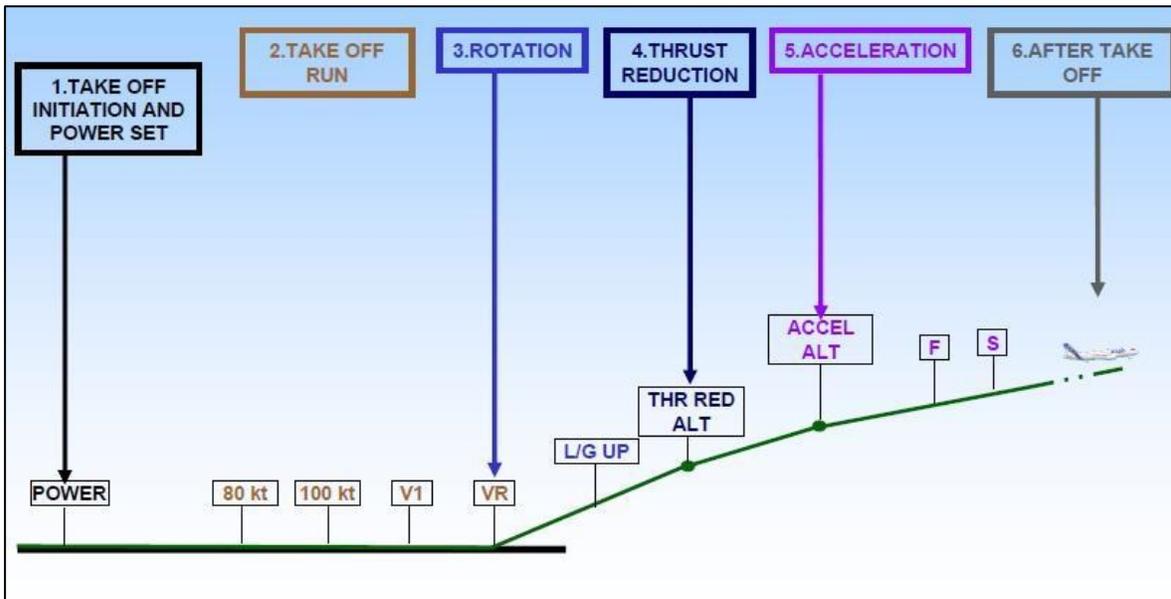
Figura No. 1: Segmentos de despegue A330

El cambio de velocidades aplicado por la tripulación conllevó a efectuar una rotación tardía, que alargó la carrera de despegue y ocasionó el impacto del tren principal izquierdo contra una bombilla del borde de la pista 31R, que hacía parte de la demarcación de umbral desplazado.
