Investigación: COL-16-33-GIA

Incidente Grave

18 de Septiembre de 2016, Finca Nuevo Horizonte, Municipio de Aipe, Huila

Aeronave: Piper PA-28-140, Matrícula: HK1791G

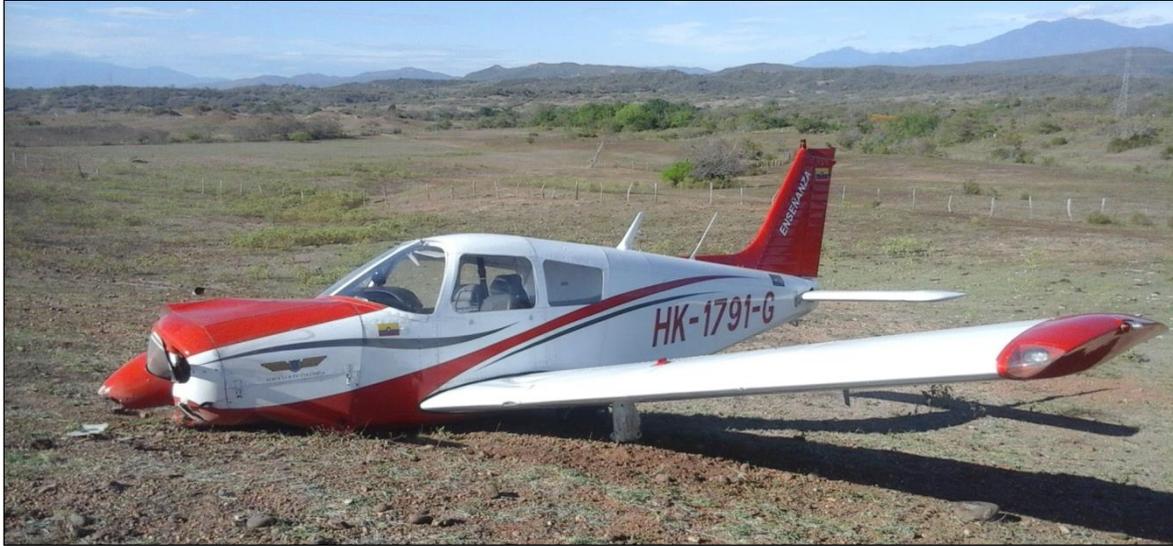
El día 18 de Septiembre de 2016, aproximadamente a las 15:40HL (20:40UTC), la aeronave de instrucción Piper PA-28-140 de matrícula HK1791G fue conducida a un aterrizaje de emergencia en un campo no preparado al presentar pérdida total de potencia. Durante la maniobra el alumno único ocupante sufrió heridas leves en el rostro, mientras que aeronave presentó daños menores.

Estado final de la aeronave HK1791G
