# Investigación: COL-16-21-GIA

Incidente Grave

15 de Junio de 2016 en el Aeropuerto José María Córdoba (SKRG) del Municipio de Rionegro, Antioquia

Aeronave: Gulfstream 150, Matrícula: N963CH

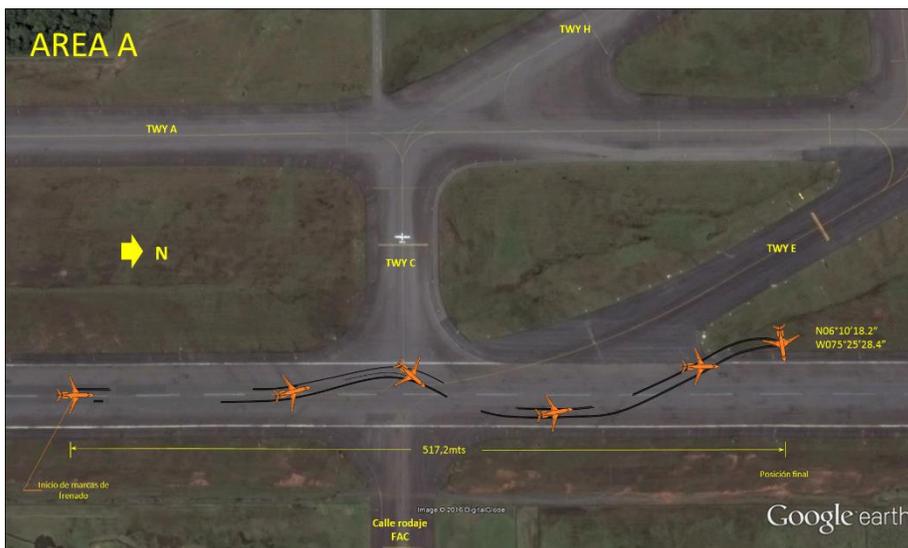
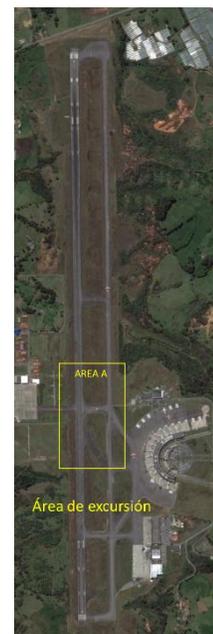
Diagrama general de excursión de pista N963CH

La investigación de campo se efectuó el día 16 de Junio por un funcionario Investigador del GRIAA. Dentro de la inspección, se evidenció la presencia de marcas zigzagueantes de frenado sobre la superficie de la pista que iniciaban a los 1995mts de la cabecera 01. Se evidenciaron cuatro (4) momentos de cambios de dirección de acuerdo a las marcas continuas de frenado sobre la superficie de la pista hasta evidenciar la excursión. La aeronave abandonó el costado izquierdo de la longitud de pista en derrape hasta finalizar su recorrido sobre la zona de seguridad con rumbo final de 086°. El derrape de la aeronave sobre la zona de seguridad provocó el golpe de la punta del plano izquierdo sobre el terreno provocando daños menores al cobertor de las luces estroboscópicas y de navegación. La aeronave quedó ubicada en coordenadas N06°10'18.2" W075°25'28.4" a 13mts del borde de pista y 36,9mts al eje de la misma. No se encontraron fugas de líquido hidráulico en los trenes de aterrizaje y sus sistemas relacionados, así mismo, no se encontraron partes separadas sobre la superficie de la pista.
