Investigación: COL-16-24-GIA

Incidente Grave

13 de Julio de 2016 la pista 13L/31R del aeropuerto Internacional Eldorado (SKBO) – Bogotá, Colombia

Aeronave: Airbus A330-243, Matrícula: N279AV

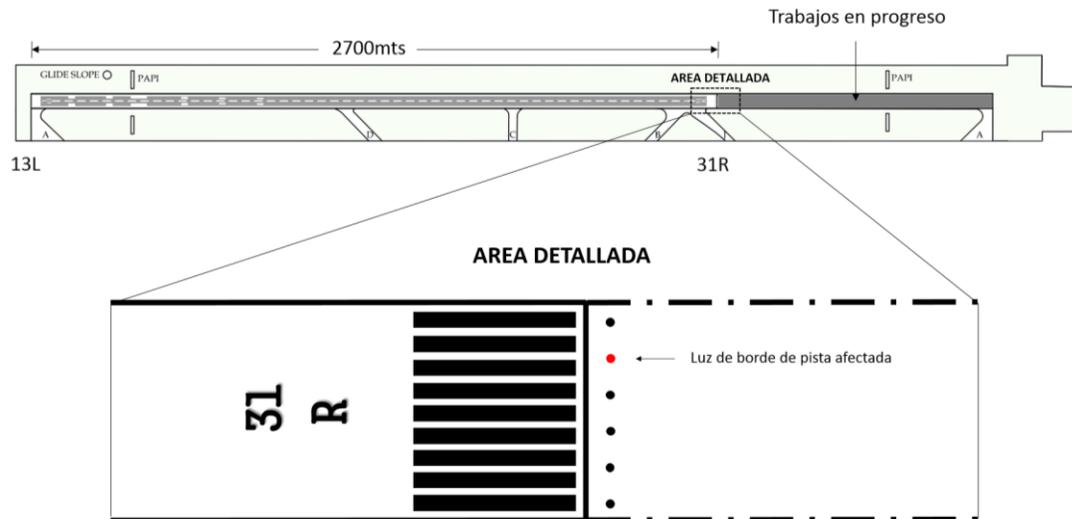
El Grupo de Investigación de Accidentes fue notificado una vez ocurrió el suceso, dos (2) investigadores acudieron a la pista para determinar daños e inspección visual de la misma. En la cabecera 31R, se evidenció que una de las luces frangibles instaladas momentáneamente por el desplazamiento del umbral 31R resultó afectada. Era visible la afectación y daño de la luz que presentaba una deformación en su estructura en el sentido de despegue desde la pista 13L. No hubo más afectación de otras luces del borde de pista.

Área de afectación de las luces por parte de la aeronave N279AV
