Informe Provisional Investigación: COL-16-33-GIA

Incidente Grave

Aeronave: Piper PA-28-140, Matrícula: HK1791G

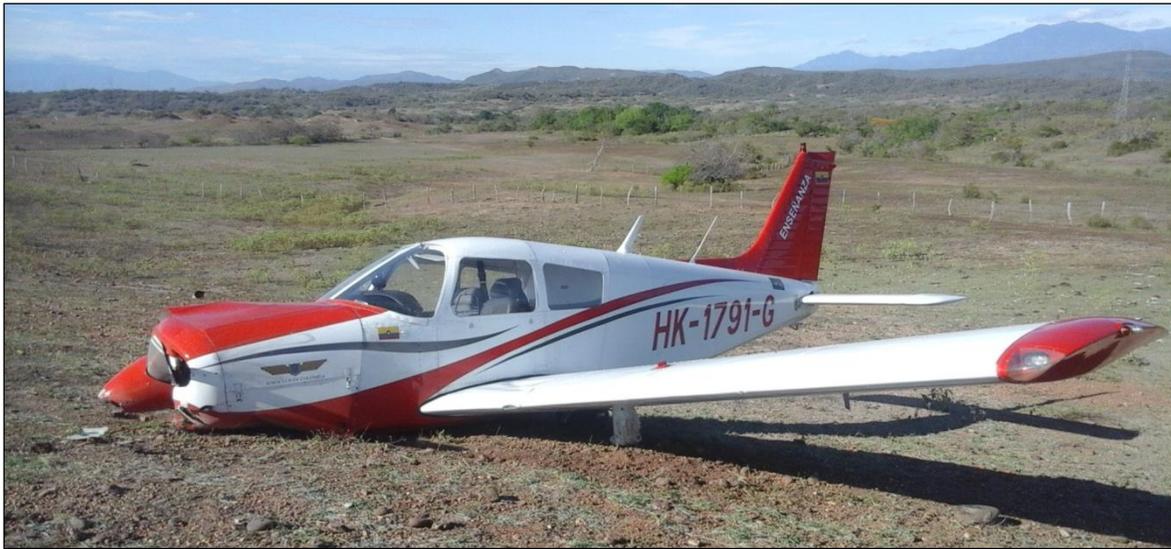
El día 18 de Septiembre de 2016, aproximadamente a las 15:40HL (20:40UTC), la aeronave de instrucción Piper PA-28-140 de matrícula HK1791G fue conducida a un aterrizaje de emergencia, en un campo no preparado, al presentar su motor pérdida total de potencia. Durante la maniobra el alumno, único ocupante, sufrió heridas leves en el rostro, mientras que aeronave presentó daños menores.

Fotografía No. 1: Estado final de la aeronave HK1791G

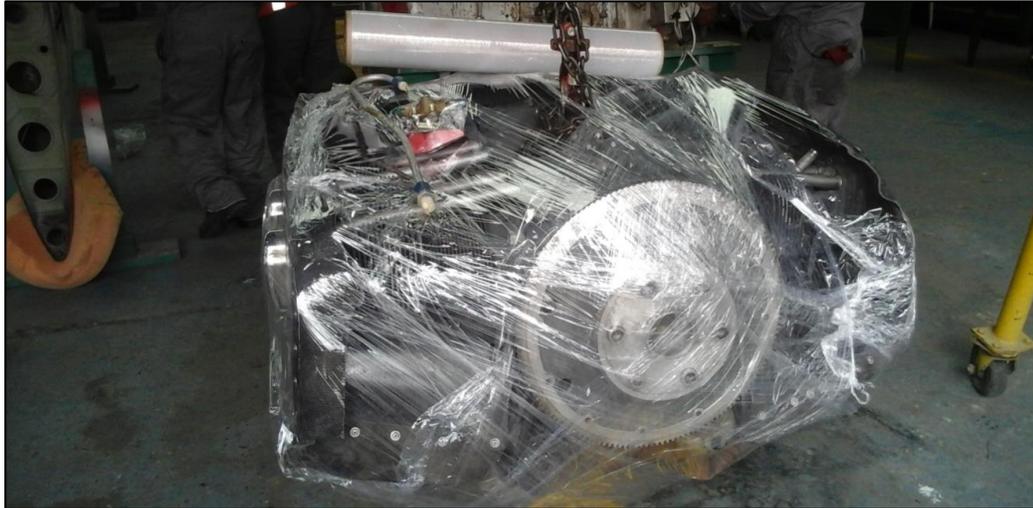
- Con la supervisión de un (01) investigador del GRIAA, se procedió a desinstalar le motor, hélice, tanques y conductos de combustible de la aeronave HK1971G, los cuales fueron enviados a talleres aeronáuticos certificados para inspección post-incidente.

Fotografía No. 2: Motor Lycoming O-360-A4-A S/N RL-36464-36-E

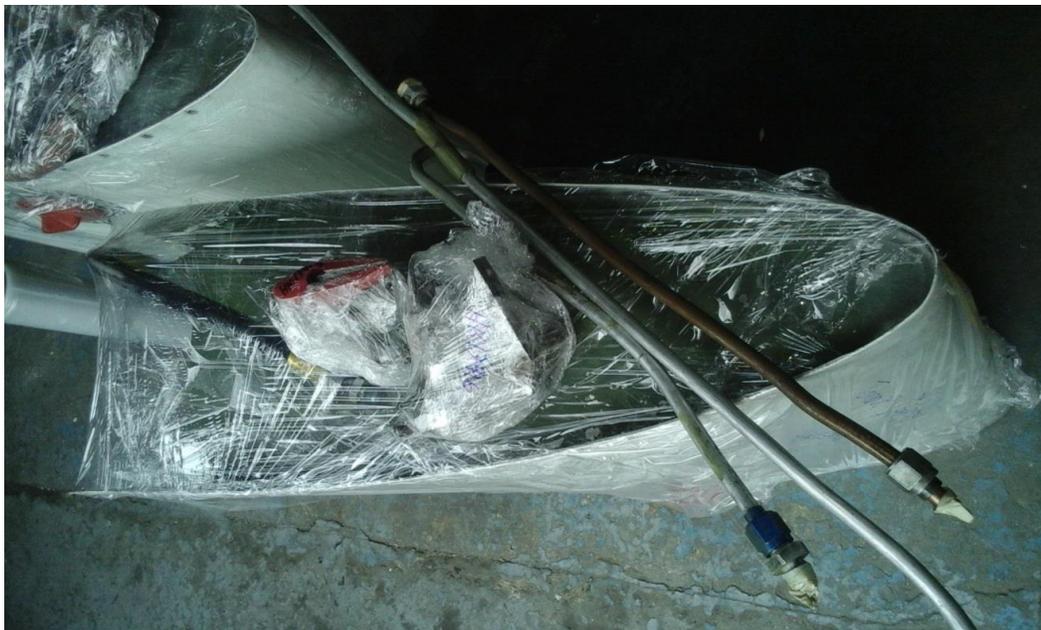
Fotografía No. 3: Sistema de combustible de la aeronave
