Incidente grave Airbus A340-313 con matrícula **F-GLZO** 19 de agosto del 2017 Aeropuerto de Bogotá El Dorado (Colombia)

Cizalladura de viento durante la rotación en el despegue

Esta es una traducción de cortesía generada por el BEA del Informe Final sobre la Investigación de Seguridad.

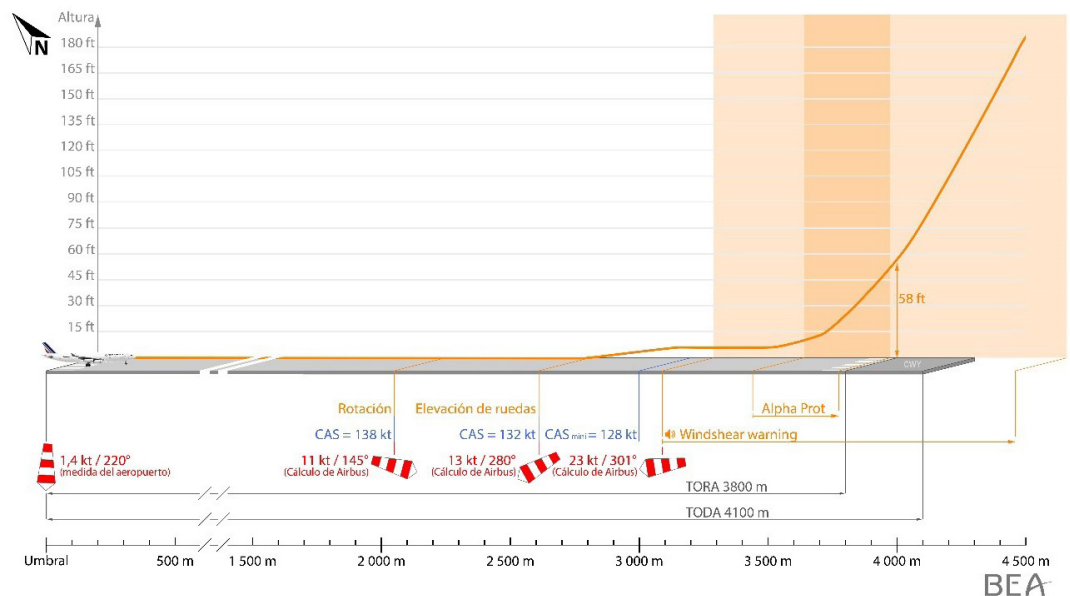
Figura 1 - trayectoria del F-GLZU

El umbral de pista se sobrevuela a una altura de 58 ft, por encima de los 35 ft que se exigen en la normativa. Los obstáculos indicados en la zona de aproximación también se sobrevuelan con suficiente margen.

Veintiún segundos después de elevar las ruedas, se detiene la alarma WINDSHEAR. En ese momento, la altura es de 193 ft y el ángulo de cabeceo es de 13° en disminución. Cinco segundos más tarde, a una altura de 258 ft, la velocidad aérea calibrada alcanza la V2⁽¹⁰⁾, es decir, 145 kt.

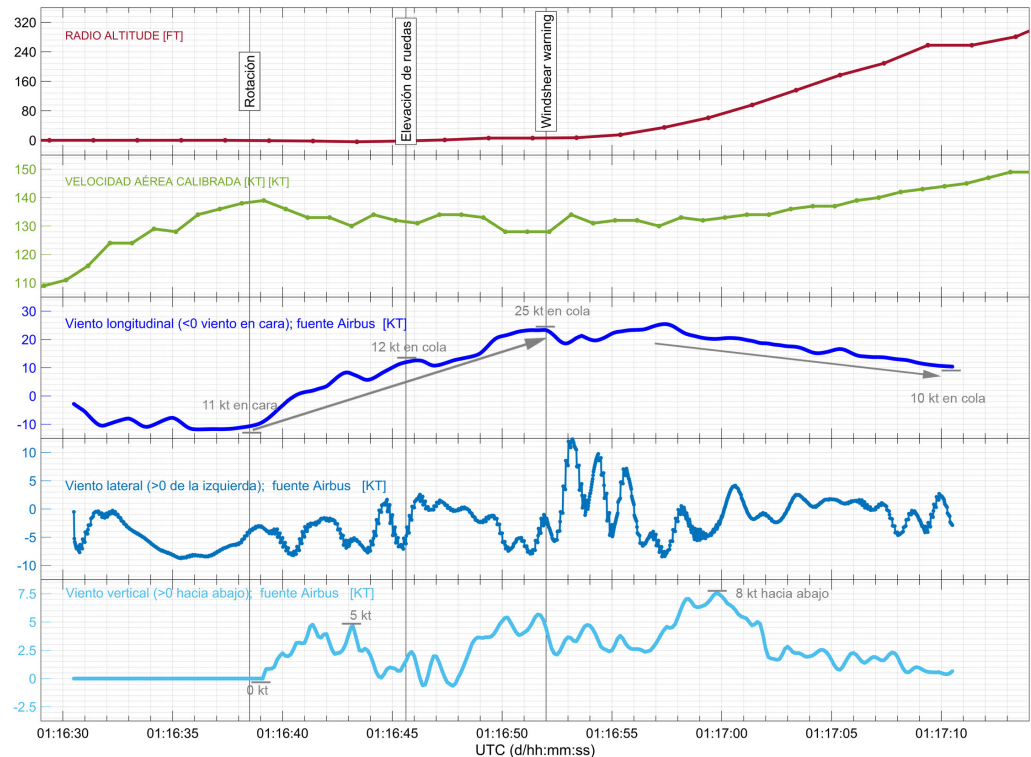
Figura 2 - viento calculado

Durante la carrera de despegue, entre la 01:16:39 h y la 01:16:45 h, el viento longitudinal pasa de 9 kt de cara a 12 kt de cola. El viento vertical aumenta de 0 kt a un máximo de 5 kt hacia abajo.

Tras elevar las ruedas a la 01:16:45 h, el viento longitudinal continúa aumentando hasta alcanzar un máximo de 25 kt de cola 12 segundos más tarde. El viento vertical permanece principalmente orientado hacia abajo, con una velocidad aproximada de 4 kt. El viento lateral varía con rapidez entre 8 kt desde la derecha y 13 kt desde la izquierda.

A partir de la 01:16:57 h, es decir, 12 segundos después de elevar las ruedas, el viento longitudinal disminuye de 25 kt de cola a 10 kt de cola en un periodo de 13 segundos. El viento vertical alcanza un máximo de 8 kt hacia abajo antes de disminuir a 0 kt. El viento lateral también se reduce.

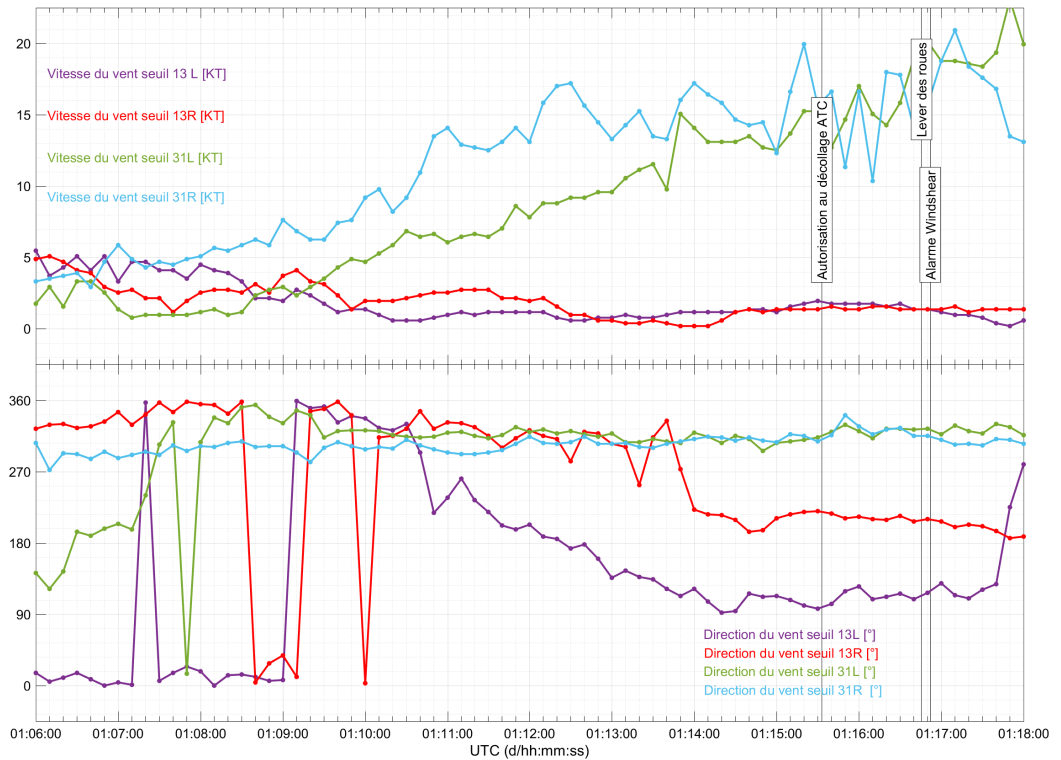
Figura 3: Viento en los cuatro QFU durante los diez minutos anteriores al despegue

Umbral de pista	Velocidad del viento (kt)	Dirección (°)
13R	1,4	220
13L	2,0	97
31R	15,6	308
31L	15,3	313

Las diferencias en términos de dirección e intensidad entre los cuatro umbrales de pista se mantienen durante unos 13 minutos, abarcando así el tiempo del despegue. Las diferencias de este tipo podrían alertar a las tripulaciones y los controladores sobre la posible presencia de una cizalladura del viento.

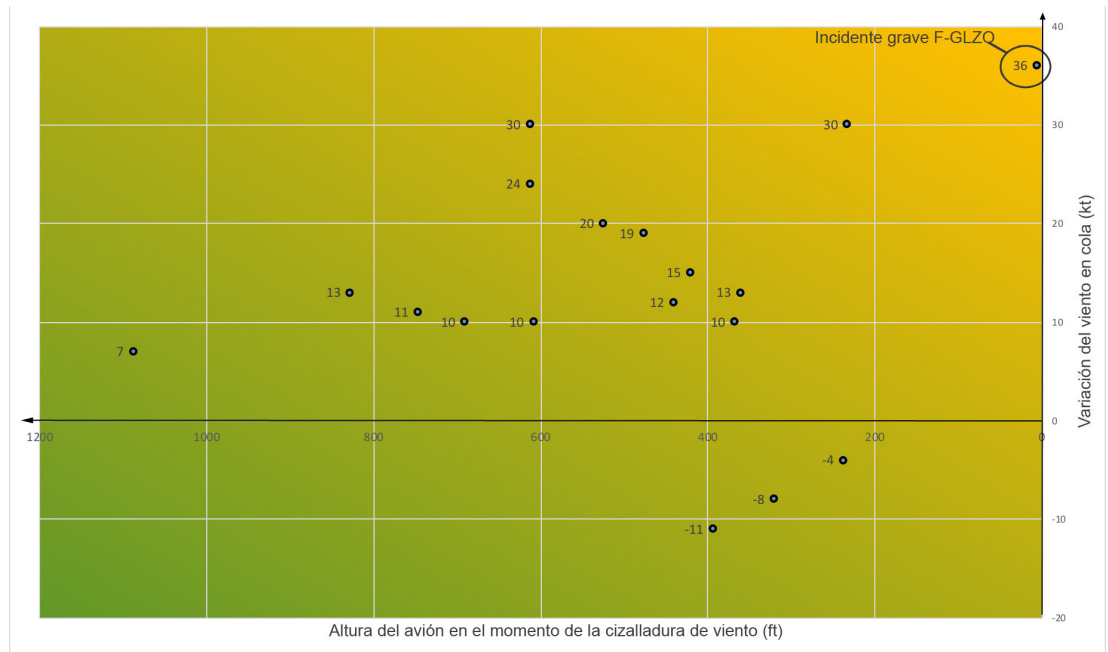
Figura 6: distribución de cizalladuras de viento por altura del suelo y por intensidad

- Organismo de control aéreo del aeropuerto de Bogotá:
De acuerdo con los datos suministrados por el GRIAA, no hay estadísticas disponibles sobre el número de cizalladuras de viento por año en Bogotá, ni equipos o procedimientos específicos para la detección y gestión de estos fenómenos.
- Estadísticas de Air France:
De acuerdo con los datos del análisis de vuelo de Air France, se han producido 21 cizalladuras de viento en el despegue o en el ascenso inicial en el conjunto de los aeropuertos perjudicados, incluyendo todas las flotas, entre el 1 de enero del 2015 y el 19 de agosto del 2017, es decir, en torno a 1 de cada 33 000 vuelos (Figura 6). La cizalladura del viento experimentada el día del incidente es la más fuerte en cuanto a variación del viento de cola y, además, es la que se ha producido a menor altura.
