# INFORME FINAL INCIDENTE GRAVE

**COL-17-11-GIA**

**Aterrizaje de emergencia por  
apagada de motores**

**Piper PA-31, Matrícula HP1928**

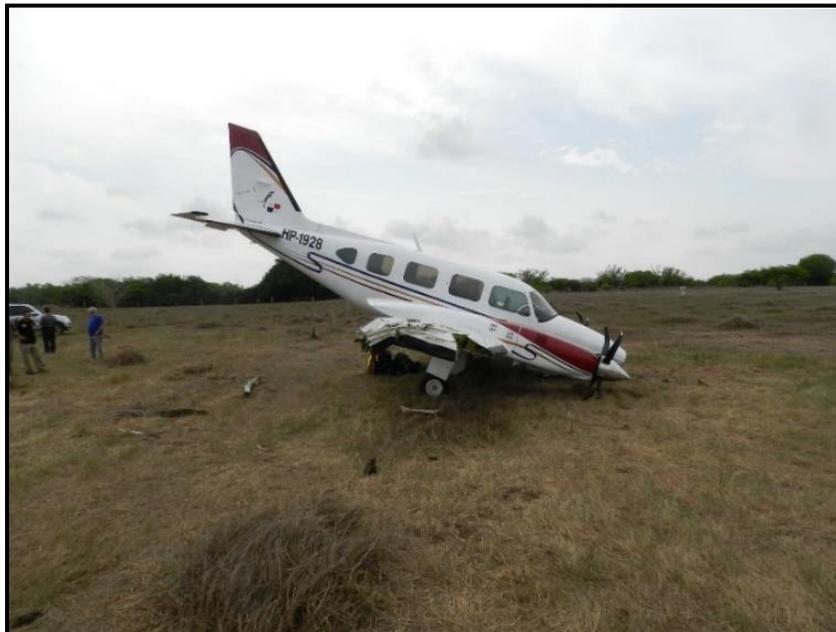
El avión fue aterrizado de manera controlada ; sin embargo, en la carrera de aterrizaje, la aeronave colisionó contra el terreno. Durante la inspección de campo se evidencio que el terreno era plano con algunas ondulaciones , los daños sustanciales en el plano derecho y el colapso el tren de nariz fueron a raíz de unos arbusto secos que se encontraron en la trayectoria de la aeronave.

Fotografía No. 1: Estado final HP1928

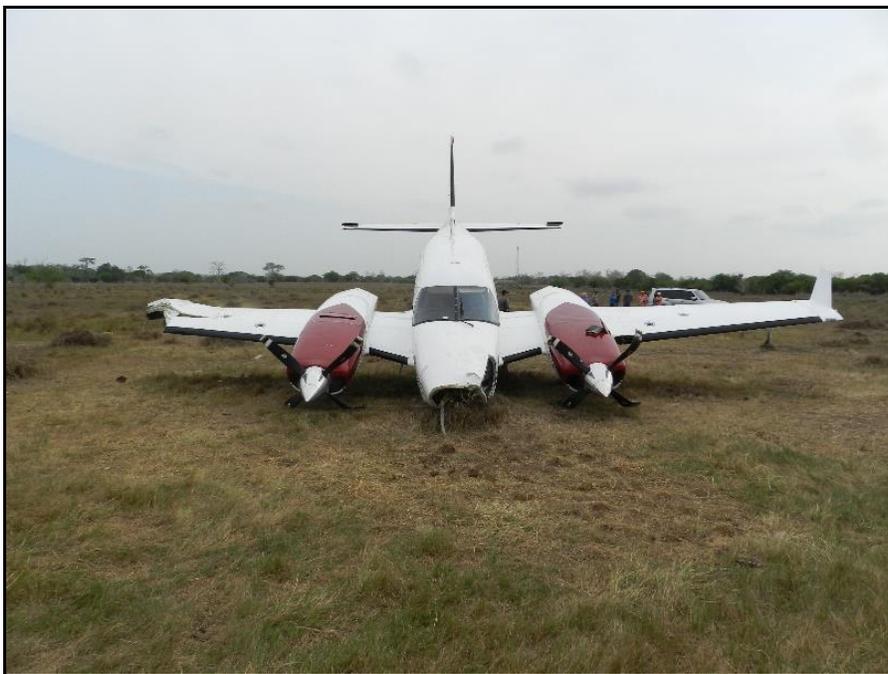
- El tren de nariz se desprendió al impactar contra la superficie irregular del terreno.
- El borde de ataque del plano derecho presento abolladuras tras el impacto contra un arbusto.
- Los motores se encontraron íntegros, en su posición en la estructura de la aeronave, sin evidencias de roturas o escapes de combustible, ni de fluidos hidráulicos.
- Las palas de ambos motores exhibían evidencias de un impacto de bajo ángulo y bajas RPM.

Fotografía No. 2: Condiciones finales vista frontal.

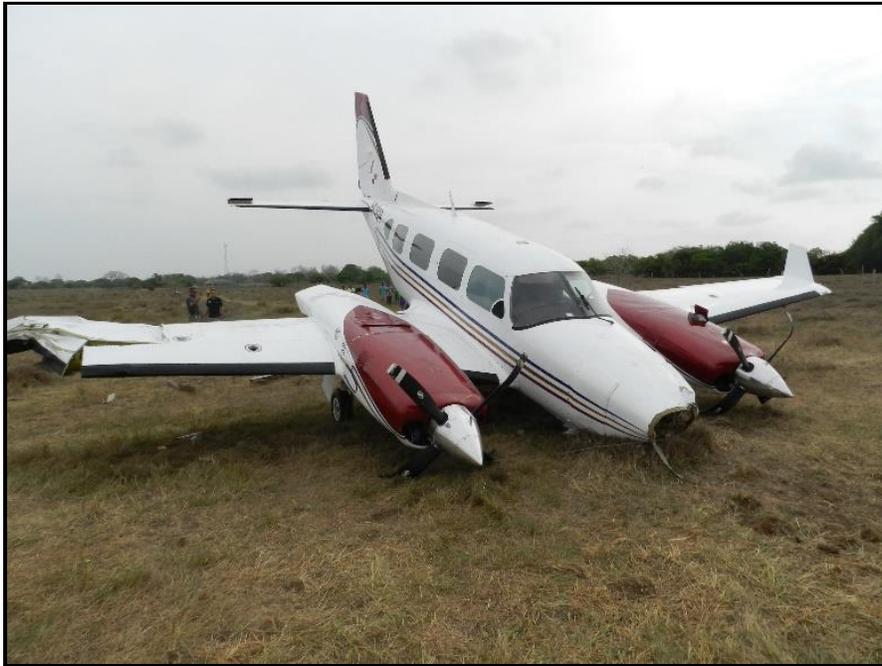
Fotografía No. 3: Condiciones finales vista lateral

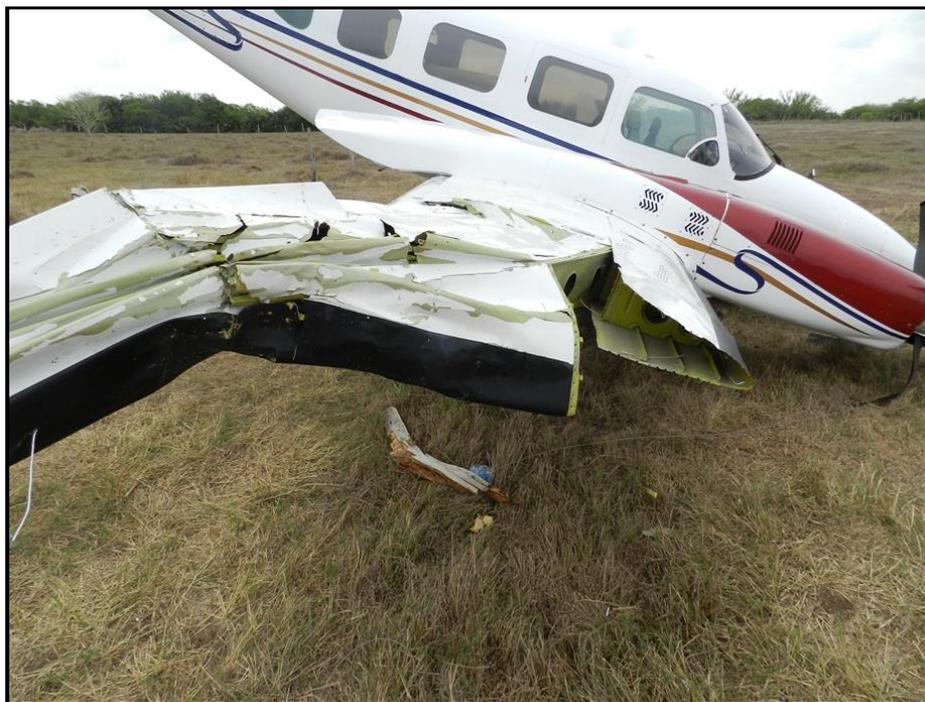
En la secuencia de impacto, el tren de nariz se desprendió al impactar contra la superficie del terreno, y el borde de ataque del plano derecho sufrió abolladuras tras el impacto contra un arbusto y unas estacas de un cercado de alambre eléctrico.

Fotografía No. 4: Golpe Plano Derecho

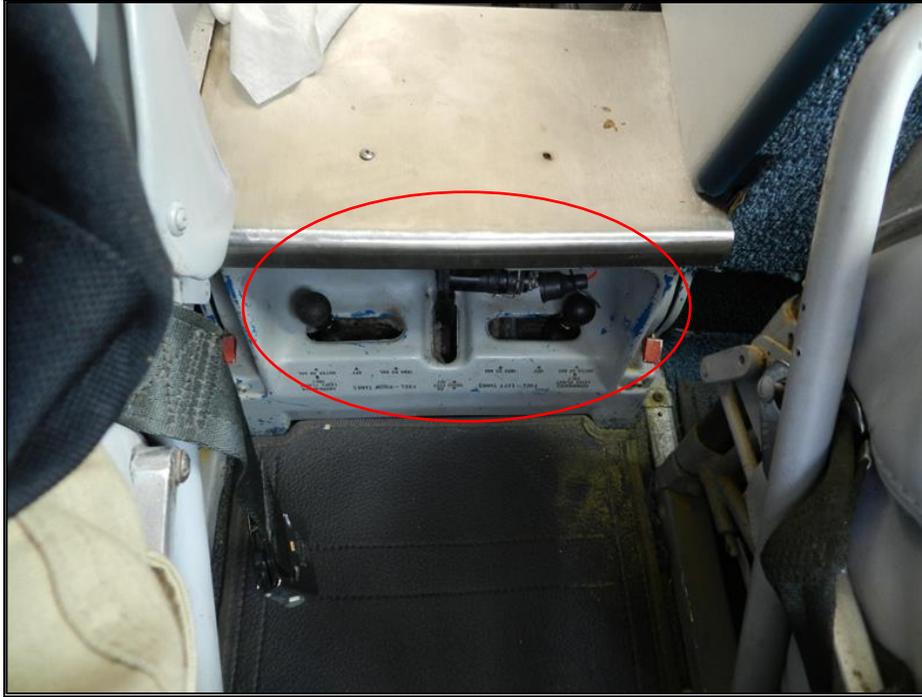
Fotografía No. 5: Selectora de tanques internos o externos del panel de control de combustible

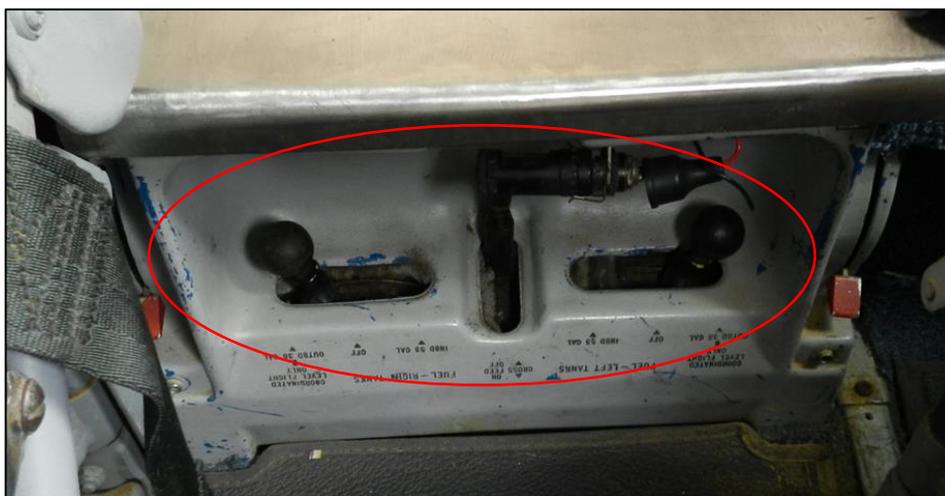
Fotografía No. 6: Detalle de la selectora de tanques internos o externos en el panel de control de combustible: tanque externo (Outbd) seleccionado

En el trayecto Tolú - Montería, el Piloto omitió efectuar el procedimiento de cambio de tanques de los internos a los externos, consumiendo el escaso combustible de los tanques internos y generando la apagada de los dos motores.

Inadecuada administración de combustible e incompleta ejecución de los procedimientos por parte del Piloto, al no activar a tiempo la alimentación de combustible de los tanques externos (OUTBD) a los tanques internos (INBD) para la alimentación de los motores, haciendo que el combustible de los tanques internos se agotara y privando de alimentación de combustible a los dos motores.

Efectuar un repaso especial y específico a los Pilotos de la empresa, sobre la descripción del sistema de combustible del equipo PA-31, incluyendo procedimientos normales y de emergencia.

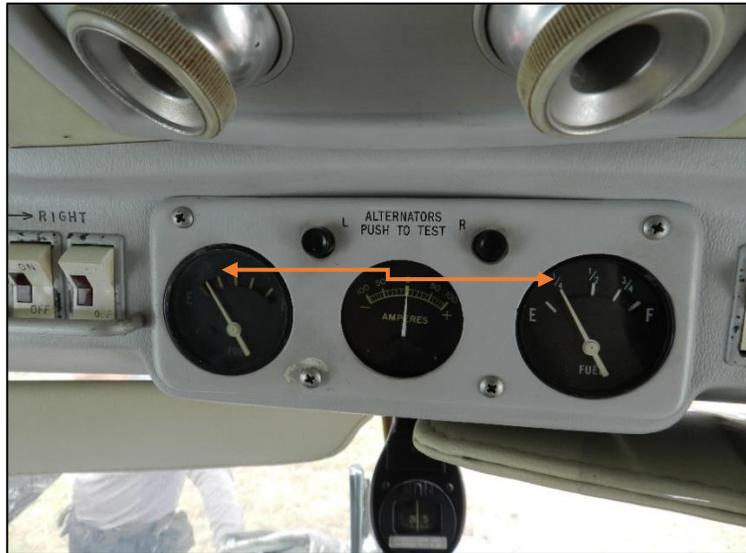
Fotografía No. 7: Medidores del contenido de combustible abordo indicando  $\frac{1}{4}$  de combustible en cada uno de los tanques externos (outbd)

Los tanques de combustible internos (INBD) no tenían combustible; los tanques externos (OUTBD) tenían un  $\frac{1}{4}$  de combustible en cada plano.
