# INFORME PRELIMINAR

**COL-43-17-GIA**

**Vuelo controlado contra el terreno**  
**Cessna A188B, Matrícula HK5085**

**Finca "La Saya", municipio de Turbo, Antioquia – Colombia**

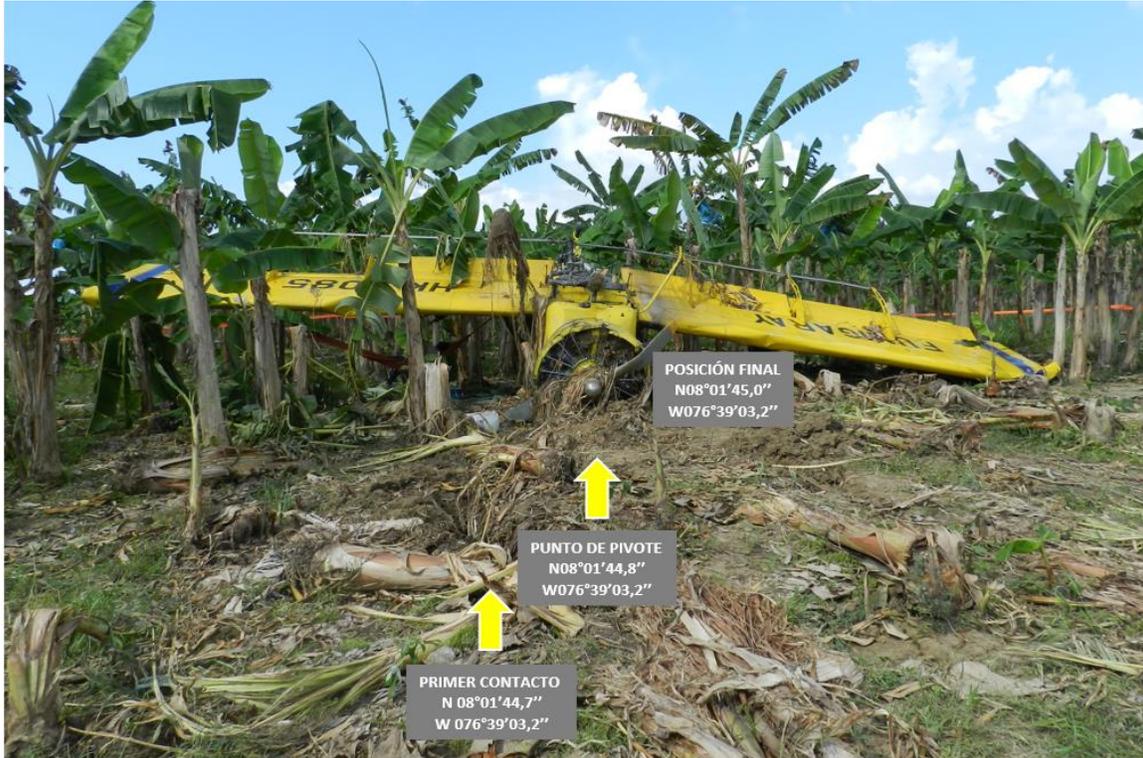
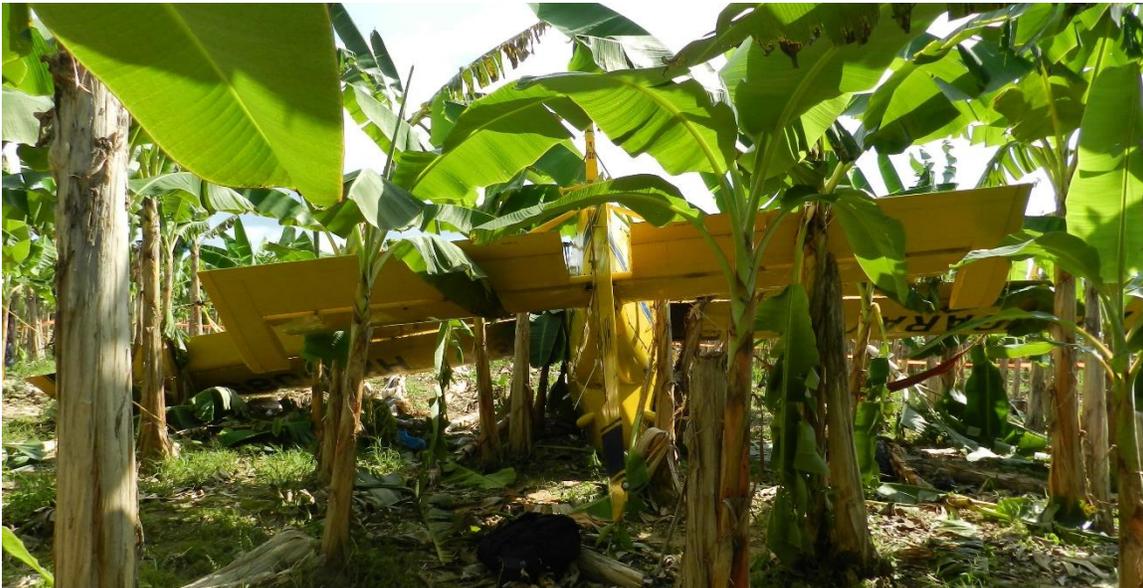
Mientras se encontraba realizando labores de fumigación en el lote “Cibeles”, la aeronave comenzó a perder altura y velocidad, por lo cual solicitó por la frecuencia apoyo a un piloto que se encontraba en el lote “Monterrey 1” a 12.5 millas, para que le sirviera de guía. Posteriormente, en el sector de Coldesa antes de cruzar la carretera, el motor se detuvo totalmente, precipitándose a tierra de manera controlada en la finca “La Saya”, en coordenadas N 08°01'45.0" W 076°39'03.2". Tras el contacto inicial con el terreno, la aeronave quedó en posición invertida.

Condición final de la aeronave HK5085

Dentro de los hallazgos iniciales se verificó la condición del motor, el cual evidenció daños en la hélice. Durante las labores de campo se tomó registro de las condiciones del motor y se marcaron sus accesorios para verificar el funcionamiento de todos los elementos mediante una inspección detallada y determinar su funcionamiento al momento del suceso.
