INFORME PRELIMINAR

COL-43-17-GIA

**Vuelo controlado contra el terreno
Cessna A188B, Matrícula HK5085**

Octubre 07 de 2017

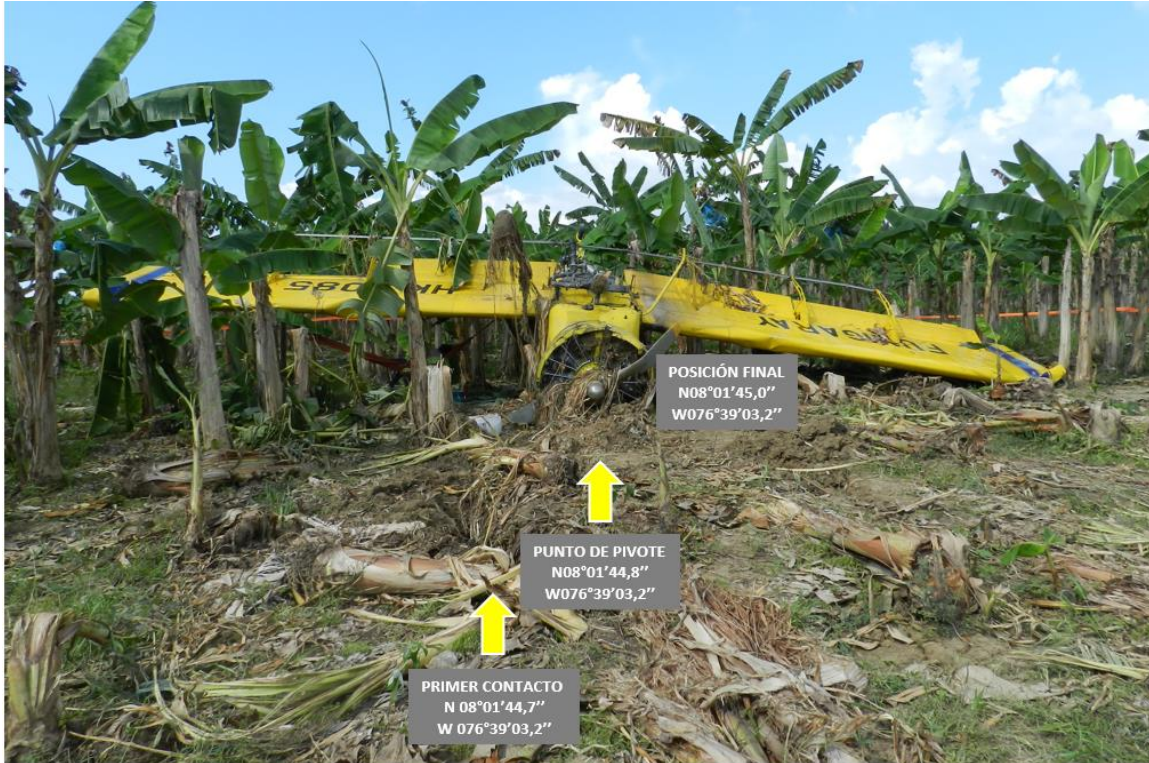
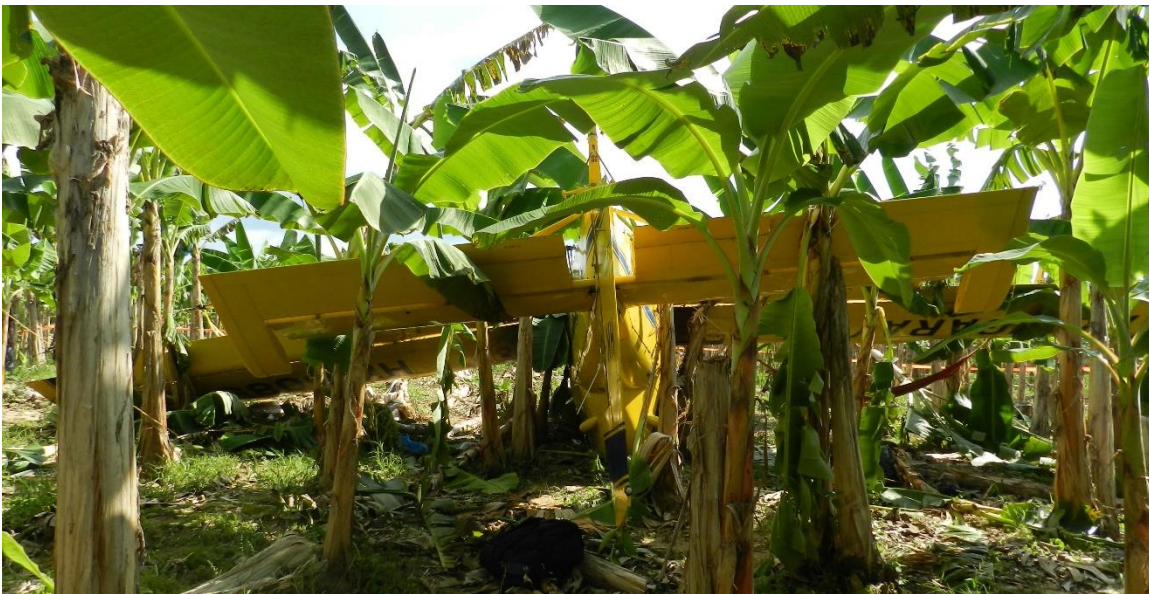
Condición final de la aeronave HK5085

Dentro de los hallazgos iniciales se verificó la condición del motor, el cual evidenció daños en la hélice. Durante las labores de campo se tomó registro de las condiciones del motor y se marcaron sus accesorios para verificar el funcionamiento de todos los elementos mediante una inspección detallada y determinar su funcionamiento al momento del suceso.
