# INFORME FINAL INCIDENTE GRAVE

**COL-18-09-GIA**

**Activación de GPWS en descenso  
sobre terreno montañoso**

**A320, Matrícula N742AV**

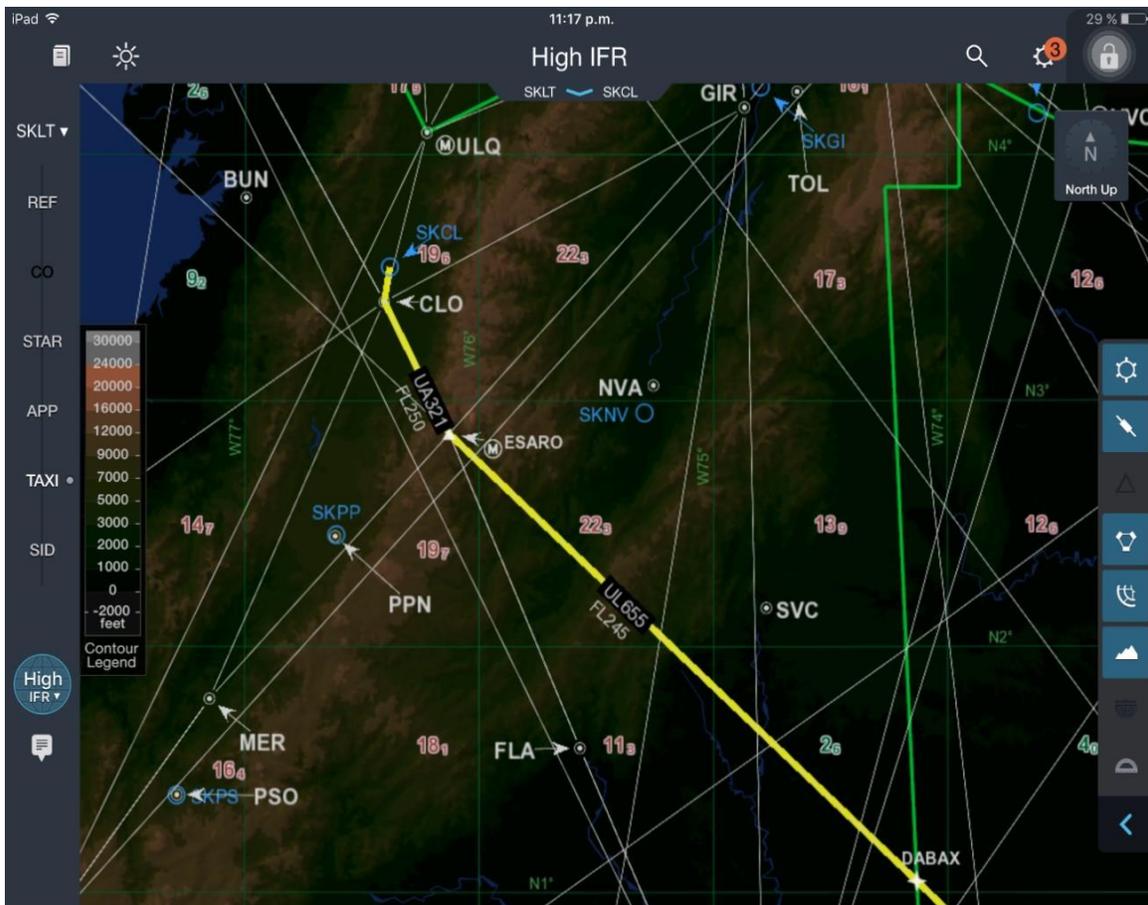
Figura No. 1: referencia de la ruta UL655 realizada por el AV9882

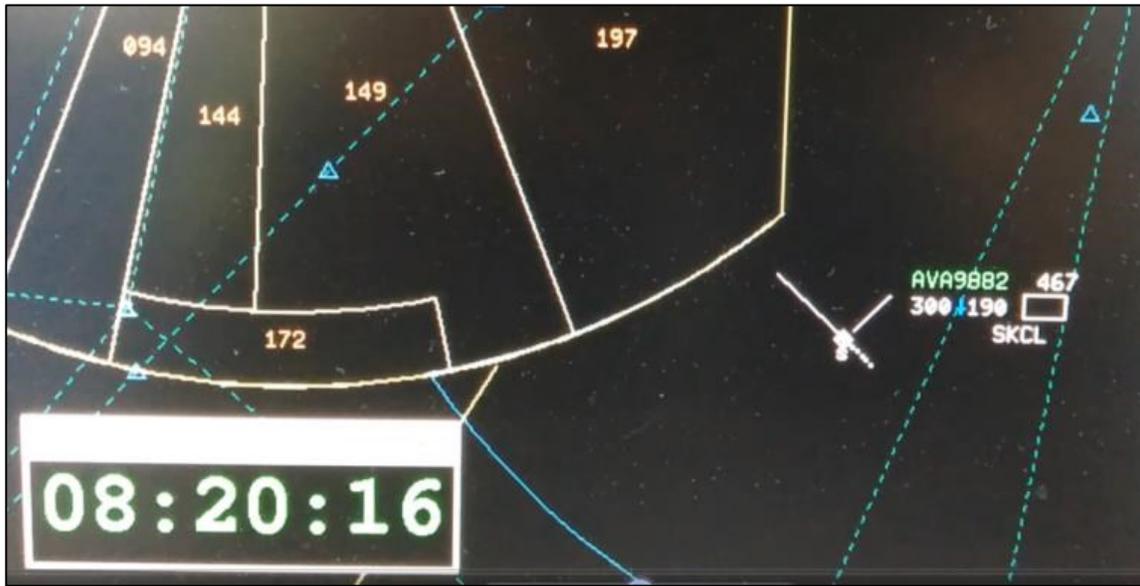
Es así como el AVA9882 dejó libre el nivel de vuelo FL195 en una zona con AMA de 19700'.

Figura No. 2: Momento de ingreso del vuelo al contacto radar de Cali, en descenso para nivel 190

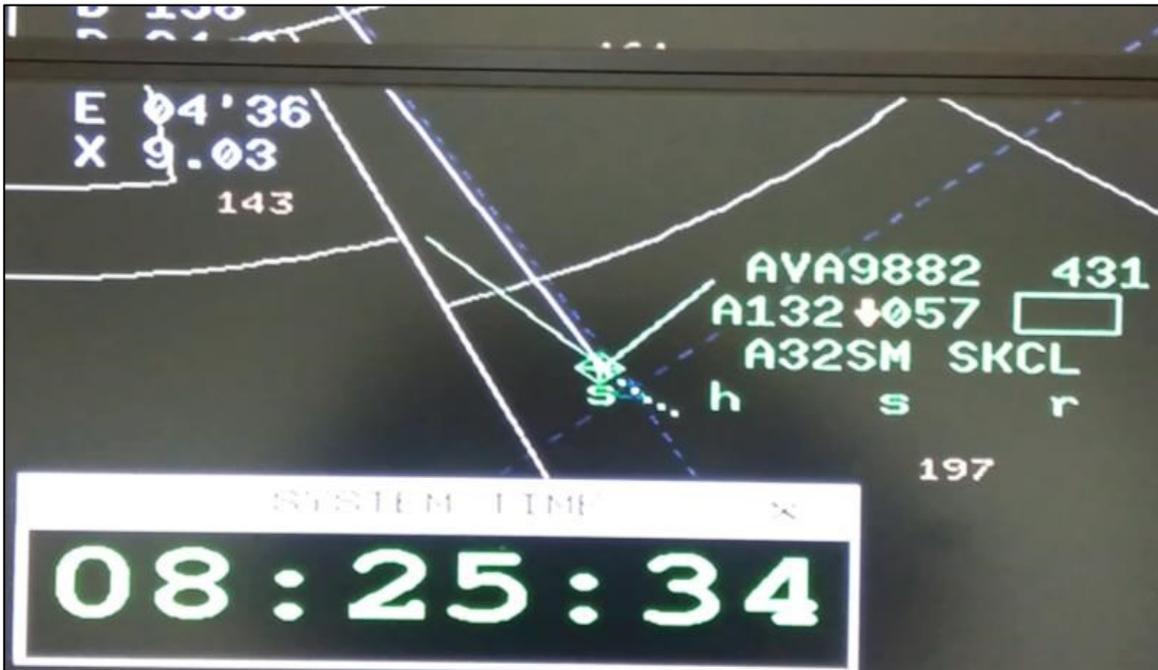
A 34 NM, el vuelo AVA9882 alcanzó una altitud de 13200 pies en una zona con AMA de 19700 pies.

Figura No. 3: a 32 MN del VOR CLO, el vuelo alcanzó una altitud de 13200 pies en una zona con AMA de 19700 pies

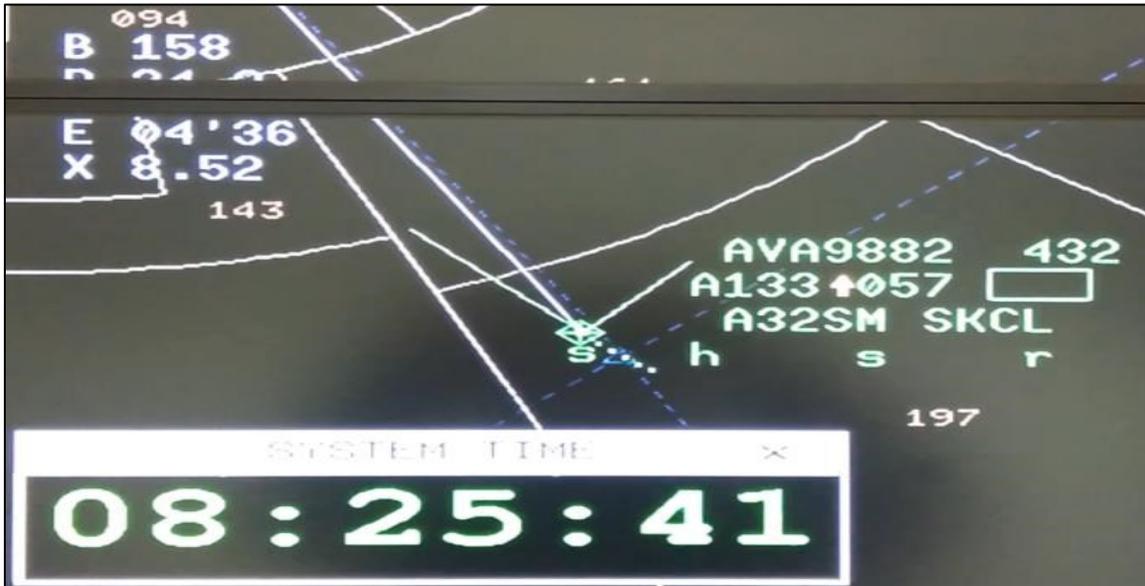
Figura No. 4: segundos después el AVA 9882 cruza 13.300 pies en ascenso a 14900

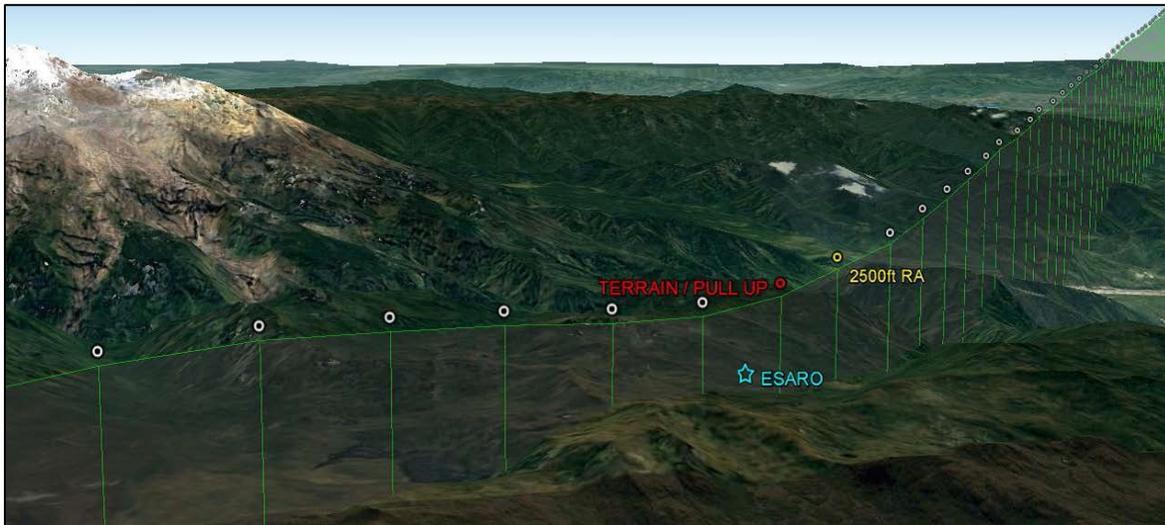
Figura No. 5: Referencia geográfica de la activación del GPWS.

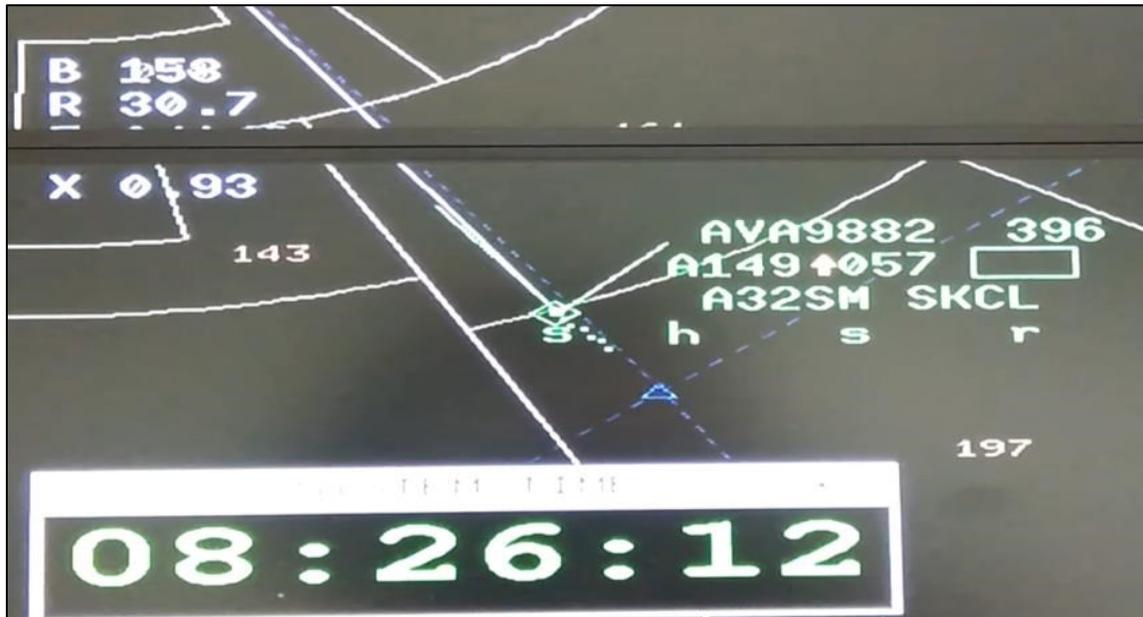
Figura No. 6: después de la maniobra evasiva se observa al AV9882 nivelado con 14.900 pies

La aeronave, en recuperación de la condición anormal, ascendió hasta 14900 ft, en un área de MEA 16000 ft.

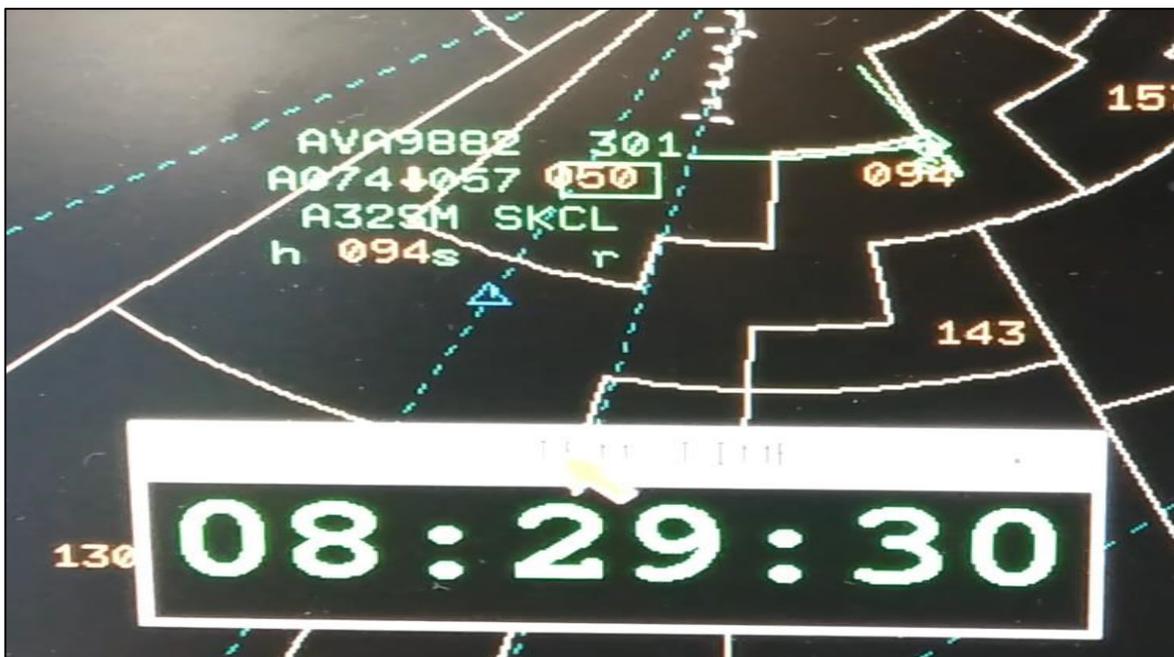
Figura No. 7: El vuelo inicia aproximación final en el aeropuerto Alfonso Bonilla Aragón

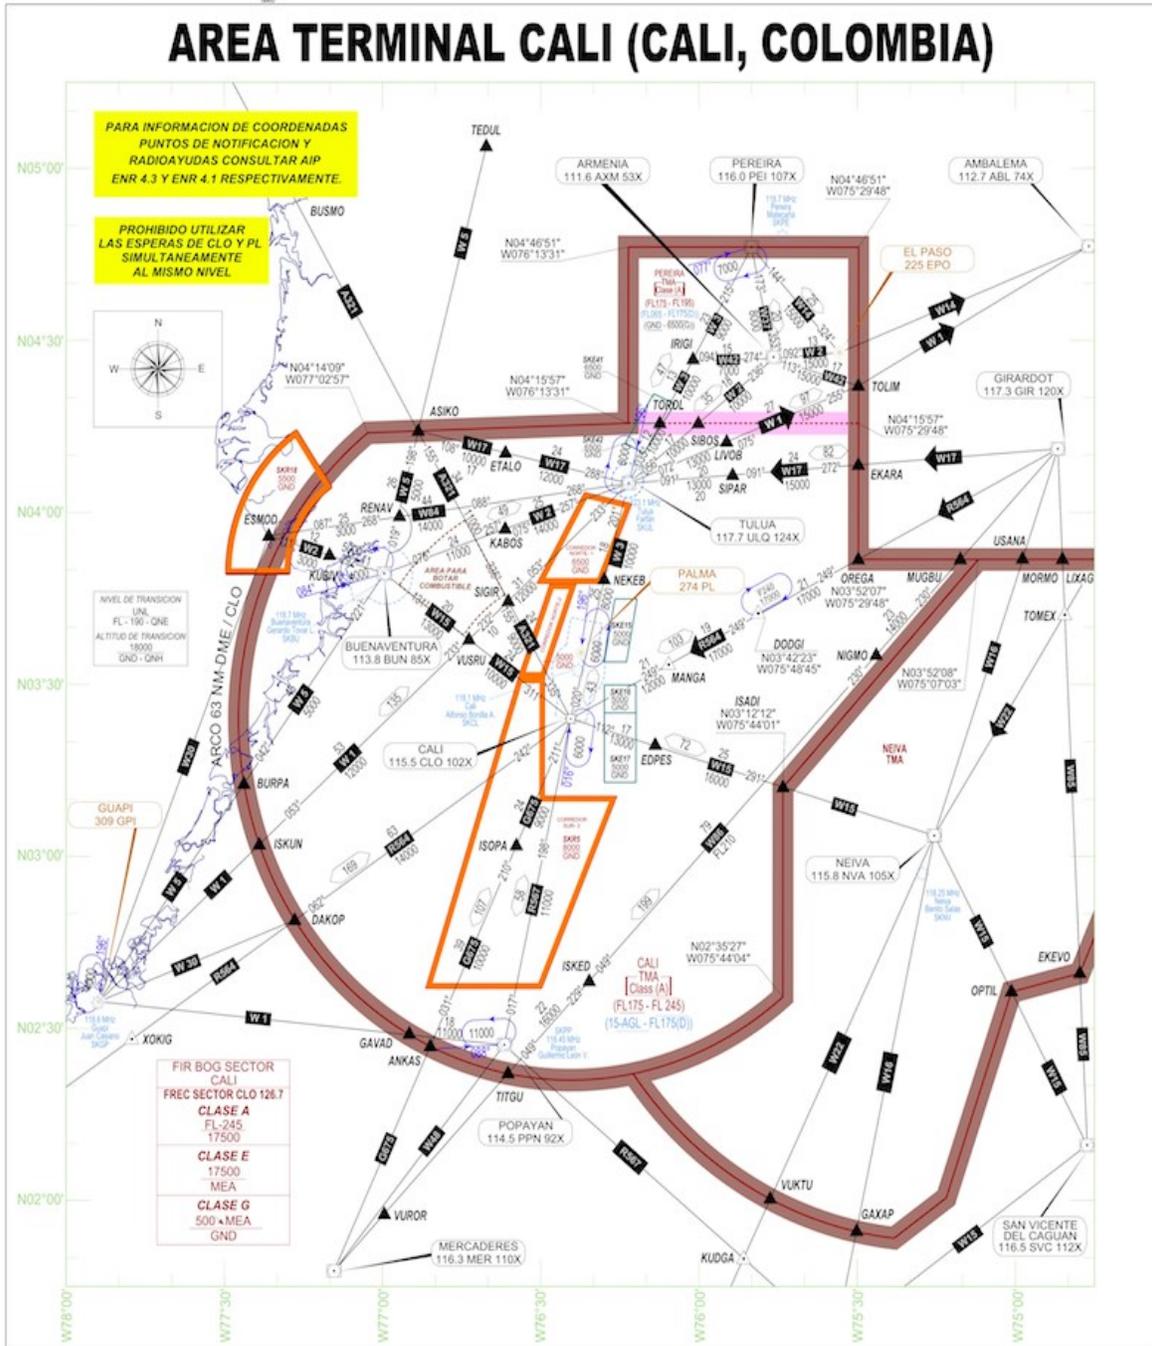
Figura No. 7: TMA de Cali, en donde se evidencian las altitudes mínimas del sector
