# INFORME FINAL

**COL-17-14-GIA**

**Traba del timón de dirección**

**Aero Commander 690A,  
Matrícula HK1771G**

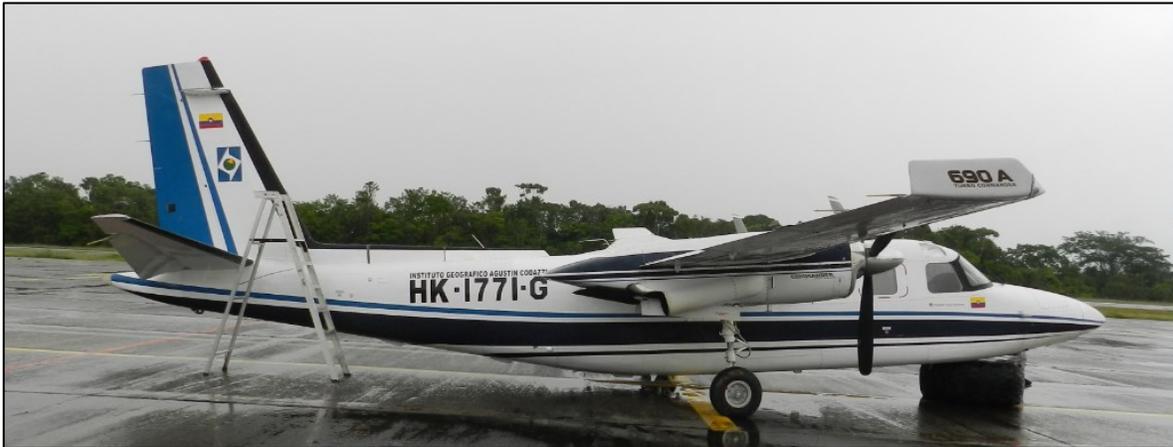
Fotografía No. 1: Estado final de la aeronave HK1771G

**IMPORTANTES.** Como consecuencia de la excursión de pista, la aeronave sufrió daños importantes en la sección ventral del tren de nariz. De igual forma, se presentaron daños de deformación y en el sistema del tren de nariz de la aeronave, el cual quedó retraído.

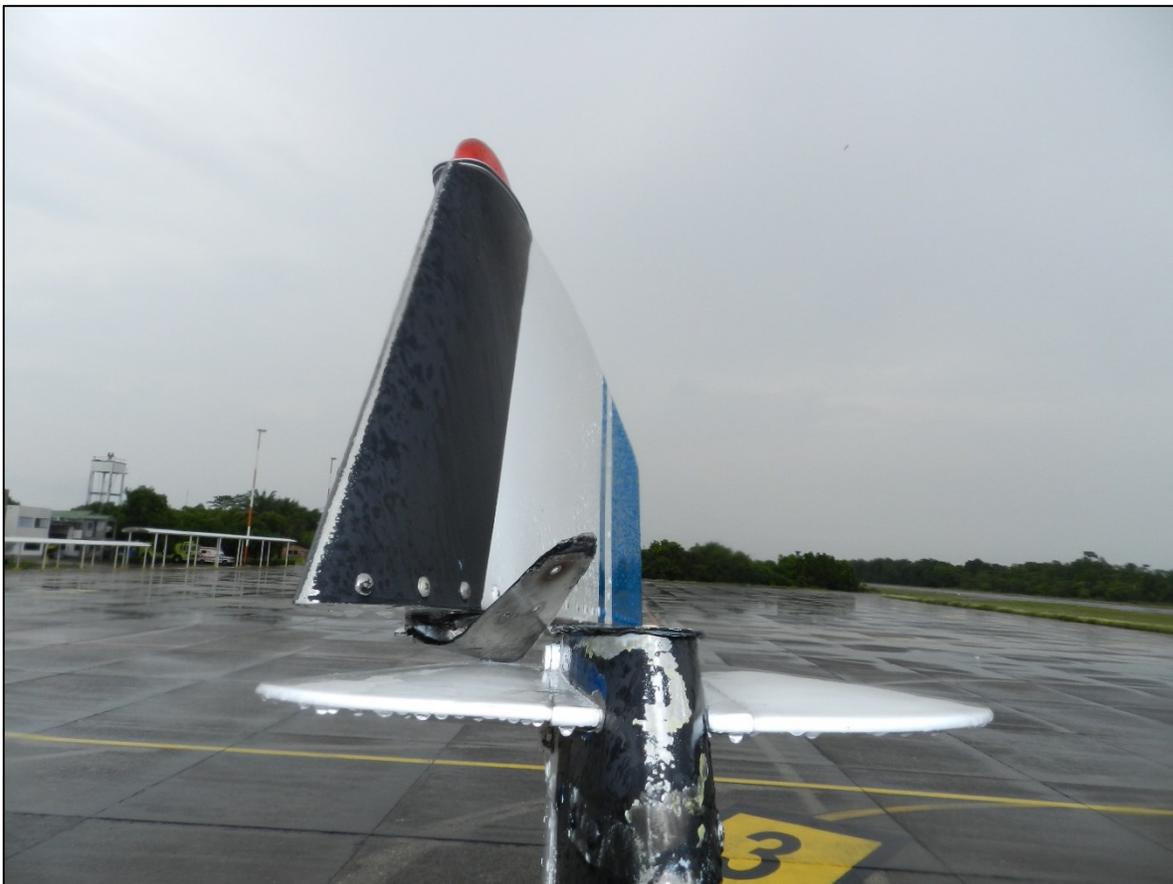
Una primera inspección del avión, por parte de la tripulación y de los organismos de reacción, mostraban un desplazamiento a la izquierda del timón de dirección, que se encontraba obstruido por una lámina suelta en su parte inferior, y que interfería con el estabilizador vertical.

Fotografía No. 2: Atascamiento del timón de dirección (rudder) HK1771G

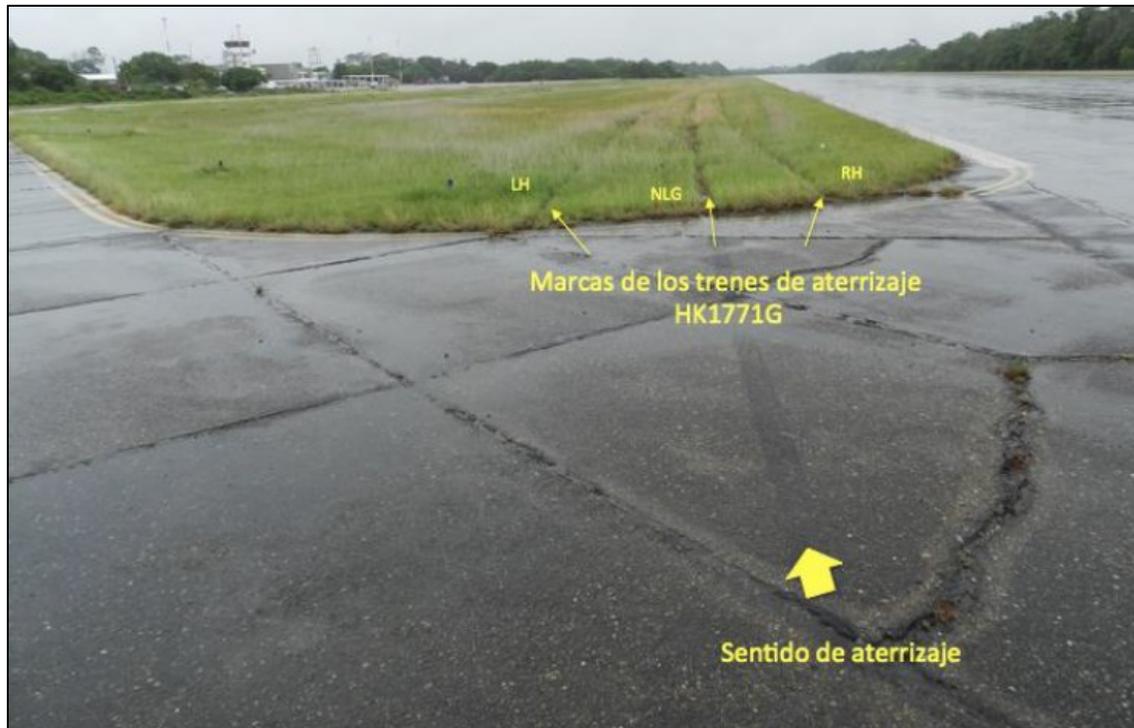
Al continuar inspeccionando las marcas, se registró que la excursión ocurrió a la altura de la calle de rodaje Alfa, a 470 mts del umbral de pista 04. La excursión de pista llevó al avión

a 15 mts del borde. Las marcas que dejaron las llantas muestran que el avión recorrió aproximadamente una longitud de 210 mts sobre la zona de seguridad.

Fotografía No. 3: Marcas de los trenes de aterrizaje durante la excursión de pista a la altura de calle de rodaje Alfa

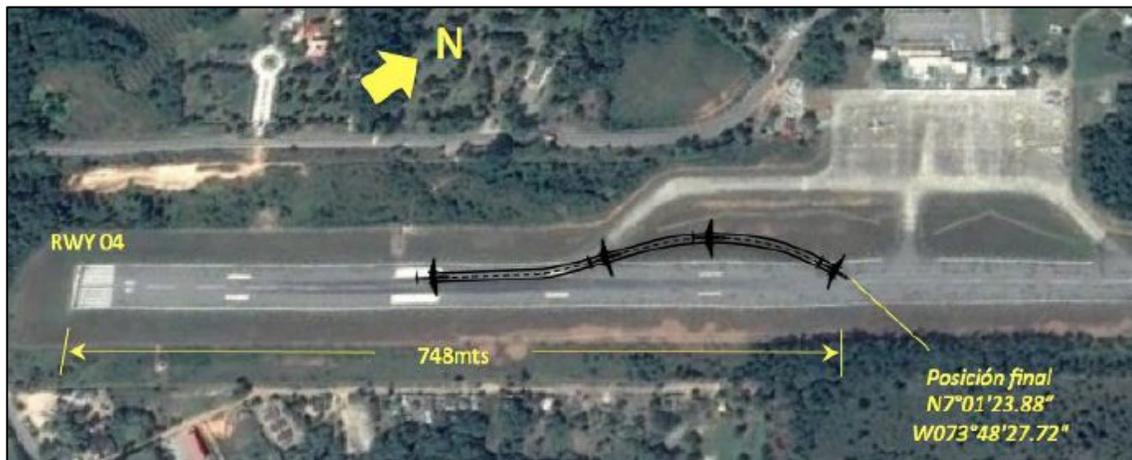
Durante la carrera de desaceleración, recorrió aproximadamente 360 mts desde el contacto con la pista, hasta su posición final. Durante este recorrido, la aeronave cambió de rumbo nuevamente hacia la pista, a la cual finalmente ingresó parcialmente y se detuvo, quedando el tren principal izquierdo sobre la zona de seguridad.

*Fotografía No. 4: Croquis general de las marcas dejadas por la aeronave en la pista, excursión y posición final*

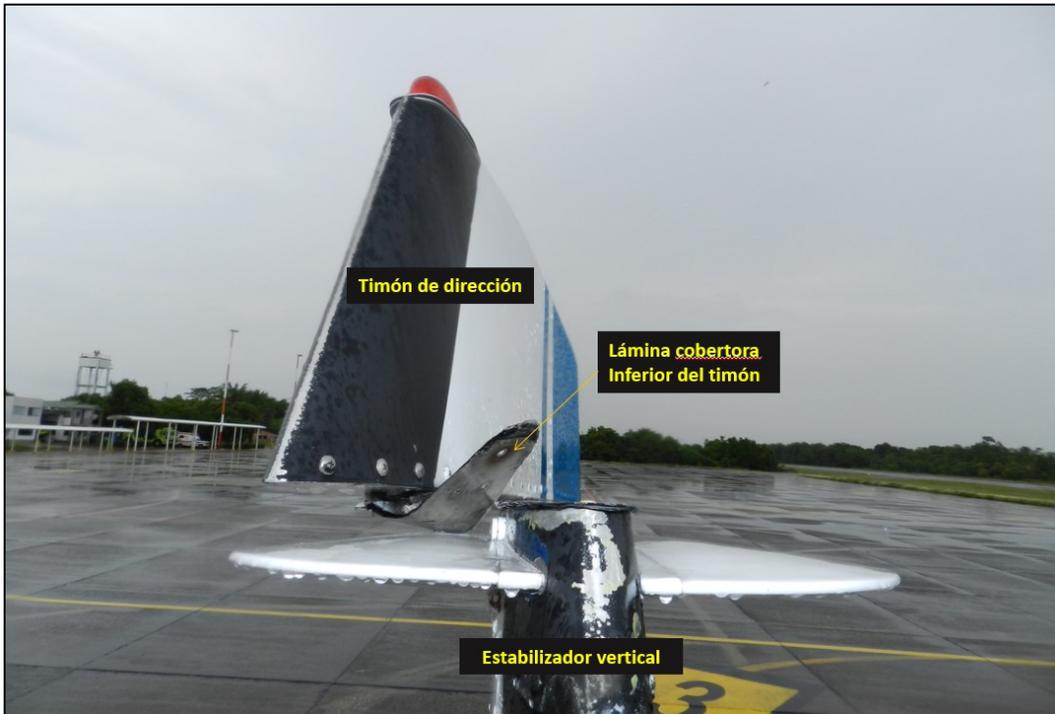
El timón de dirección se encontró desplazado y trabado en un ángulo de  $28^\circ$  hacia la izquierda.

Fotografía No. 5: Condición final de timón de dirección

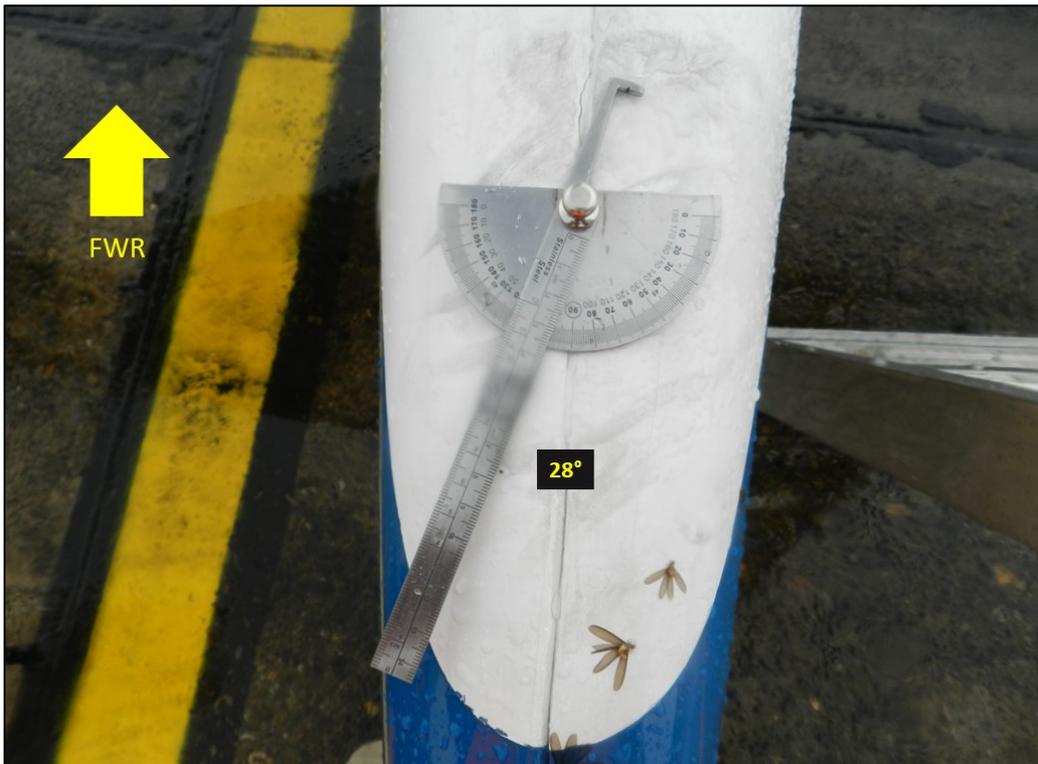
Fotografía No. 6: Ángulo deo 28° de desplazamiento hacia la izquierda del timón de dirección

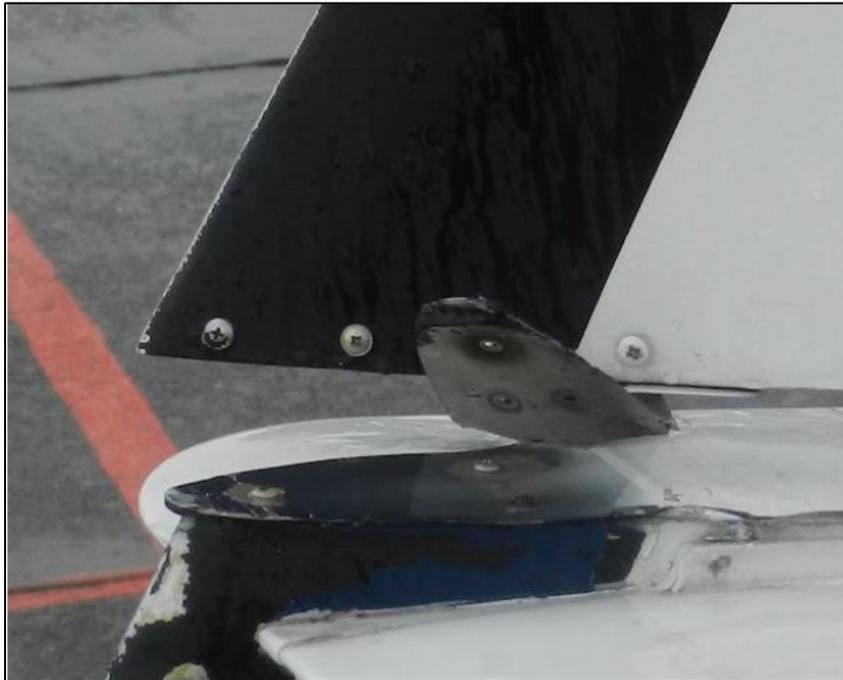
Se encontró parcialmente suelta, levantada y deformada la lámina cobertora de la sección inferior del timón de dirección (Anti-Icer Rudder Horn P/N: 5E1487-2), de manera tal que interfería con el estabilizador vertical y limitaba el movimiento del timón de dirección.

La lámina cobertora que se encontró expuesta requiere, según el catálogo de partes, ser instalada y asegurada con 5 tornillos (Screw P/N: MS27039-0806). Durante la inspección visual, se determinó que la lámina solamente contaba con dos tornillos, instalados en el extremo trasero de la misma. Faltaban tres 3 tornillos.

Evidentemente, la ausencia de tres tornillos causó que la lámina se levantara en vuelo por la fuerza del aire de impacto; y los movimientos del timón de dirección en vuelo causaron la deformación de la lámina y la interferencia de la misma con el estabilizador vertical, obstaculizando el movimiento del timón, impidiendo que regresara a la posición neutral, y dificultando el control direccional.

Fotografía No. 7: Estado final de la lámina cobertora ANTI-ICER RUDDER HORN P/N: 5E1 487-2

Deficientes procedimientos de mantenimiento al omitir la instalación de tres (03) pernos (Screw), en la lámina (Anti Icer Rudder Horn), omisión que ocasionó en el tiempo y en condiciones normales de operación, el desprendimiento de la lámina y su interferencia con el estabilizador vertical.
