# INFORME FINAL INCIDENTE GRAVE

**COL-17-15-GIA**

**Excursión de pista  
Antonov AN32, Matrícula  
HK4833  
10 de junio de 2017**

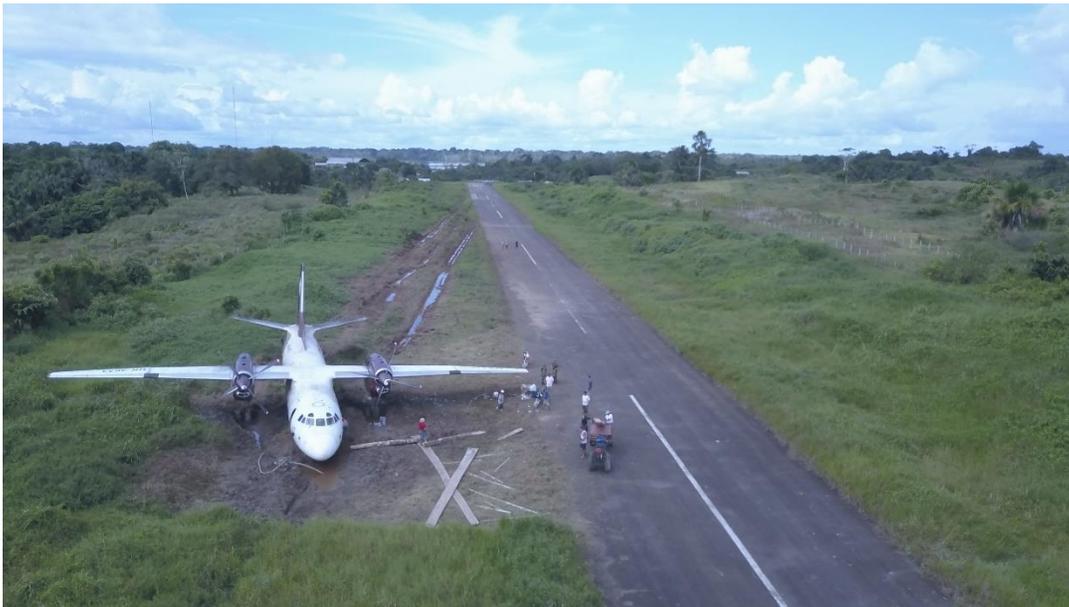
La aeronave sufrió daños menores incluyendo la fractura parcial del tren de aterrizaje de nariz.

*Imagen No. 1. Condición final aeronave HK4833*

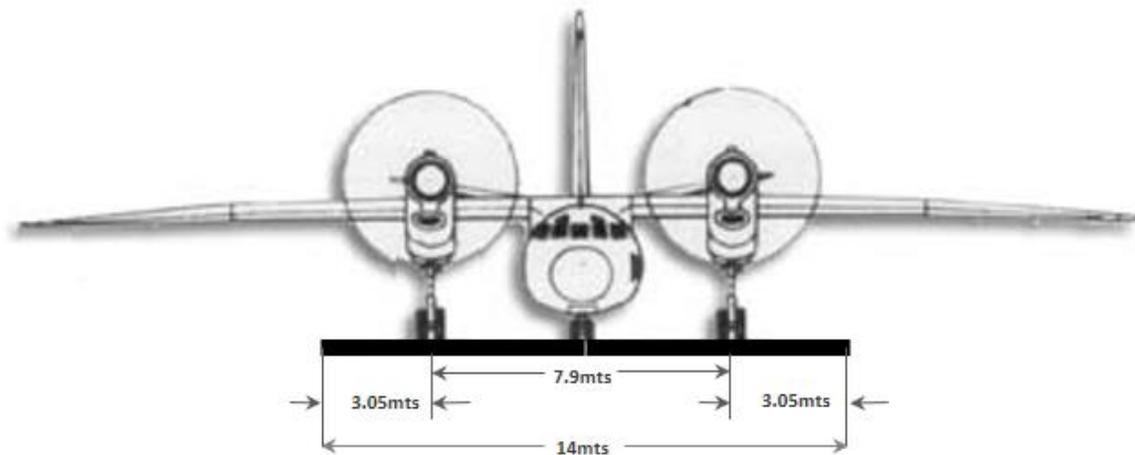
La pista de Tarapacá tenía una anchura de 14 mts. Por lo tanto, el aeródromo no era apropiado para la operación del equipo AN32.

La comparación de las dimensiones de la pista con las dimensiones de la aeronave arroja un escaso margen de seguridad, según se muestra en la siguiente gráfica.

Gráfica No. 2: comparación de las dimensiones de la aeronave con el ancho de la pista

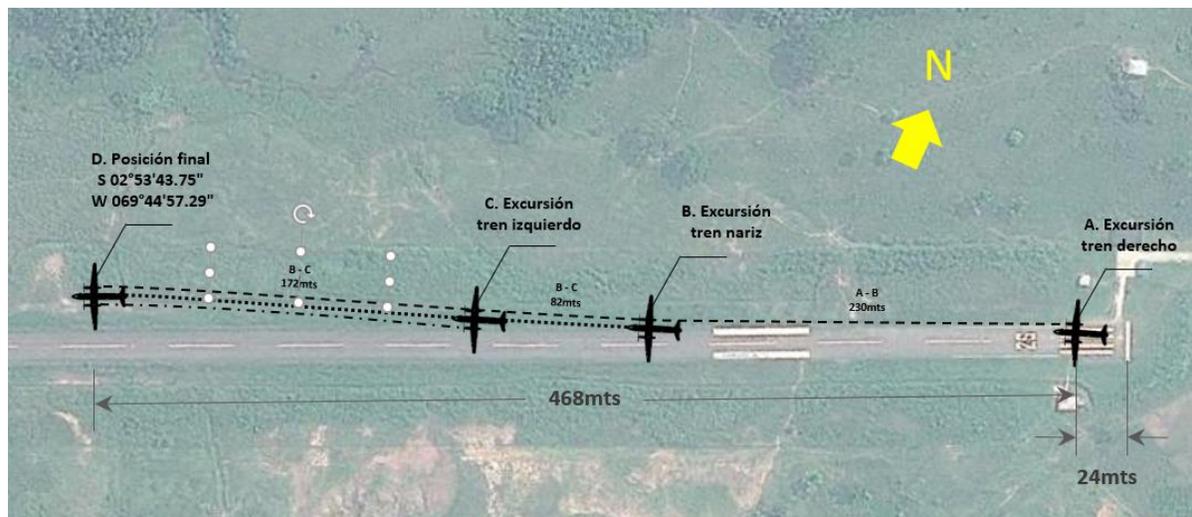
La aeronave se encontró con el tren de aterrizaje enterrado en la zona de seguridad lateral derecha de la superficie de la pista, a 486 mts del umbral de la cabecera 25. El fuselaje se ubicó a 23 mts del eje de pista y la punta del ala izquierda distaba 30 cm del borde de pista.

Durante la inspección de pista, se evidenció la salida del tren principal derecho a 24 mts del inicio de la superficie de la pista 25; posteriormente a 230 mts, se observó la salida del tren de nariz. La excursión total de la aeronave con el tren izquierdo se ubicó a 312 mts, punto desde donde recorrió un total de 172 mts hasta finalmente detenerse en coordenadas  $S02^{\circ}53'43.75''$   $W069^{\circ}44'57.29''$ , a una elevación de 257pies y un rumbo final de  $235^{\circ}$ .

La aeronave se encontró ligeramente inclinada a la izquierda por la condición del terreno; la punta del plano izquierdo quedó ubicada justamente al borde del extremo de pista derecho a 30 cm aproximadamente y a 1,40 mts de altura sobre la superficie.

Gráfica No. 3: Trayectoria y ubicación final de la aeronave HK4833 con respecto a la pista

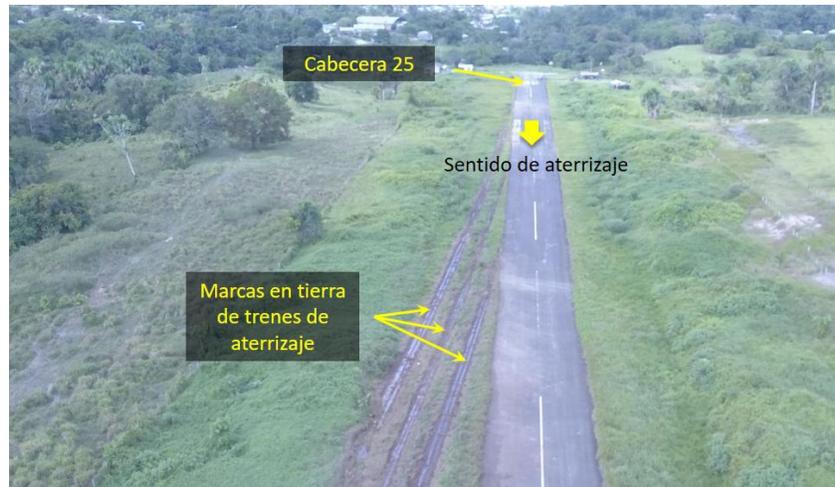
La aeronave recorrió un total de 468 mts, desde la excursión del tren principal derecho hasta su posición final. No se encontraron marcas iniciales de aterrizaje, de ruedas sobre la superficie de la pista, ni marcas de frenado excesivo en la superficie asfáltica.

Fotografía No. 2: Marcas generales en la superficie de la pista 25 - 07

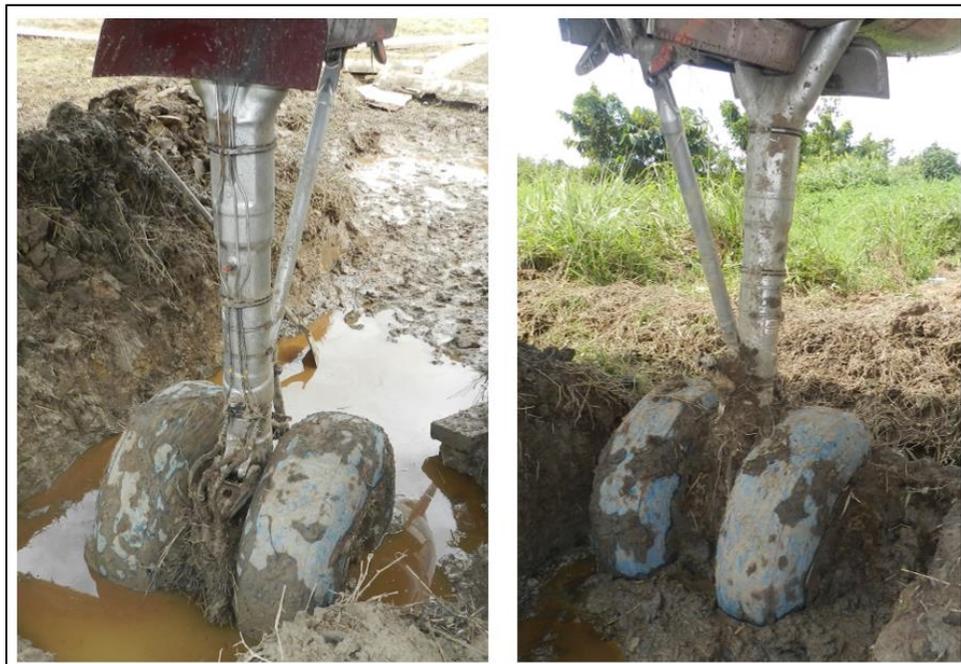
En la inspección de los trenes de aterrizaje no se evidenciaron marcas de desgaste excesivo o daños en los neumáticos de las llantas, ni vestigios de sobrecalentamiento, coloración u olor evidente en el sistema de frenos de los trenes de aterrizaje. Tampoco existieron daños o fugas en las líneas hidráulicas del sistema de frenos.

Fotografía No. 3: Apariencia general de los trenes principales de aterrizaje aeronave HK4833  
(Imagen Izquierda: Tren izquierdo – Imagen Derecha: Tren derecho)

La aeronave no presentó daños sustanciales; se presentaron daños menores en el borde de ataque del estabilizador y del ala derecha. No se evidenciaron daños en las palas de las

hélices, puntas de ala, ni daños o deformaciones aparentes en los trenes de aterrizaje principales.
