# INFORME FINAL INCIDENTE

**COL-21-22-GIA**

**Colisión en tierra por efecto de  
gases de escape**

Marzo 24 de 2021

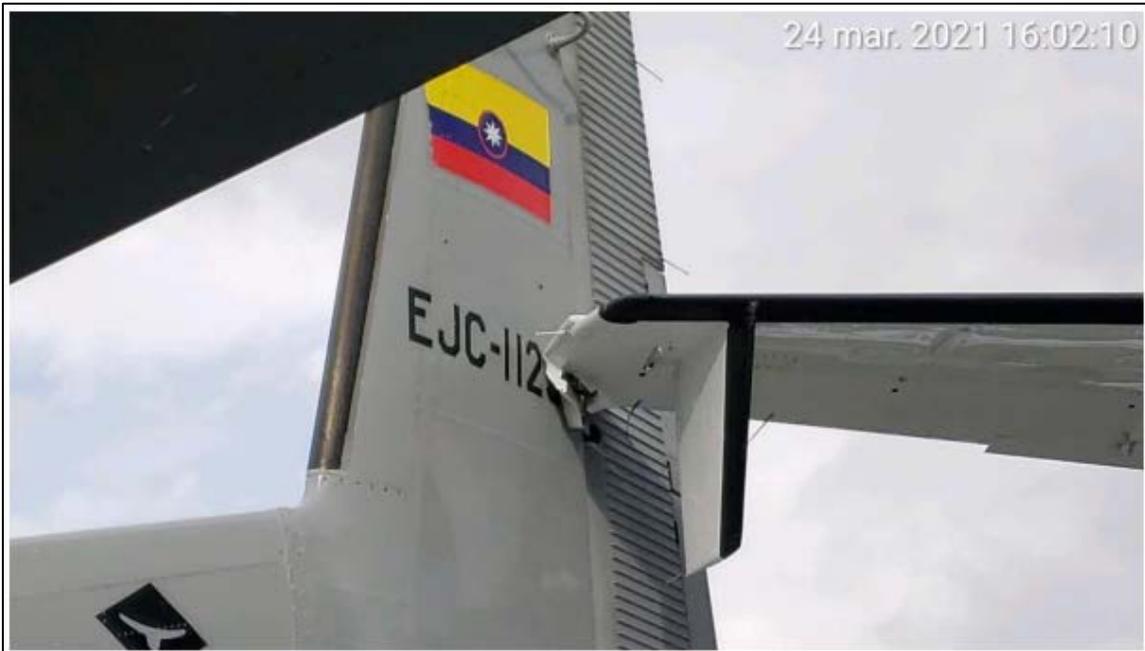
Fotografía No. 1: daños de las aeronaves

Las aeronaves Casa 212 y Beechcraft 1900D terminaron con daños menores en el empenaje. No se causaron otros daños ni lesiones a personas.

Aeronave	Daños
TC-LJN, B777	Ninguno
HK 5350, BE-1900D	Daño en la punta del estabilizador horizontal
EJC 1123, C-212	Daño en la punta del estabilizador vertical

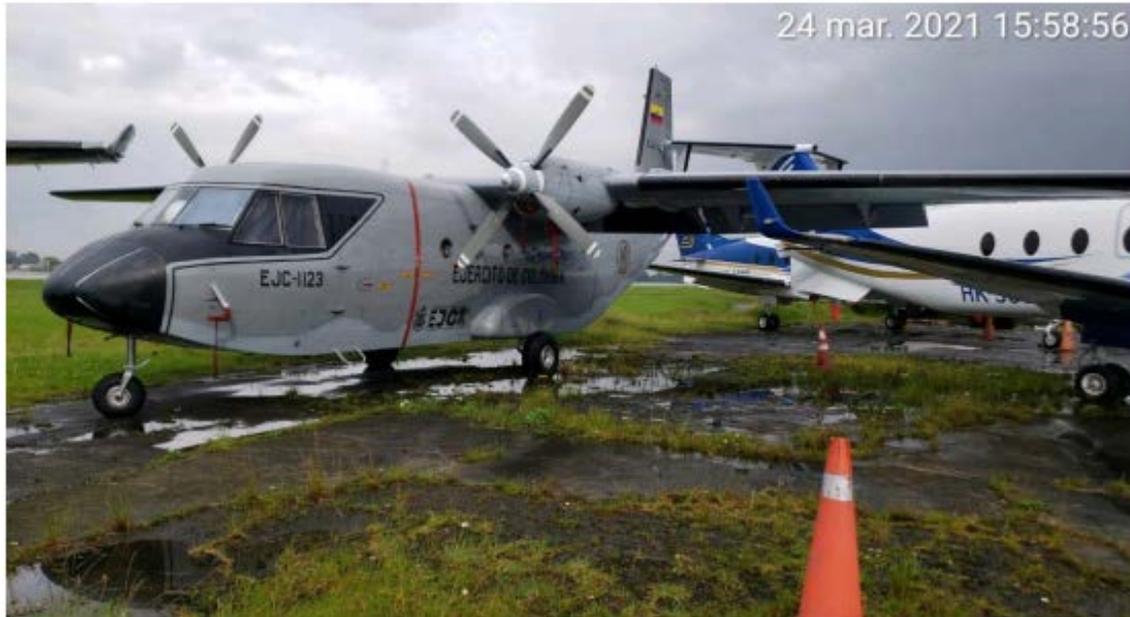
Fotografía No. 2: Posición de las aeronaves después del impacto.

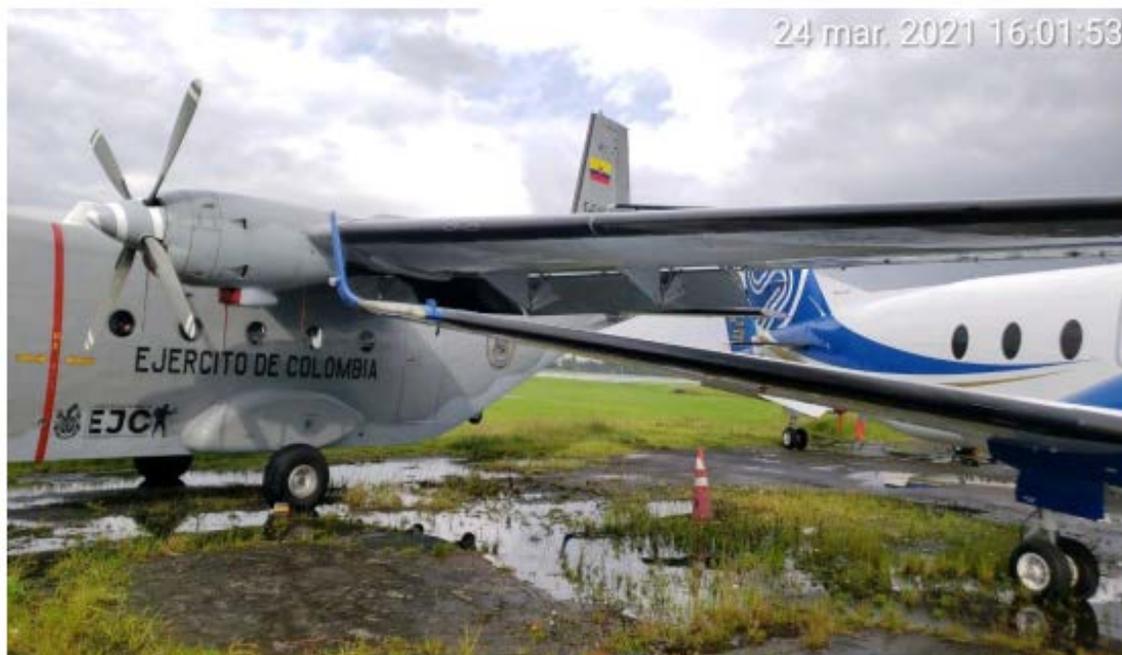
Fotografía No. 3: Posición de las aeronaves después del impacto.

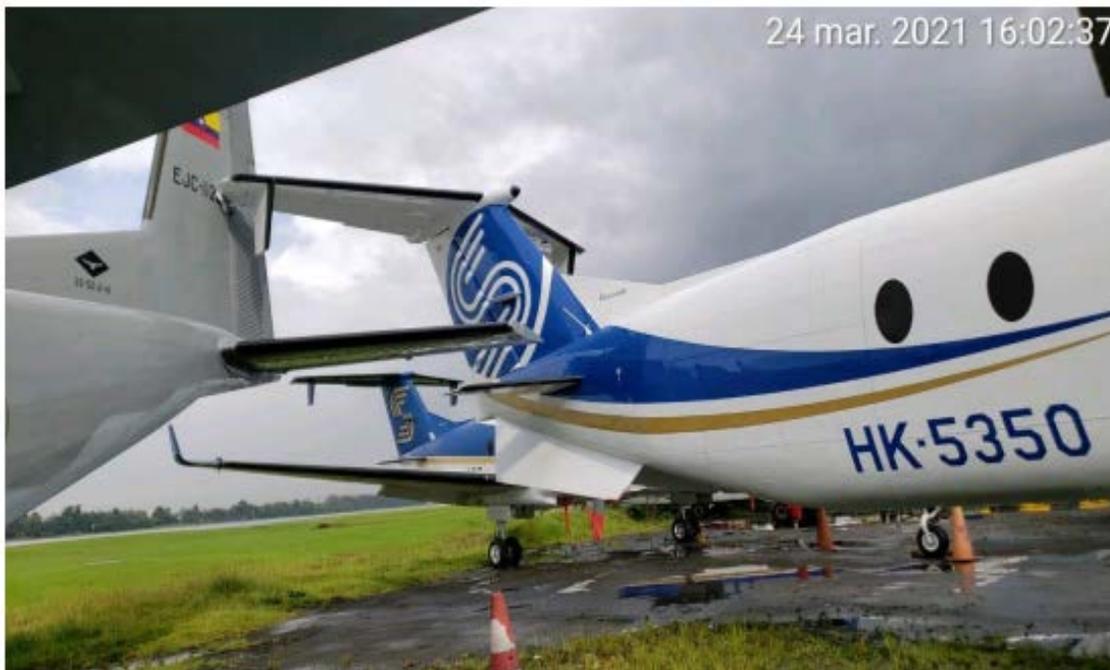
Fotografía No. 4: Acercamiento de la ubicación del impacto.

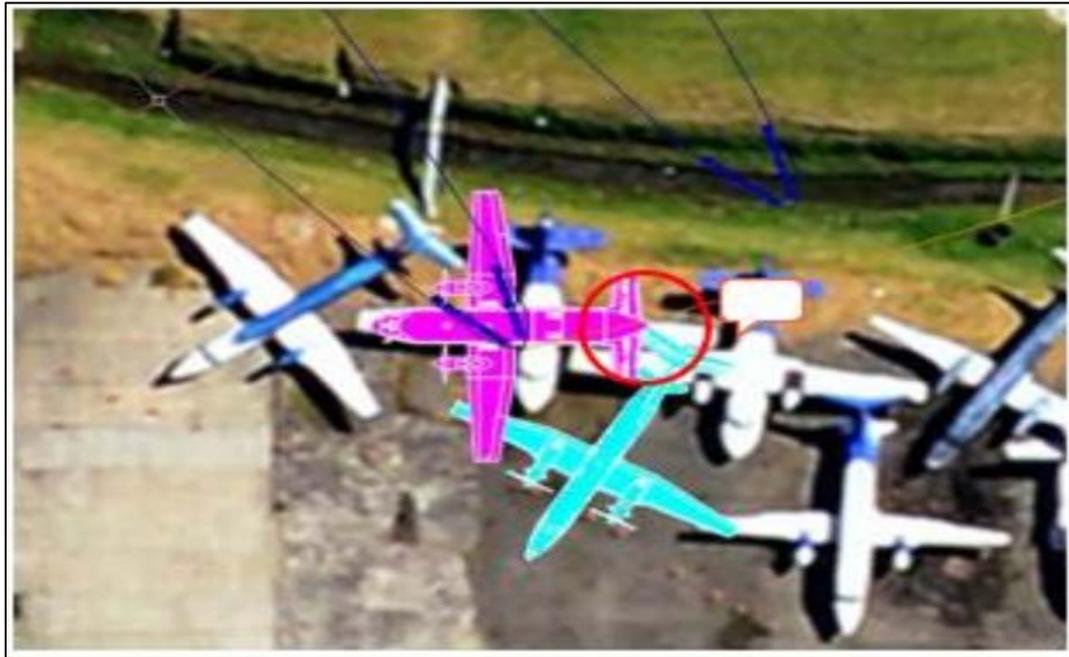
Figura No. 9: Foto de la simulación de la colisión de las aeronaves.

Tal como pudo evidenciarse, no hubo contacto alguno entre los planos de las aeronaves. Los planos quedaron uno sobre el otro debido a que la aeronave C212 es de plano alto y la aeronave B1900D es de plano bajo.

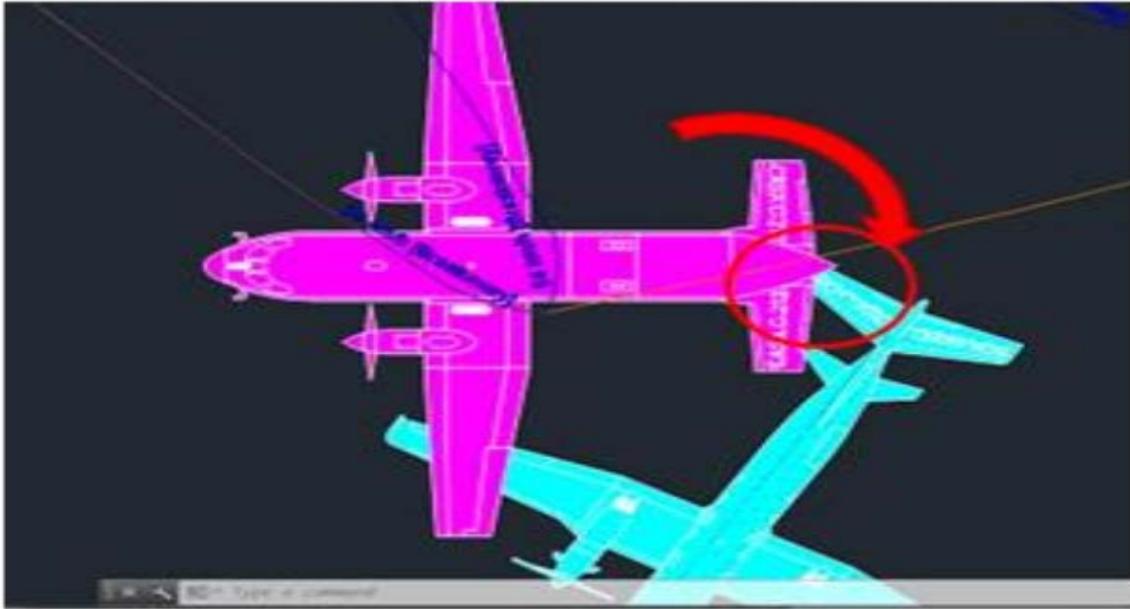
Figura No. 10: Acercamiento de la simulación de la colisión.

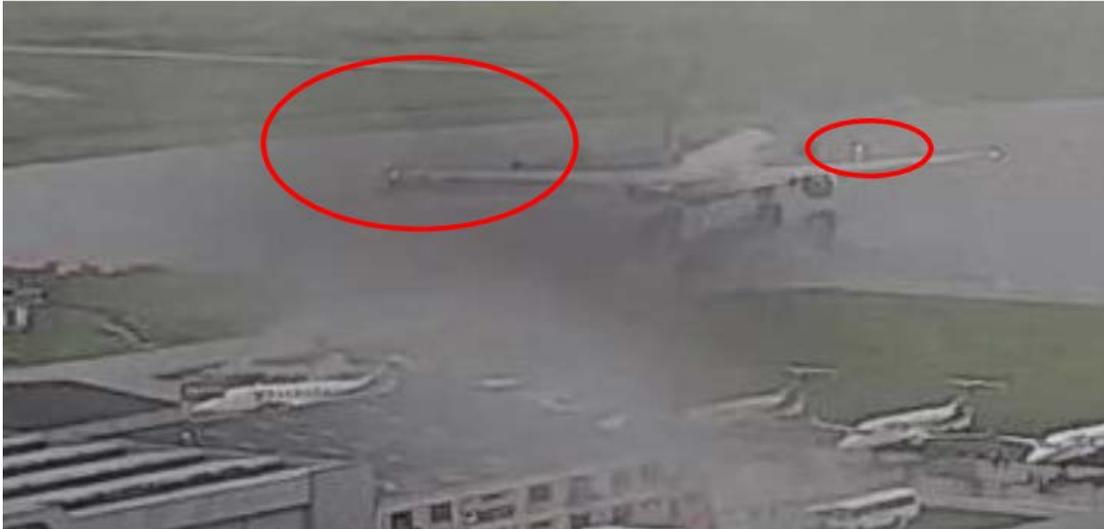
ubicación del B777-200F de Turkish la cual se encontraba aproximadamente a 22 metros antes del punto de espera:

Figura No. 14: Foto tomada de video del rodaje del avión B777.

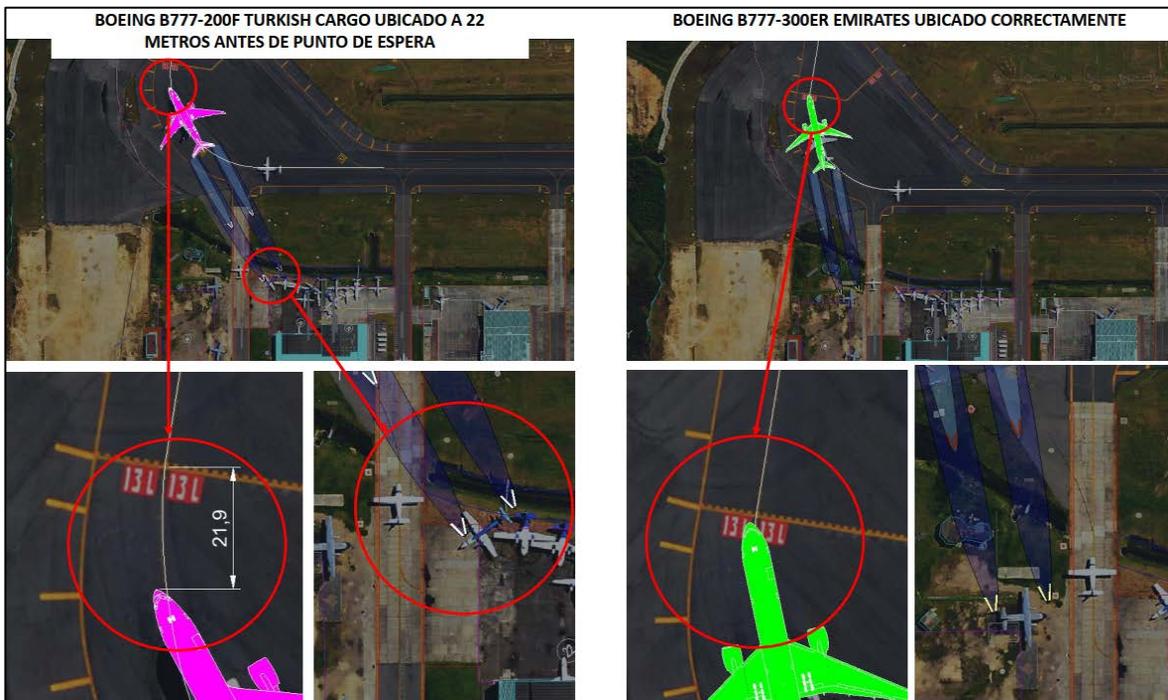
Comparando la aeronave involucrada en el evento (B777-200F), con una aeronave similar (B777-300ER) que despegó después, se puede observar la diferencia en la ubicación de las dos aeronaves con respecto al punto de espera.

Figura No. 16: Simulación de ubicación diferente entre B777-200F y B777-300R.

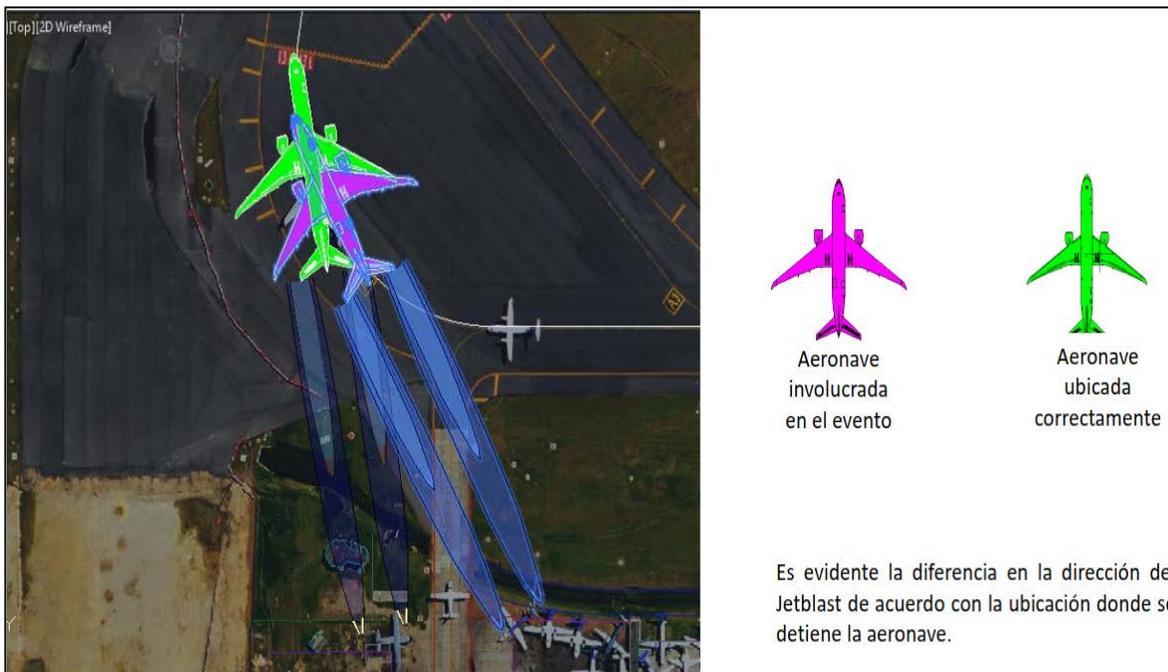
Figura No. 17: Comparación de la ubicación diferente entre B777-200F y B777-300R.

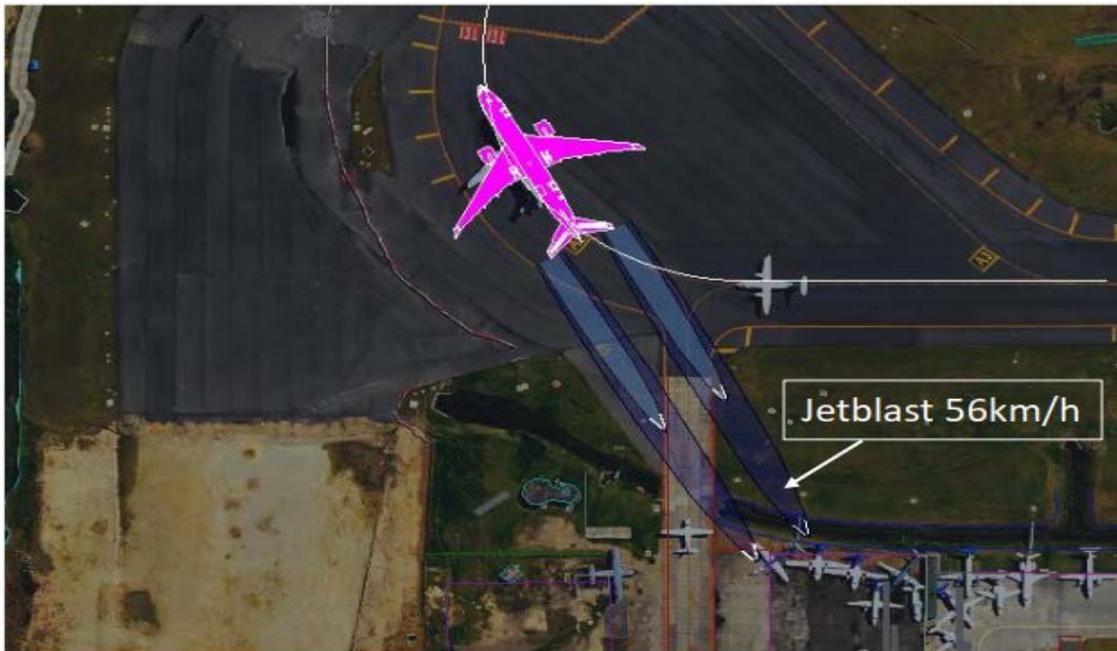
Figura No. 18: Simulación del "jet blast" B777-200F.

Mediante simulación en software Aviplan se evidencia huella color azul que muestra la velocidad del chorro de turbina de 56 km/h, la cual, de acuerdo a OACI en el Documento 9157 – Manual de Diseño de Aeródromos - Parte 2 Calles de rodaje, plataformas y apartaderos de espera, no representa riesgo para personas, vehículos, u otro equipo.

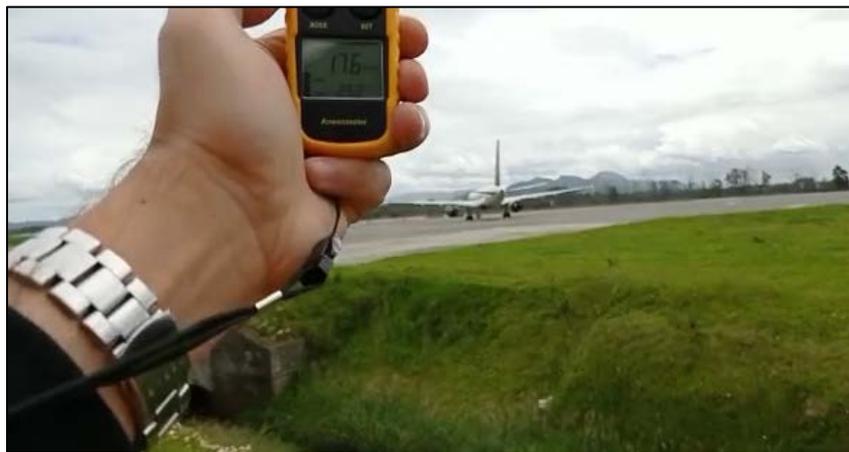
En la práctica, se empleó un anemómetro digital, el cual registró la intensidad del viento, tal como se muestra en la figura 31, ubicando el dispositivo electrónico en la misma posición en la cual estaba ubicado el C212 de matrícula EJC1123 involucrado en el evento.

Fotografía No. 5: Velocidad del "jet blast" en superficie; viento acelerado por un Boeing 757.
