# INFORME FINAL ACCIDENTE

## **COL-21-08-GIA**

**Contacto fuerte antes de la  
pista**

Douglas DC3

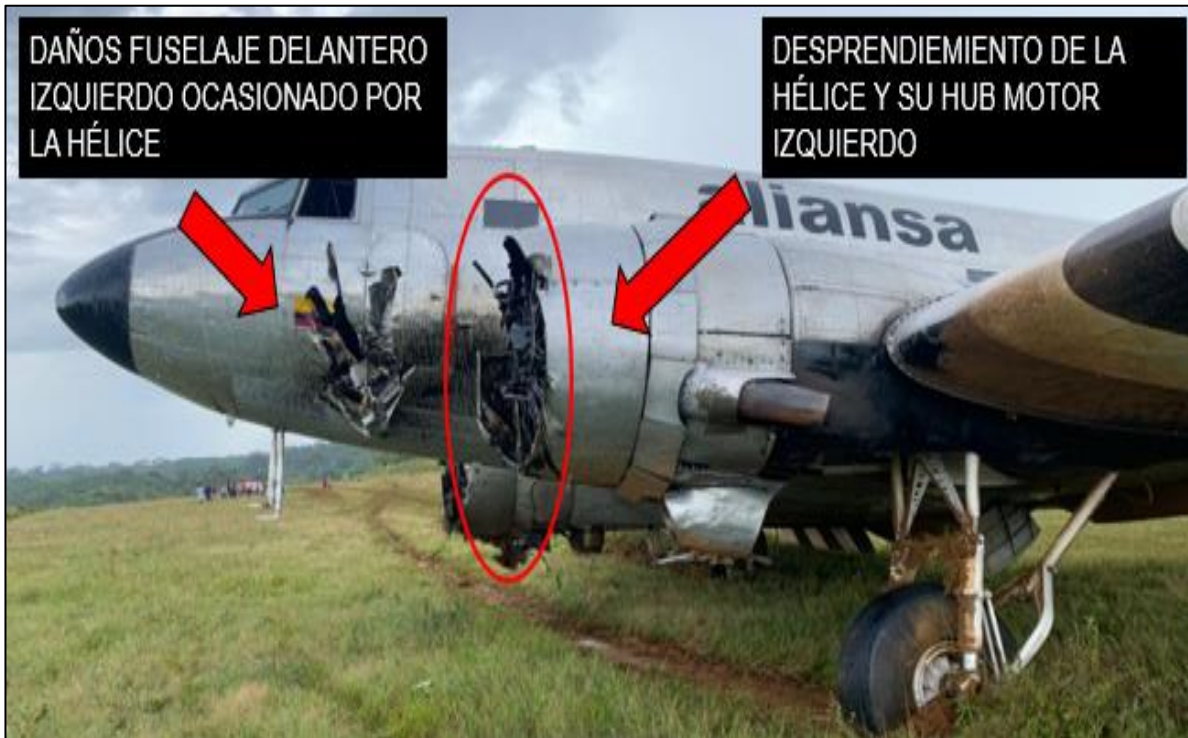
Como resultado de la desaceleración sustancial de la aeronave, la hélice del motor izquierdo golpeó el terreno y motor tuvo parada súbita; la hélice izquierda y el *hub* se desprendieron del motor, impactando el costado izquierdo del fuselaje afectando sustancialmente la estructura, la hélice quedó ubicada aproximadamente a 15 metros de la aeronave.

**Fotografía No. 6: Daños motor y hélice.**

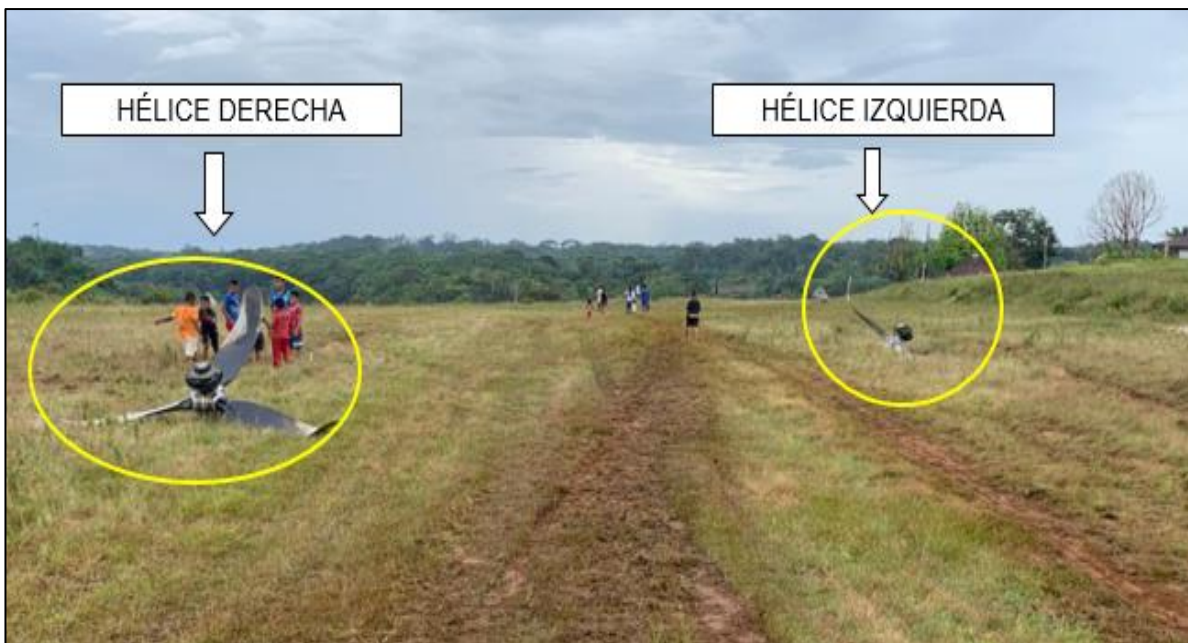
El motor derecho también tuvo parada súbita como consecuencia del impacto y posterior desprendimiento de su hélice y *hub*; estos componentes quedaron ubicados aproximadamente a 17 metros de la posición final de la aeronave.

**Fotografía No. 7: Posición de las hélices.**

Las hélices quedaron ubicadas aproximadamente a 17 metros de la posición final de la aeronave. Como consecuencia del desprendimiento de la hélice izquierda y su sentido de giro, aquella impactó fuertemente el fuselaje lateral izquierdo de la aeronave, ocasionando múltiples fracturas y deformaciones plásticas.

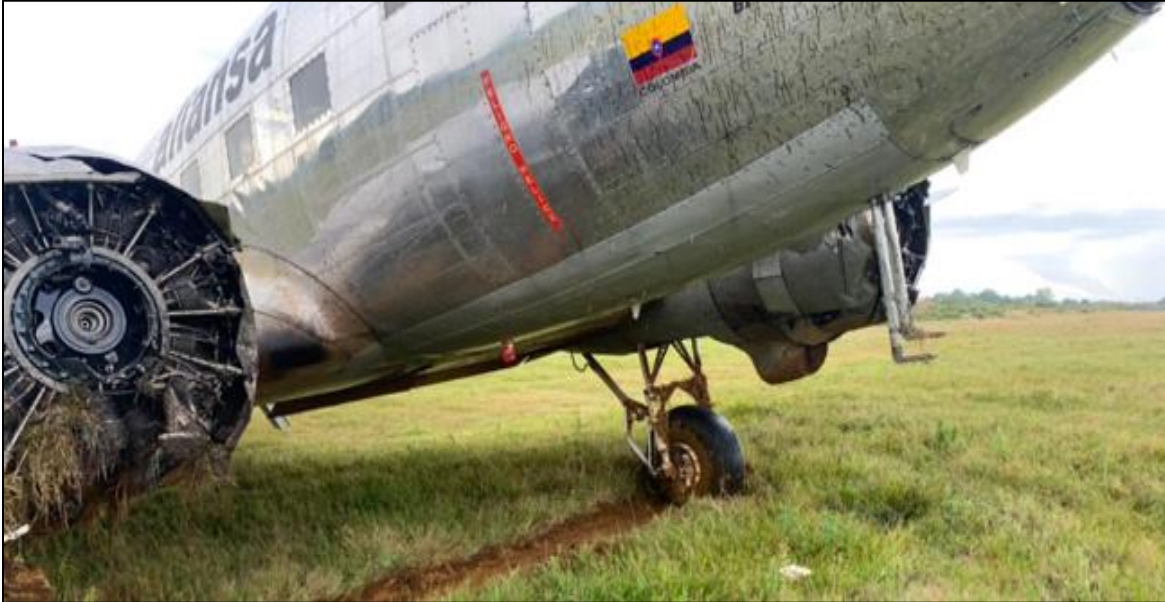
*Fotografía No. 8: Daños motor derecho.*

El aterrizaje también comprometió el rendimiento estructural de los montantes del motor derecho. El giro de la aeronave y la inestabilidad generada por el daño del tren derecho, hicieron que las hélices de los motores golpearan la superficie de la pista, ocasionando que estas se desprendieran de los soportes principales de los motores, "hubs".

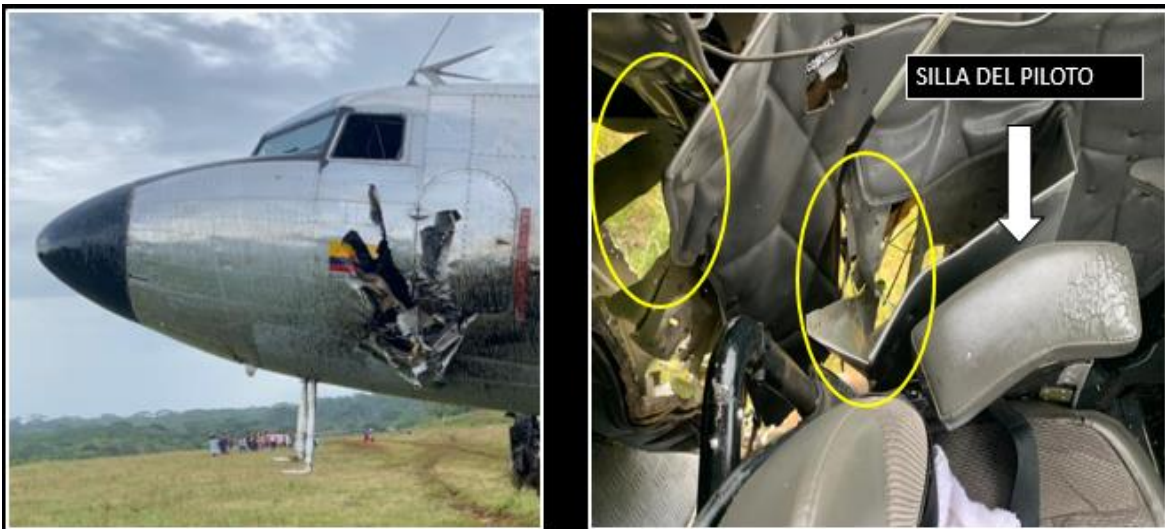
La aeronave sufrió daños sustanciales en el fuselaje delantero izquierdo, debido al impacto recibido de la hélice en el momento de desprenderse del motor, y de acuerdo al sentido de rotación de la misma.

*Fotografía No. 9: Daños en fuselaje izquierdo.*

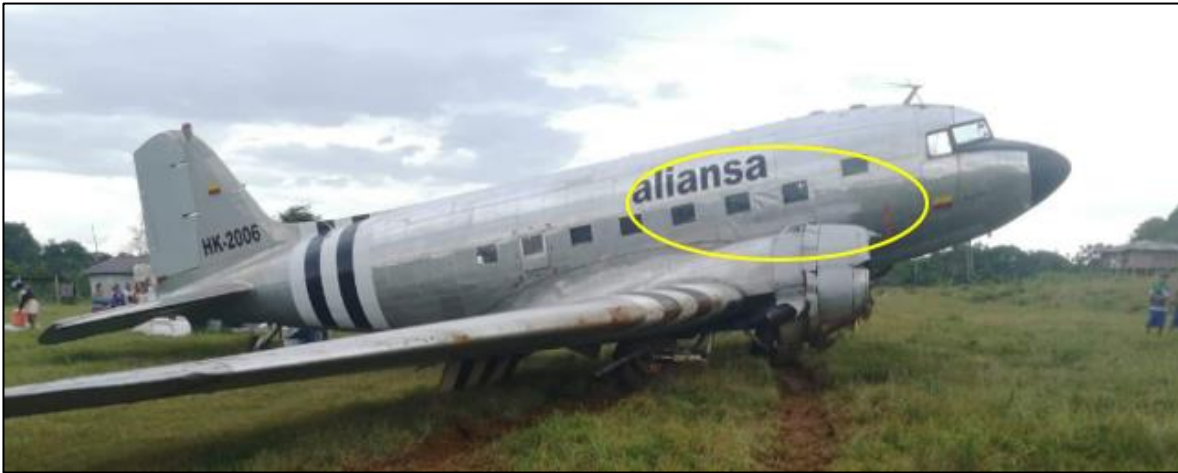
Se ocasionó deformación plástica de la piel sobre el fuselaje superior delantero, como consecuencia, de la fuerte desaceleración, derrape y pérdida de energía oscilante durante el aterrizaje.

*Fotografía No. 10: Daños fuselaje lateral superior.*

Durante la desaceleración y movimientos fuertes verticales, el fuselaje superior delantero sufrió una deformación generando el efecto de acordeón, comprometiendo sustancialmente el rendimiento estructural de la piel sobre esa zona.

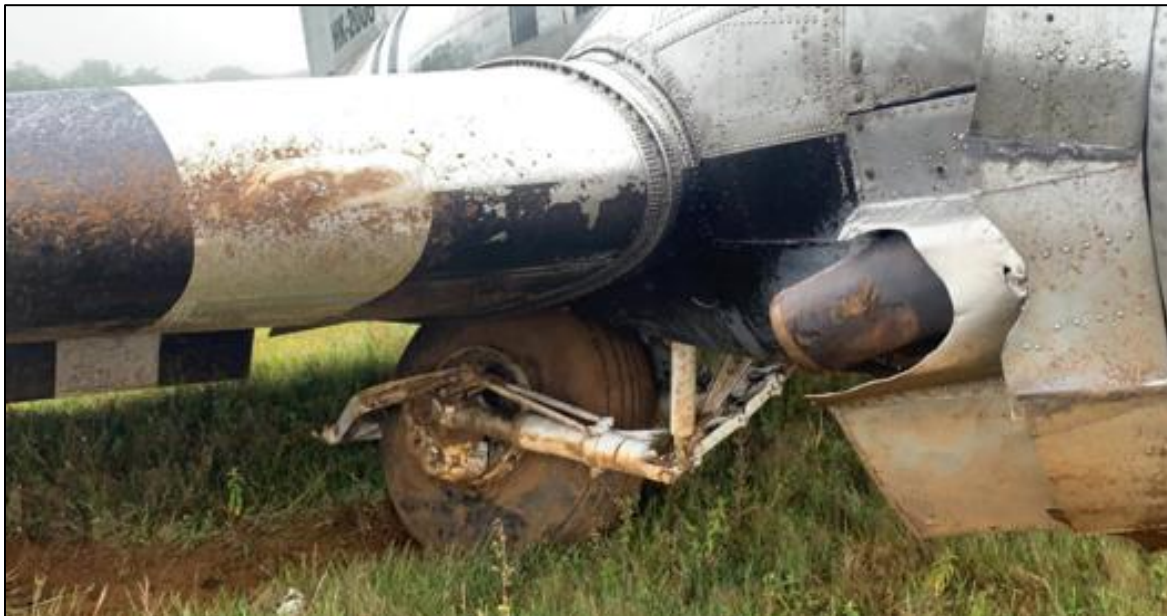
El tren de aterrizaje derecho sufrió fracturas y deformaciones en su estructura, como consecuencia del deslizamiento asimétrico.

*Fotografía No. 11: Daños tren de aterrizaje derecho.*

La aeronave aterrizó de manera fuerte pocos metros antes de la cabecera 17, aparentemente sobre el tren derecho, afectando sustancialmente su estructura. Esto hizo que la aeronave girara hacia ese lado e iniciara un derrape sin control hacia el lado izquierdo, sobre la pista.

- Deficiente condición de la zona de seguridad y de los umbrales de la pista, sin demarcación y con desniveles, que contribuyeron al daño inicial de la aeronave, fractura del tren de aterrizaje derecho y que desencadenó otros daños a la aeronave.

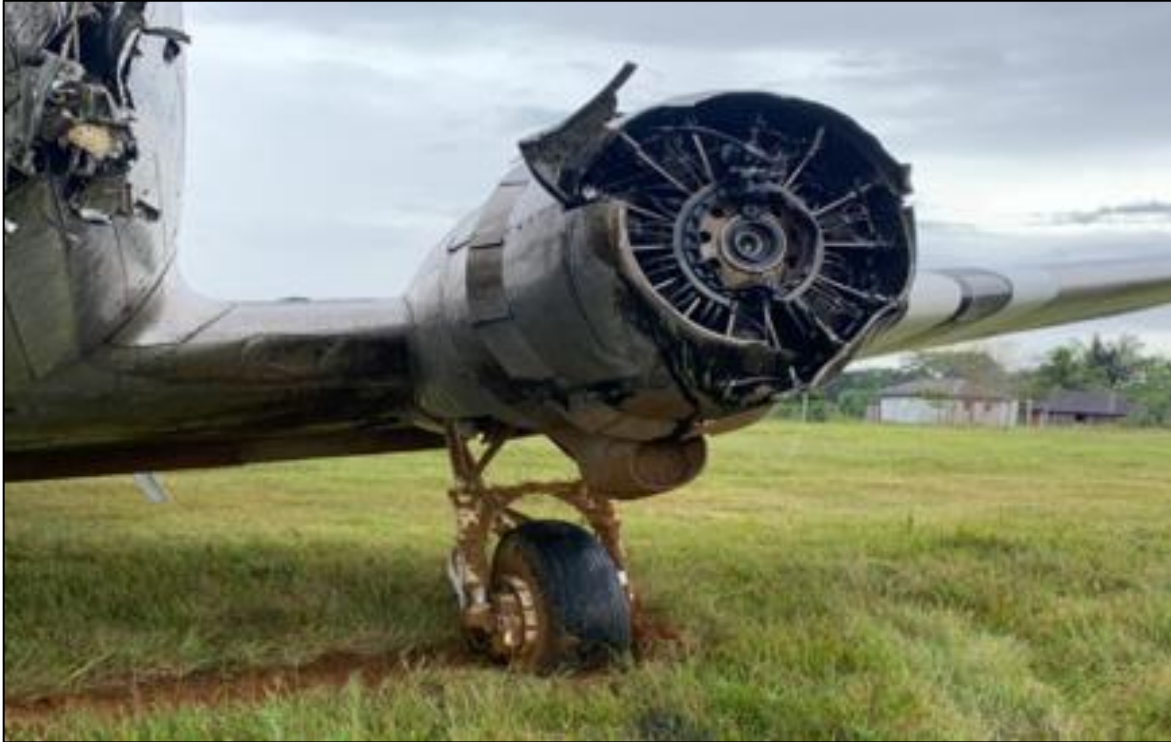
El tren de aterrizaje izquierdo sufrió deformaciones considerables en el *strut*, en su anidamiento y estructura en general.

*Fotografía No. 12: Daños tren de aterrizaje izquierdo.*

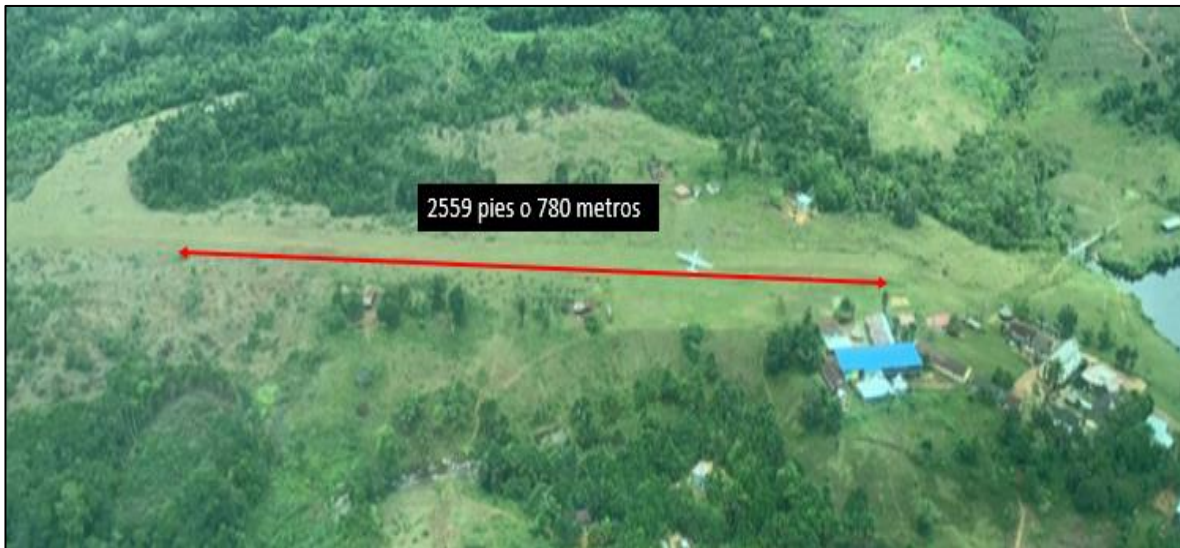
Teniendo en cuenta las características de la pista de Monfort, restringida por longitud y tipo de superficie, debió hacerse un briefing especial, el cual, de acuerdo con la declaración del Piloto, no se realizó

Y, en un intento del Piloto de efectuar un aterrizaje corto, para asegurar que el avión frenara en la pista disponible, se causó que la aeronave aterrizara de manera fuerte antes de la pista, desencadenando el accidente. situacional de la distancia vertical del terreno haciendo que la aeronave impactara de manera anormal contra el terreno.

**Fotografía No. 14: Longitud de Pista.**

Enfatizar en las tripulaciones, las técnicas y procedimientos para operar en pistas cortas o limitadas por deficiencia en la infraestructura; motivar en los entrenamientos de CRM y otros, el cumplimiento de estándares, el trabajo en equipo, el proceso de toma de decisiones y la necesidad de mantener siempre la alerta situacional.

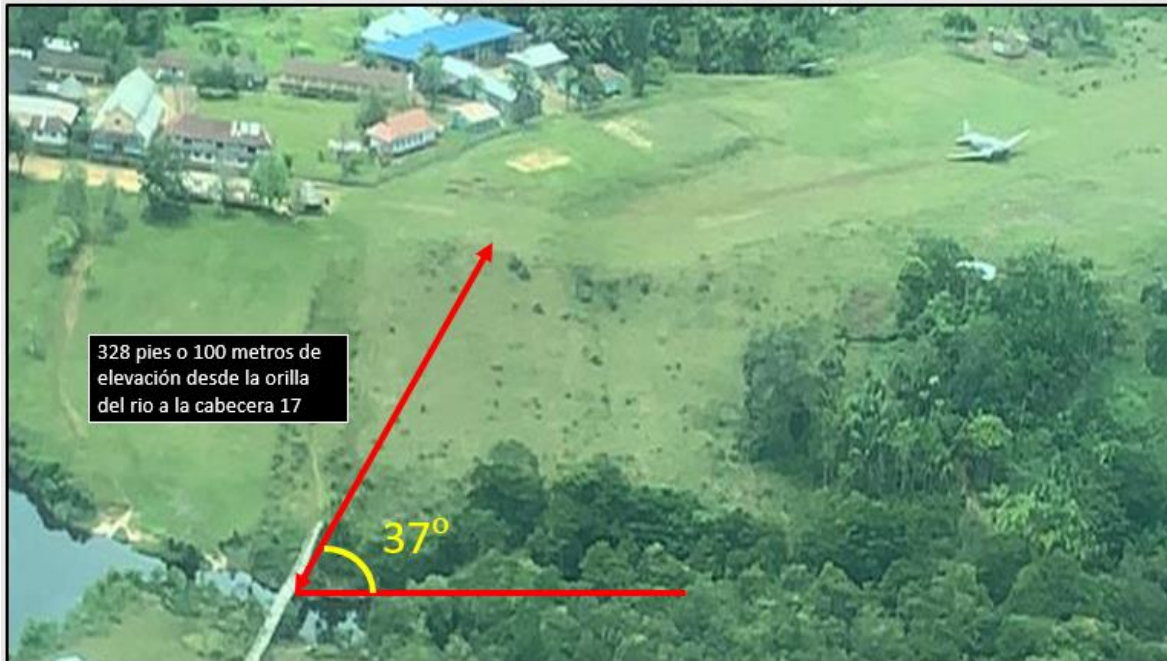
Adicionalmente, la aproximación por la cabecera 17 tiene una ondulación ascendente del terreno aproximadamente de 100 metros de longitud, con un ángulo de inclinación de 37°, condiciones que pueden afectar la visión del Piloto creándole un efecto de percepción incorrecta.

La carencia de demarcación de la pista, su longitud limitada y la presencia de un desnivel en la trayectoria de aproximación a la cabecera 17 (utilizada por el HK2006), privó a la tripulación de referencias visuales de apoyo, aumentando su carga de trabajo e induciéndola a tomar decisiones inadecuadas durante la operación.

**Fotografía No. 15: Ondulación ascendente del terreno.**

A través de la Secretaría de Seguridad Operacional y de la Aviación Civil, instar a la Gobernación del Vaupés explotador del aeródromo, para que implemente un plan de mejoramiento de la infraestructura en general del aeródromo de Monfort, y otros explotados por el departamento, con obras y actividades tales como la delimitación, señalización y cerramiento de la pista, limpieza y nivelación de la pista y de las zonas de seguridad, instalación de manga veletas, control de cruce de personas y de vehículos, control de fauna y prevención de daños por objetos extraños (FOD), con el fin de mejorar las condiciones de seguridad operacional.
