INFORME PRELIMINAR ACCIDENTE

COL-21-47-GIA

**Impacto con cable y aterrizaje
fuerte**

Matrícula HK4404

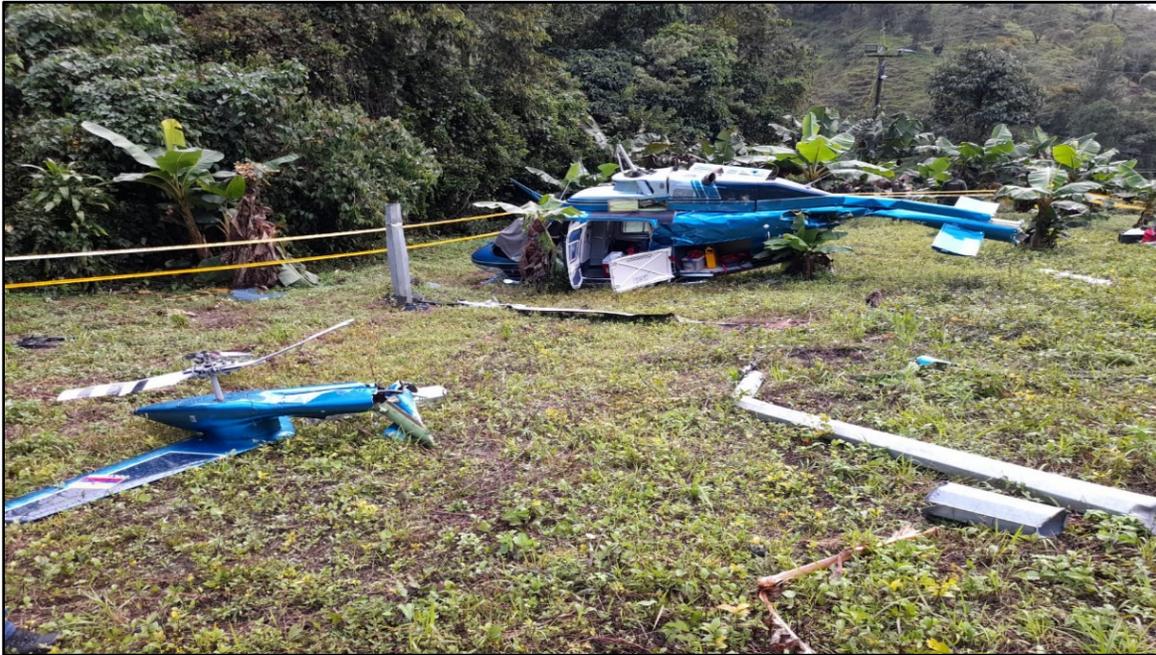
La aeronave terminó con la fractura del conjunto del rotor de cola, del rotor principal y de los patines de aterrizaje, "skids".

Fotografía No. 1 – Estado y posición final de la aeronave HK4404.

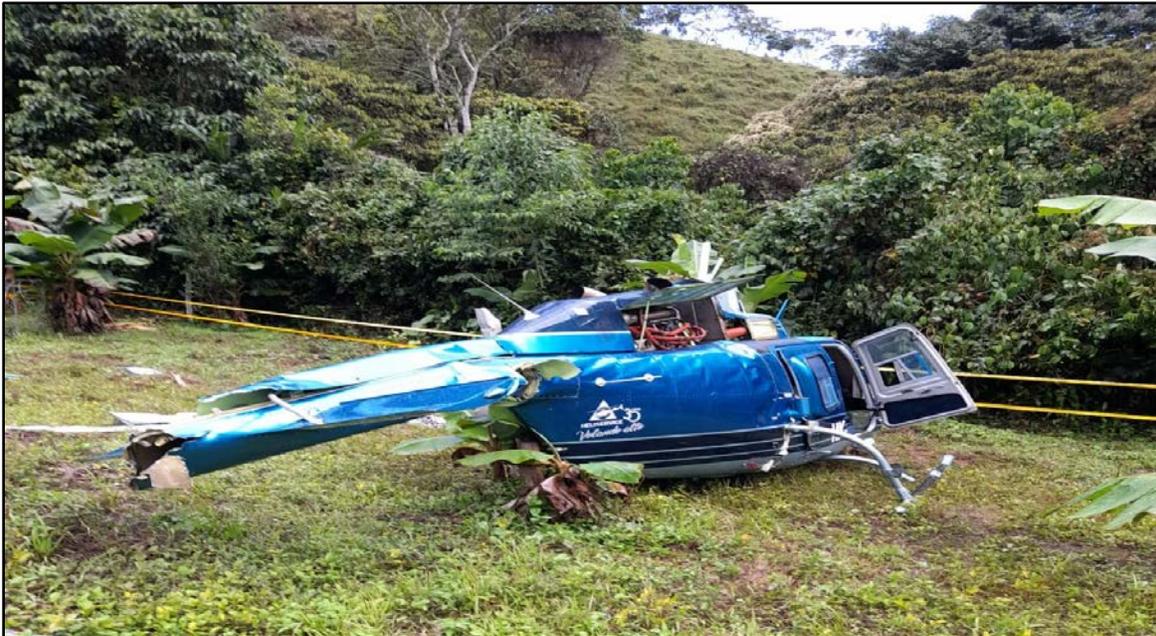
Fotografía No. 2 – Fractura del rotor de cola HK4404.

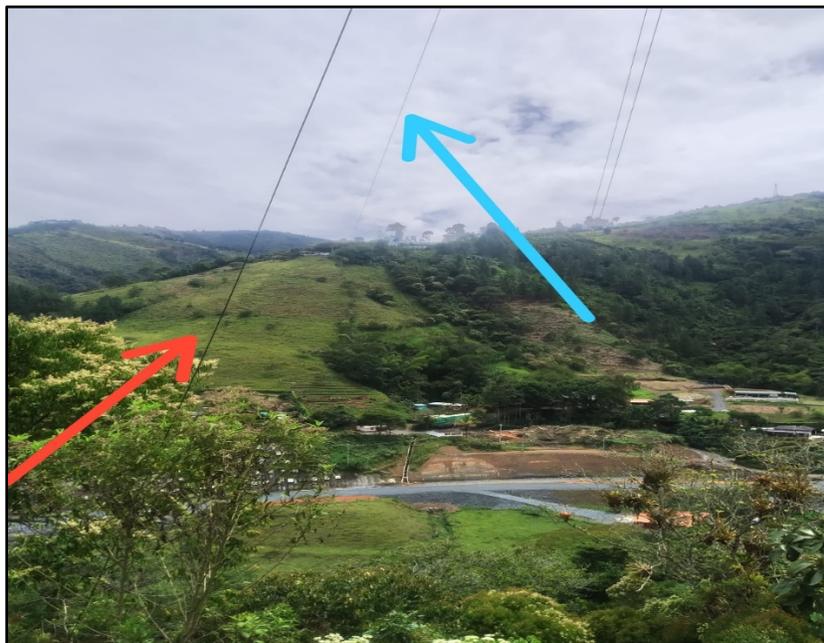
Durante la verificación realizada al campo, se evidenciaron algunas líneas de energía que al parecer fueron impactadas por la aeronave en la trayectoria que seguía en la aproximación al campo de aterrizaje y hasta el punto de impacto final en tierra en donde finalizó la emergencia.

Fotografía No. 3 – Cuerdas de Luz

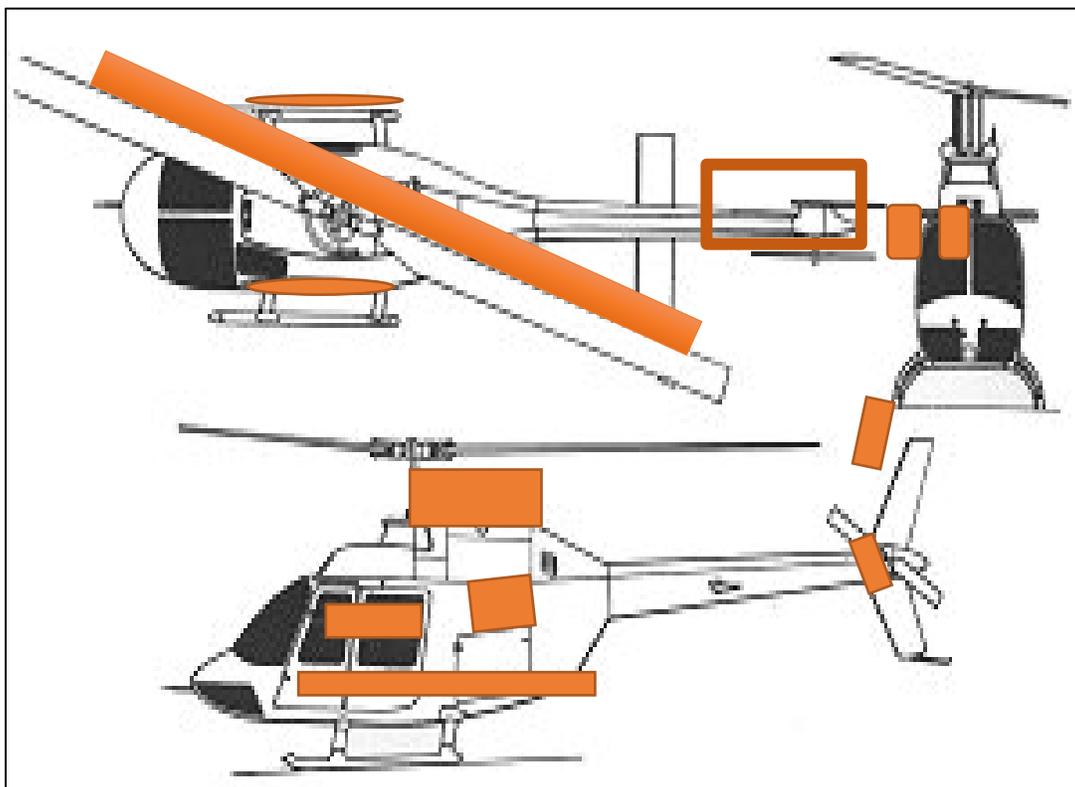
- Fractura de rotor principal.
- Daños de los ejes impulsores de rotor de cola.
- Torsión de la lámina estación STA 155.00.
- Daño en todas las puertas de la aeronave.
- Ruptura el cono de cola a la altura en la estación BS 117.8.
- Daños generales en la cubierta de los ejes del rotor de cola.
- Desprendimiento total de las palas del rotor principal, con perforaciones.
- Desprendimiento en las palas del rotor de cola.
- Daño del tubo transversal delantero y trasero.
- Fractura de los dos skid.
- Deformación de cabina.

Imagen No. 1 – Ubicación de los daños de la aeronave HK4404.
