INFORME PRELIMINAR ACCIDENTE

COL-21-75-GIA

**Colisión contra el terreno
durante aspersión**

Matrícula HK1405

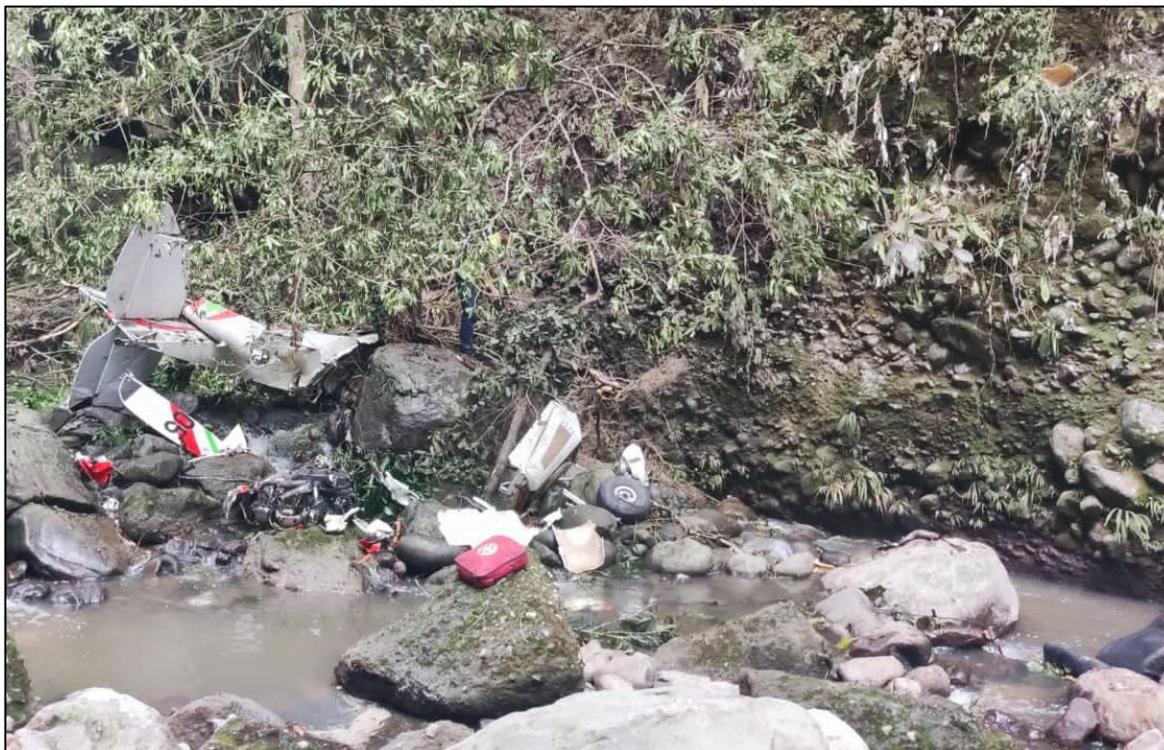
Después se confirmó que la aeronave se encontraba destruida y que el Piloto había fallecido.

Fotografía No. 1 - Posición final y estado de los restos de la aeronave HK1405

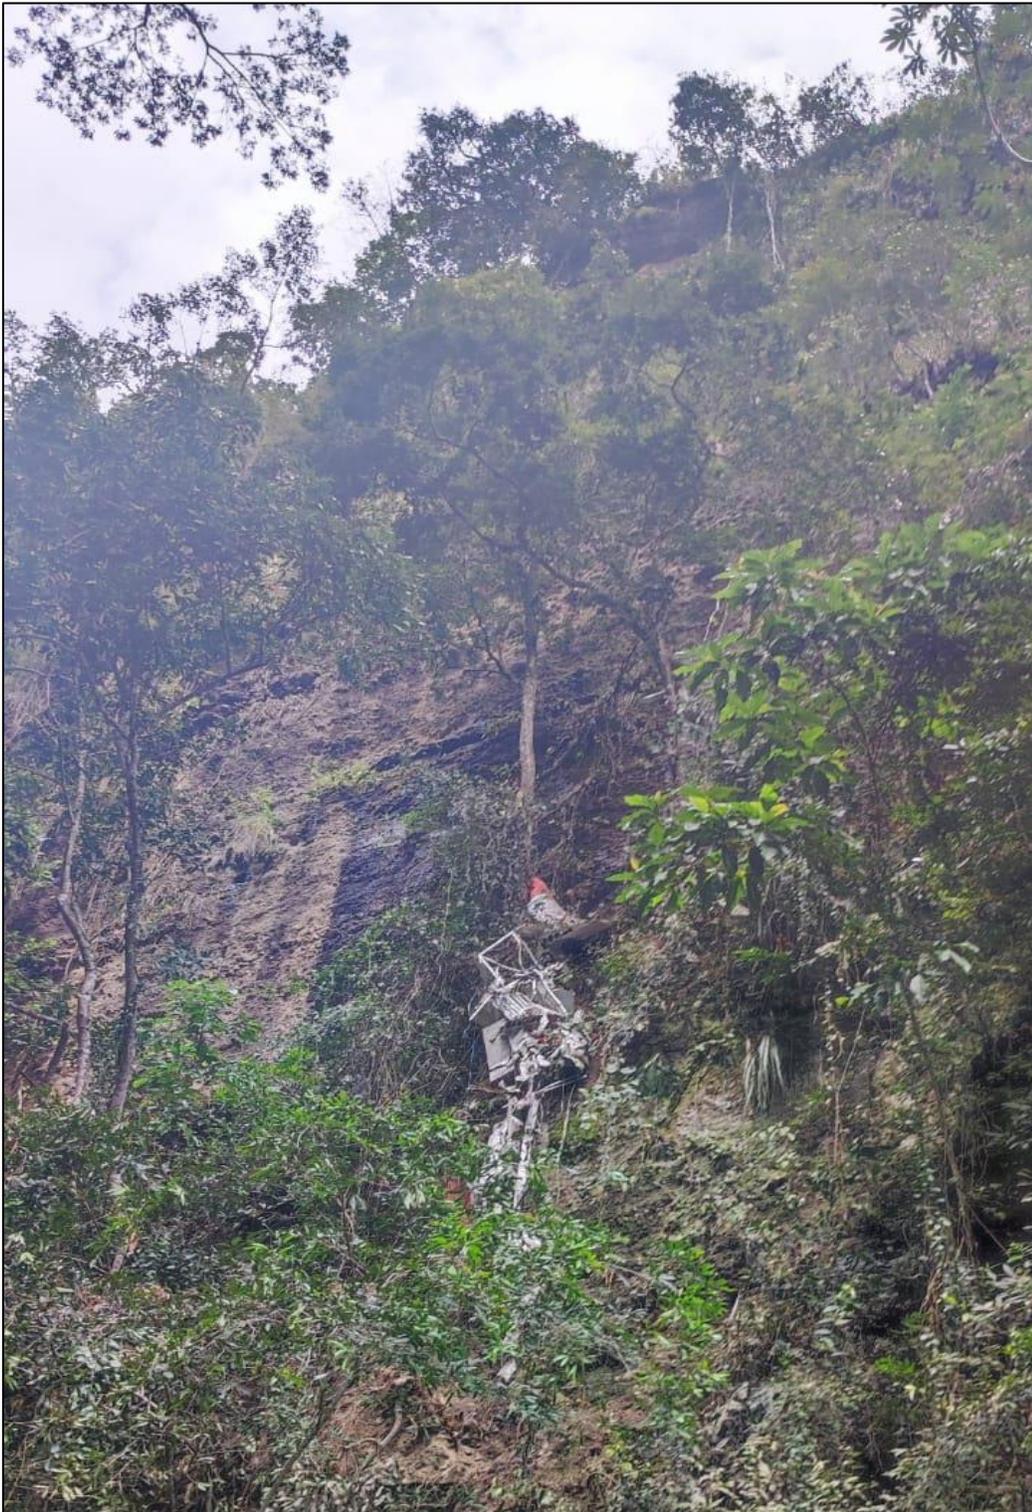
Dentro de la investigación inicial, se evidenció que la aeronave impactó contra la ladera de un cañón, aproximadamente a 50 m del punto más alto del mismo, haciendo que los restos se deslizaran, de manera que la planta motriz y parte de la estructura de la aeronave llegaron hasta el fondo del cañón.

Fotografía No. 2 - Partes de la aeronave en el punto de impacto

- Desprendimiento de los dos planos en el impacto con el terreno.
- Desprendimiento del tren de aterrizaje
- Desprendimiento de la planta motriz.
- Palas de la hélice golpeadas y dobladas con evidencia de potencia.

Se realizará la reconstrucción de la aeronave en el hangar de la compañía para determinar la secuencia del impacto

Se realizará inspección de la planta motriz para determinar si presentó falla pre-impacto.

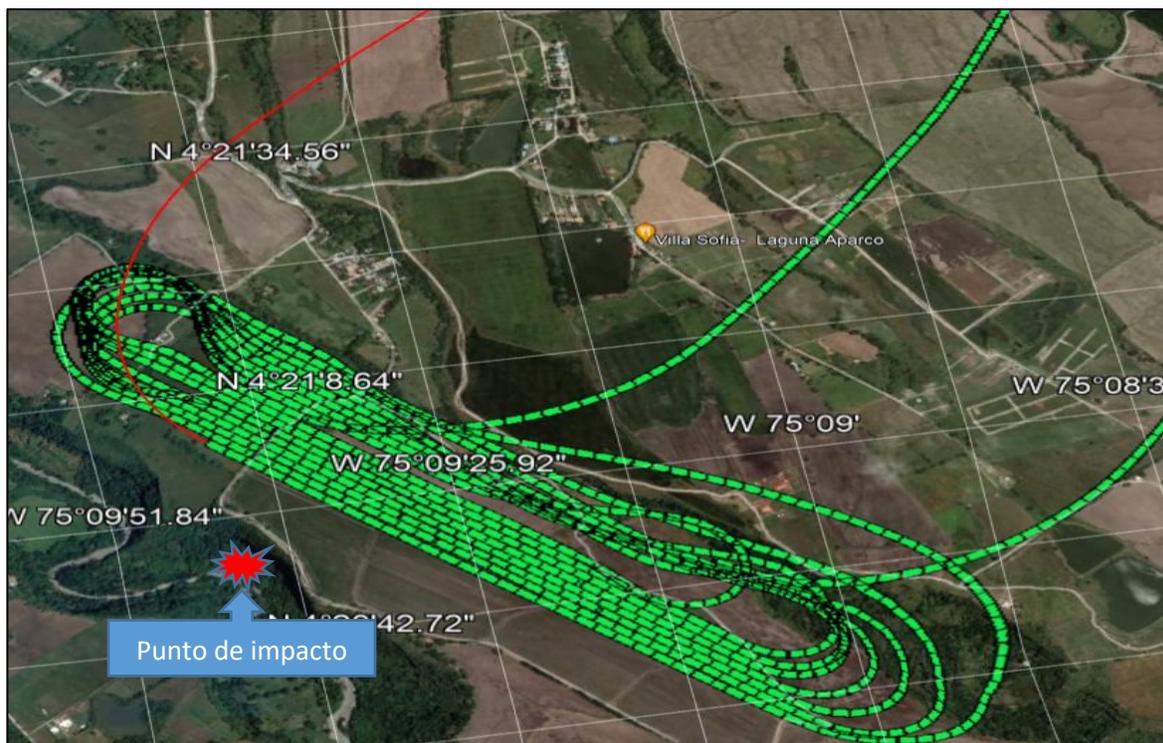
Imagen No. 1 - La línea roja señala la entrada de la aeronave al campo y su desviación hasta el impacto.
