INFORME PRELIMINAR ACCIDENTE

COL-21-20-GIA

Colisión contra el terreno

Cessna A188A

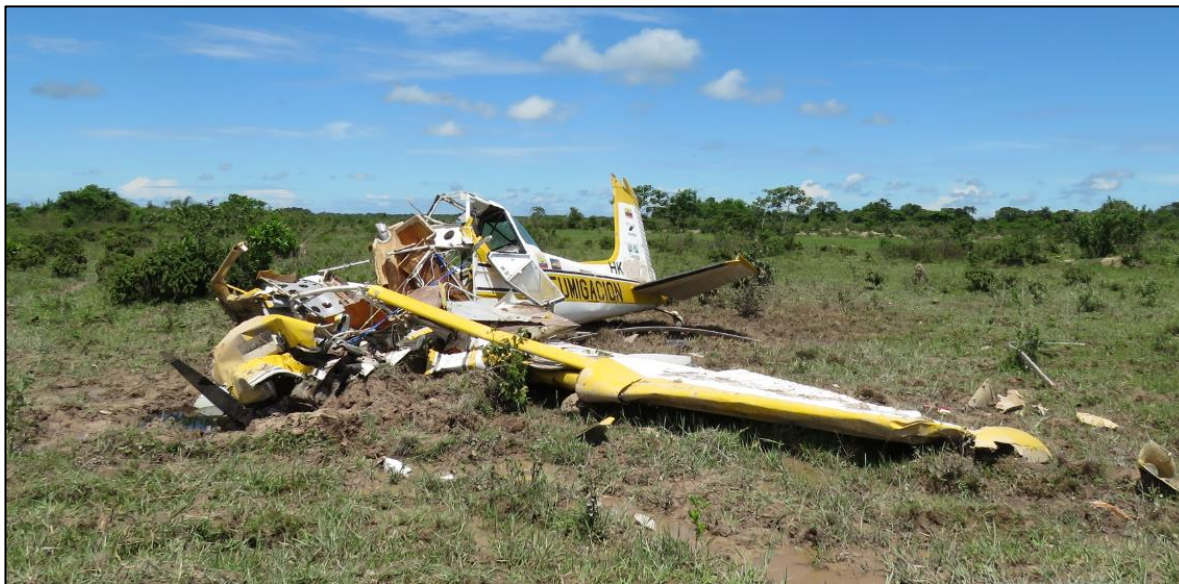
Imagen No. 1 – Condición final de la aeronave HK1477

La aeronave impactó frontalmente contra el terreno, con nulo desplazamiento horizontal en una actitud típica de alta velocidad y alto ángulo; y resultó con daños sustanciales en la sección frontal.

El motor se encontró desprendido parcialmente de la estructura de la aeronave y, la mayor parte, entre el terreno. Después de removerlo, no se evidenció rotura en el cárter de potencia, ni fracturas en los cilindros; todos sus accesorios se encontraban instalados. La sección de bancada mostraba destrucción por impacto. La hélice se encontró instalada al flanche con deformación de una de sus palas y con ligero entorchamiento en la punta.

El plano izquierdo presentó rotura parcial a la altura de la pisadera con deformación por impacto cerca de la punta del plano y del alerón. El flap del plano se encontró desplegado en "un punto".

El plano derecho se separó desde el soporte de plano y parte final de flap, hasta la punta del plano. La sección desprendida incluía todo el alerón derecho hasta la punta de plano, con desprendimiento de la carena y abolladura por impacto.

El habitáculo de cabina no presentó deformación en la parte superior; sin embargo, la sección de los pedales y el panel de instrumentos se recogieron reduciendo ese espacio.

La aeronave describió un solo impacto contra el terreno, frontalmente, y con un leve alabeo hacia la derecha; se encontró con rumbo final 015°.

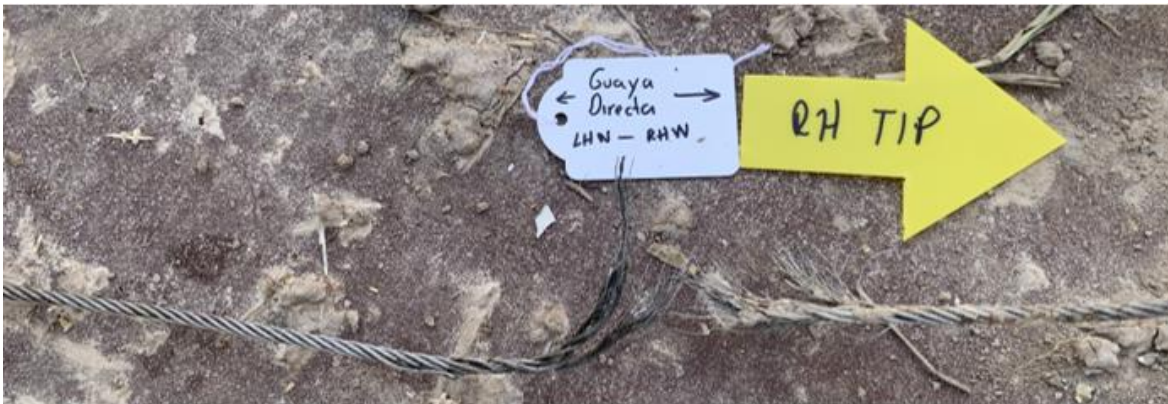
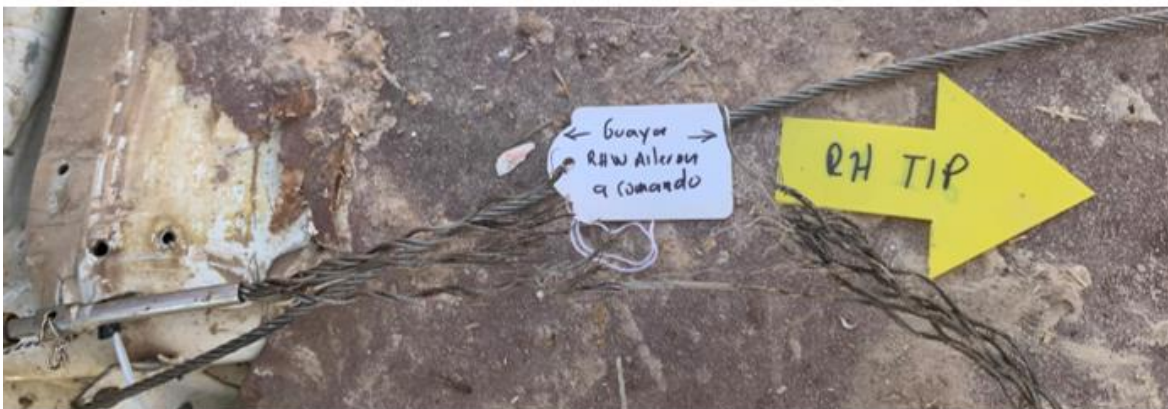
En la revisión de la integridad del sistema de control de las superficies de control se encontraron rotas y separadas las guayas del control del alerón derecho. Se revisó la guaya en el sitio del evento y se removió para efectuar análisis de falla, con el fin de determinar cualquier rotura preexistente por fatiga o por consecuencia del impacto.

Imagen No. 2 – Condición final de cables de alerón, plano derecho – HK1477

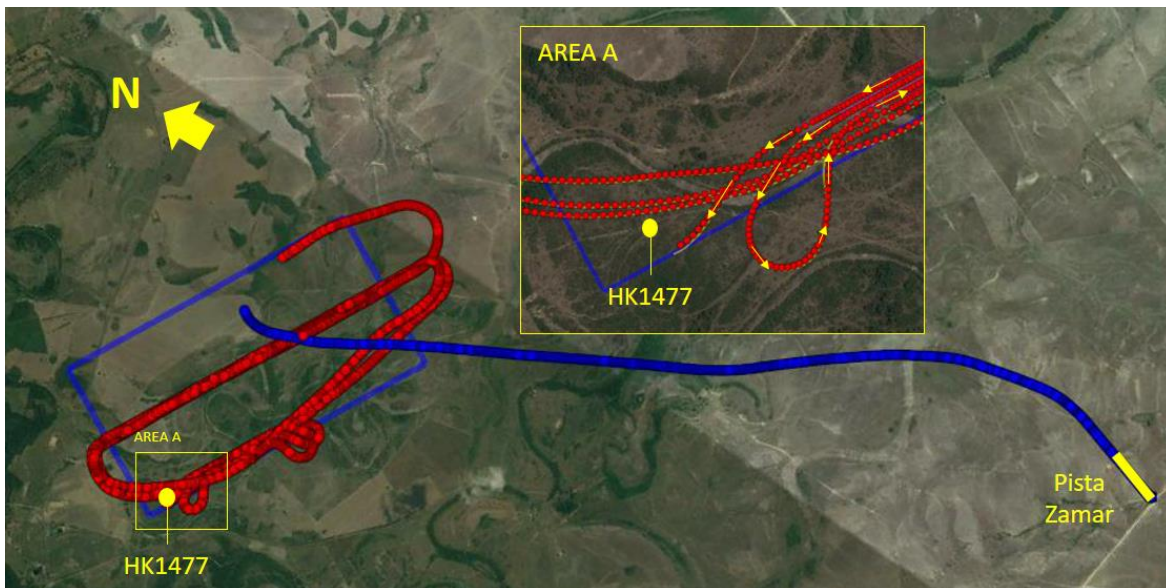
- Altitud: 816 pies MSL
- Altura: 213 pies AGL
- Velocidad: 95,94 mph GS
- Rumbo: 288 grados

La información recuperada permitió conocer que el accidente se configuró durante las labores de aspersión, cuando el Piloto realizaba el ascenso y viraje 90 – 270 por la derecha para alinearse hacia la pasada de aspersión.

Imagen No. 3 – Trayectoria de vuelo según registro GPS AGNAV – HK1477
