# INFORME PRELIMINAR ACCIDENTE

## **COL-21-08-GIA**

**Colisión contra el terreno  
durante el aterrizaje**

Matrícula HK2006

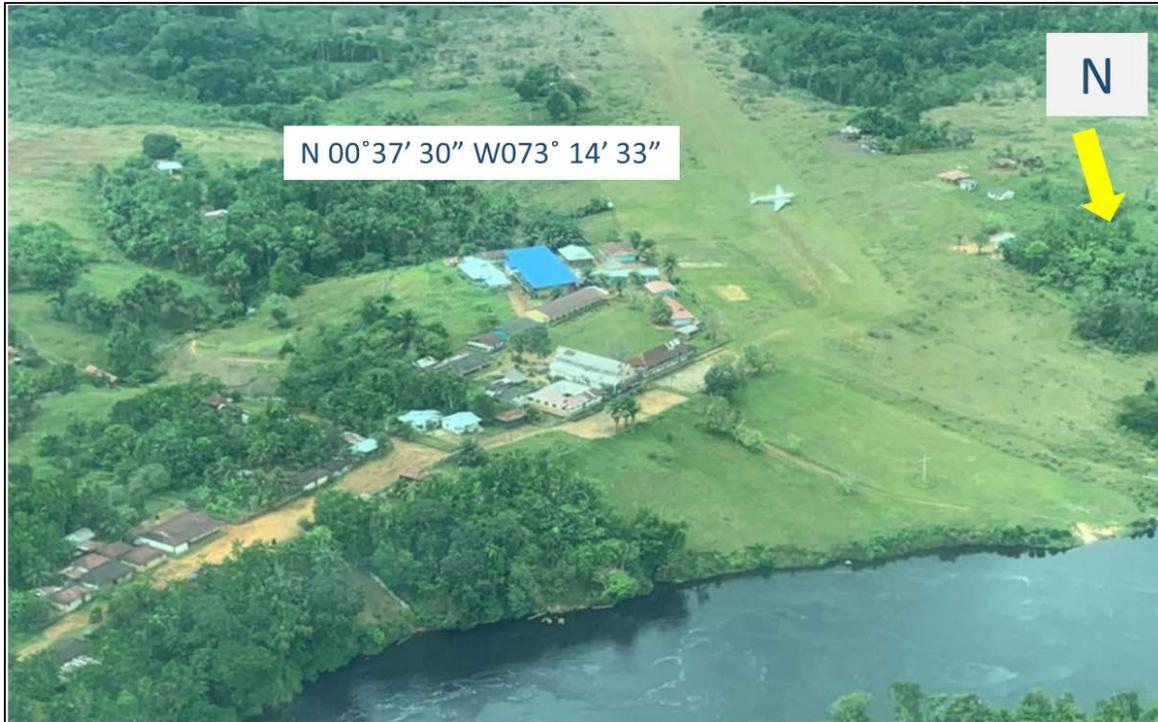
**Fotografía No. 2: Vista aérea Monfort - Ubicación de la aeronave**

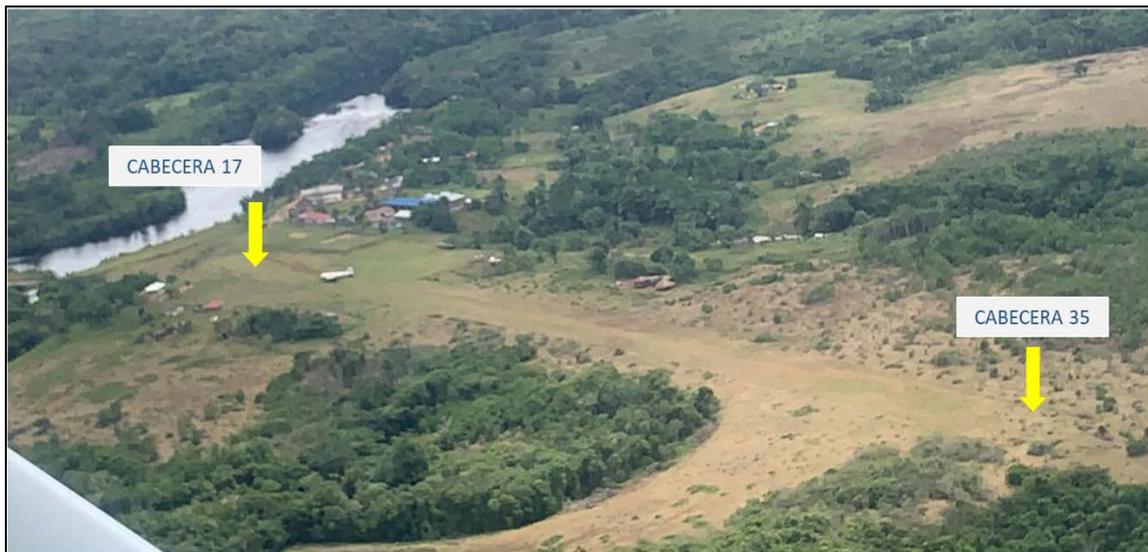
**Fotografía No. 3: Orientación de la pista Monfort.**

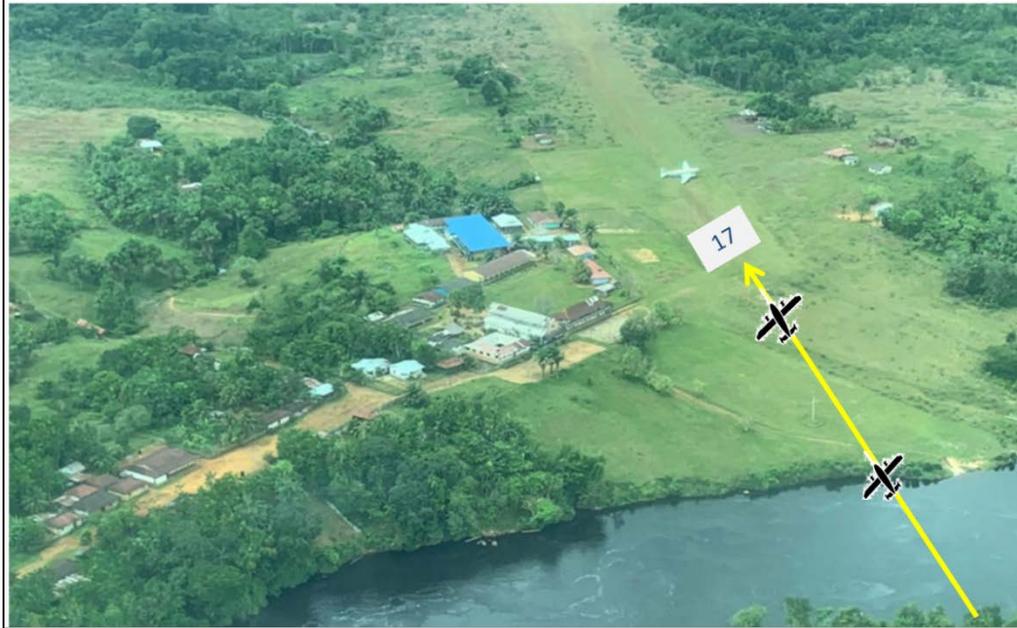
Durante la aproximación final la tripulación extendió el tren de aterrizaje. La tripulación efectuó una aproximación “corta”, de manera que antes de alcanzar la pista, por la cabecera 17 (cercana al rio Papurí), el tren de aterrizaje derecho golpeó de manera fuerte, un montículo de tierra ubicado al inicio del umbral de la pista 17.

**Fotografía No. 4: Sentido del aterrizaje.**

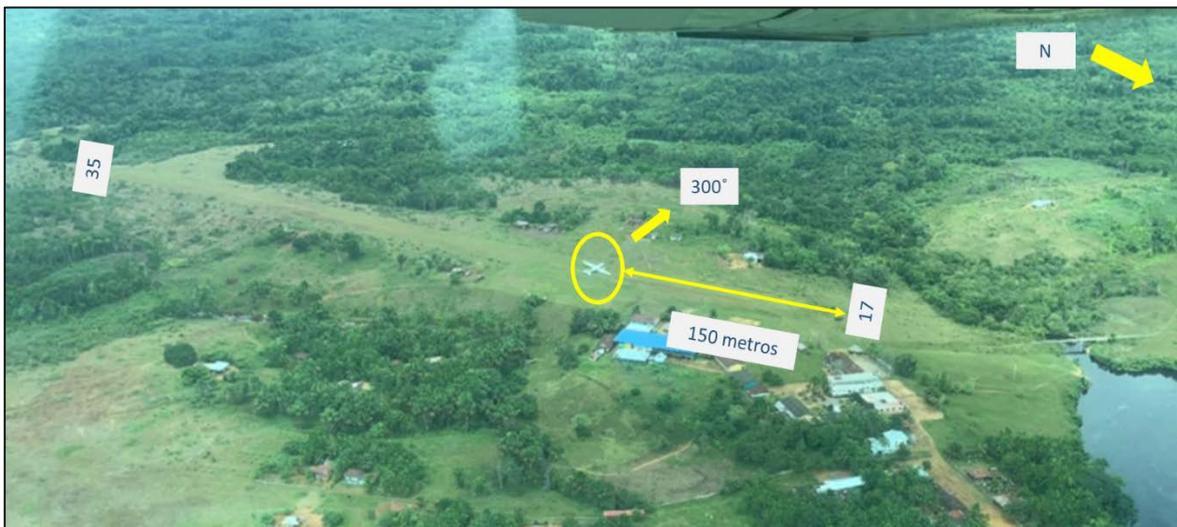
Como consecuencia del golpe con el montículo, la aeronave cambió sustancialmente su trayectoria, derrapando por el costado izquierdo, sobre la pista, hasta quedar totalmente detenida aproximadamente a 150 metros del umbral de la pista 17, en coordenadas N 00°37.67'30.15" – W073°14'33", con rumbo 120° y a una a una elevación 208,6 m ASL.

**Fotografía No. 5: Distancia recorrida por la aeronave HK-2006 en la pista.**

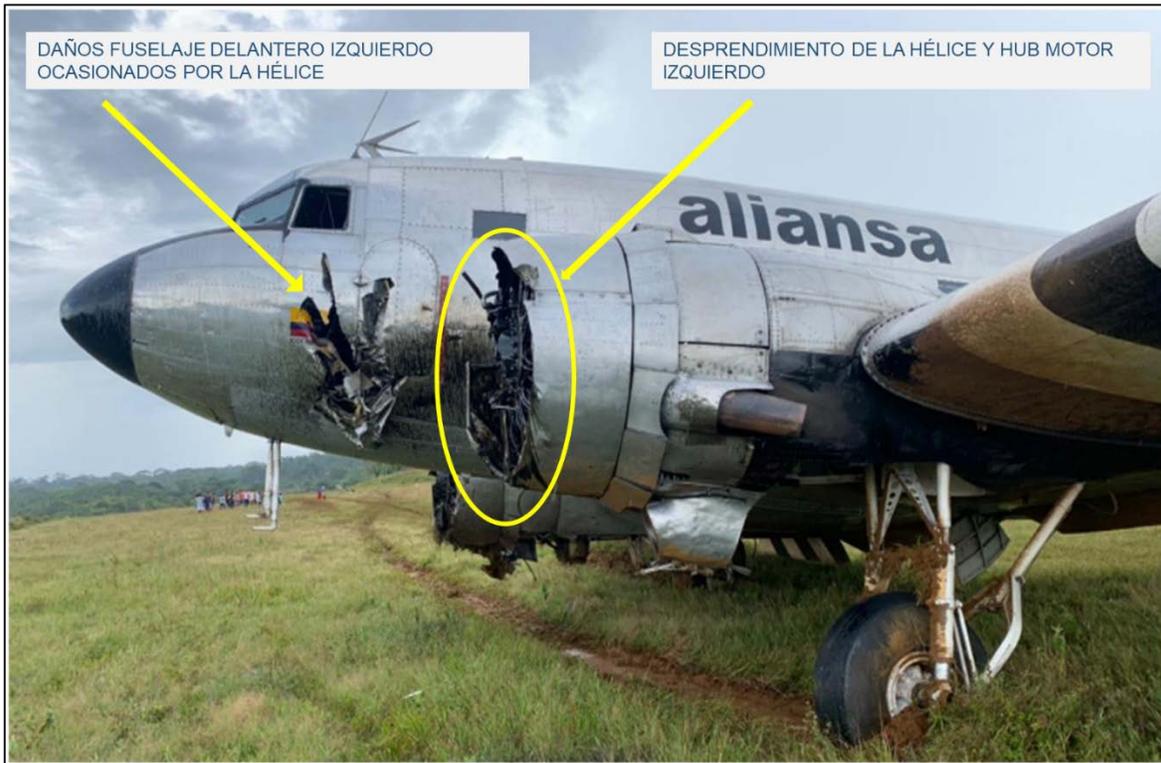
Como resultado de la desaceleración lateral e irregular de la aeronave, y su desplazamiento sobre la pista, la hélice del motor izquierdo hizo contacto con la superficie de la pista, ocasionando parada súbita del motor; como consecuencia, la hélice y el "hub" se desprendieron e impactaron el costado izquierdo del fuselaje, afectando sustancialmente la estructura; la hélice izquierda fue encontrada a 15 metros de la aeronave.

**Fotografía No. 6: Daños motor y hélice.**

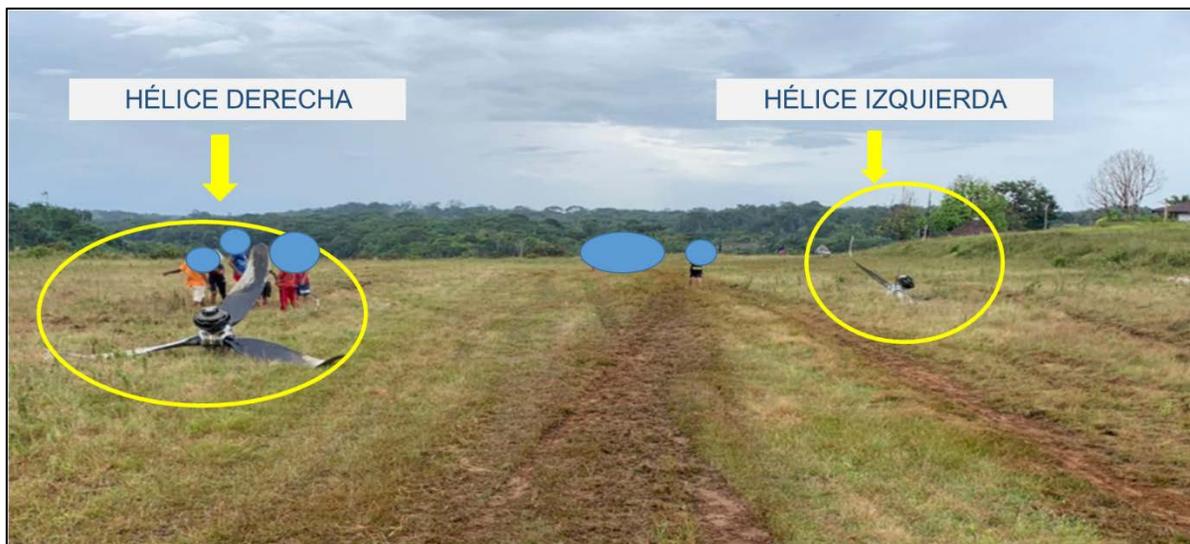
La hélice del motor derecho también impactó la superficie de la pista, se desprendió y quedó ubicada a 17 metros de la aeronave.

**Fotografía No. 7: Posición de las hélices.**

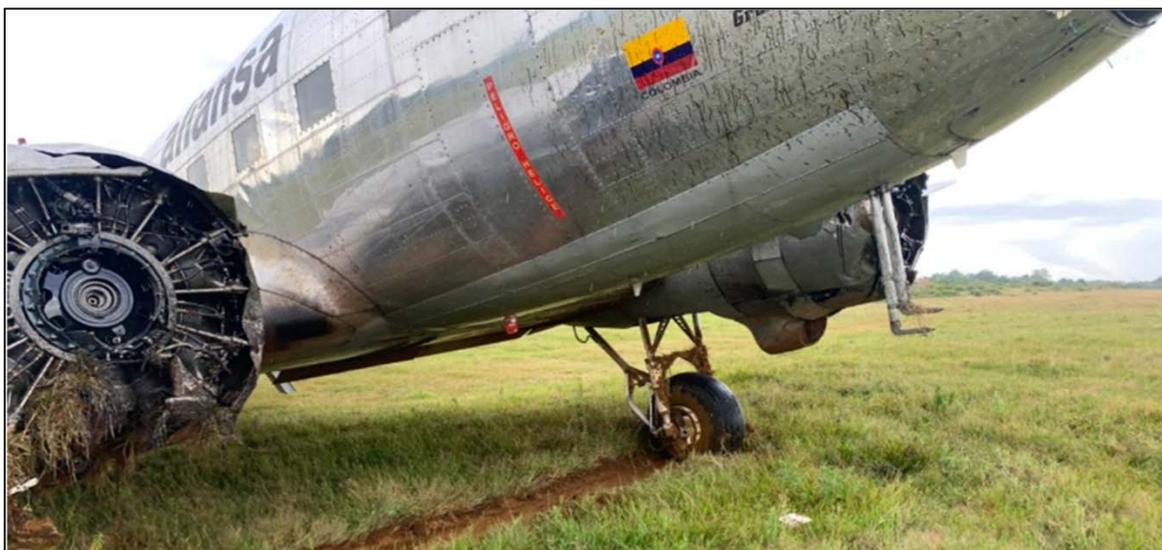
**Fotografía No. 8: Daños motor derecho.**

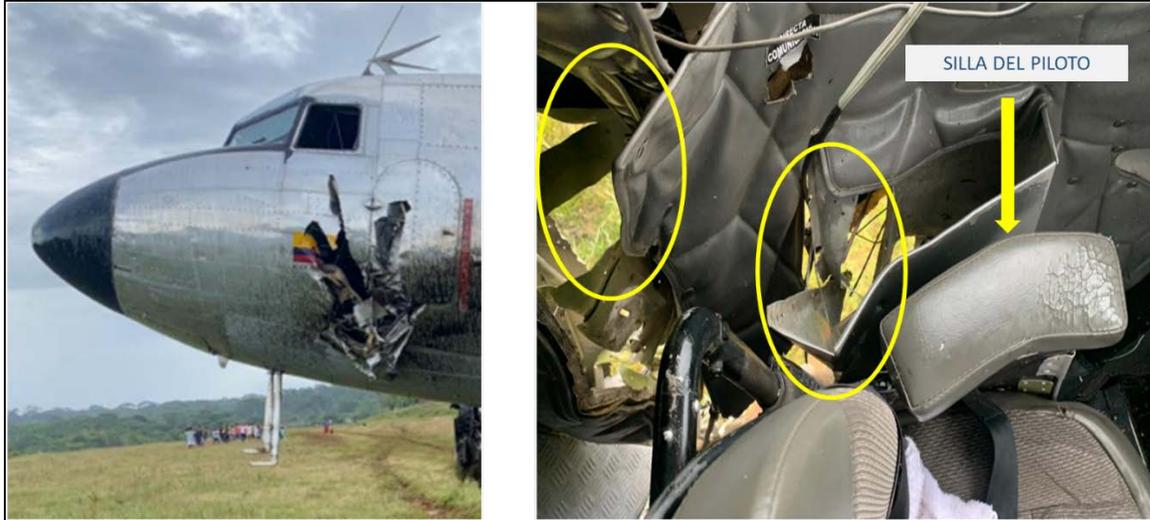
Como consecuencia del impacto de la hélice izquierda, y siguiendo su sentido de rotación, la aeronave sufrió daños sustanciales en el fuselaje delantero izquierdo, alcanzando el costado lateral de la silla del piloto.

**Fotografía No. 9: Daños en fuselaje izquierdo**

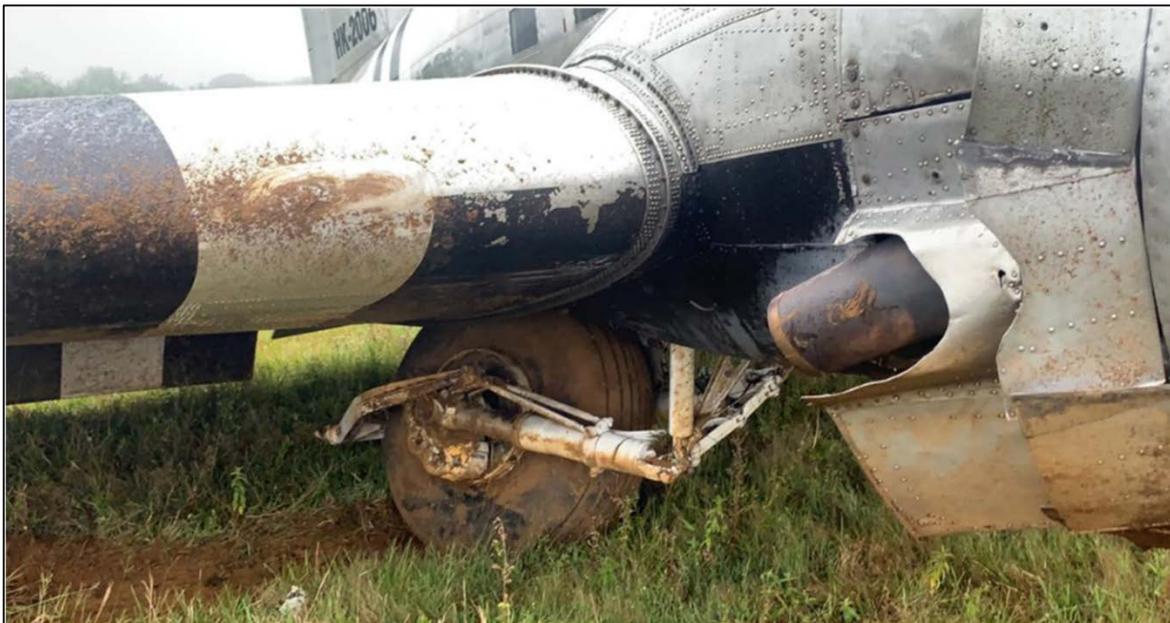
El tren de aterrizaje derecho sufrió fracturas y deformaciones, como resultado del deslizamiento.

**Fotografía No. 10: Daños tren de aterrizaje derecho**

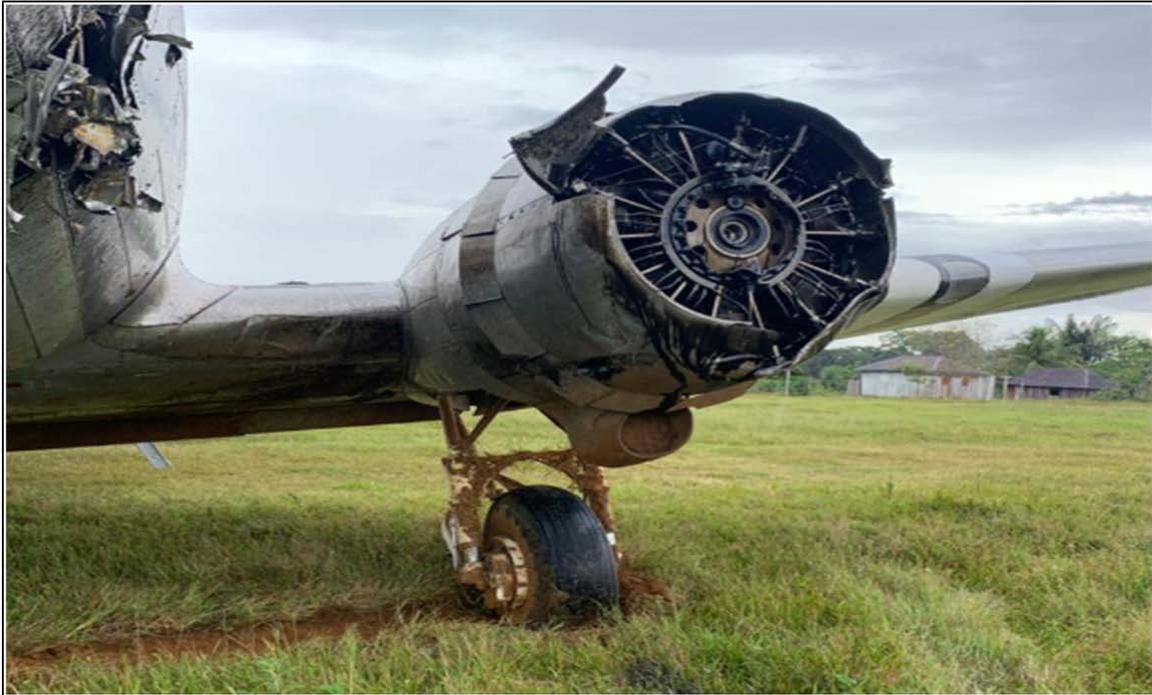
El tren de aterrizaje izquierdo sufrió deformaciones considerables en el "strut", en su anidamiento y en su estructura en general.

**Fotografía No. 11: Daños tren de aterrizaje izquierdo.**

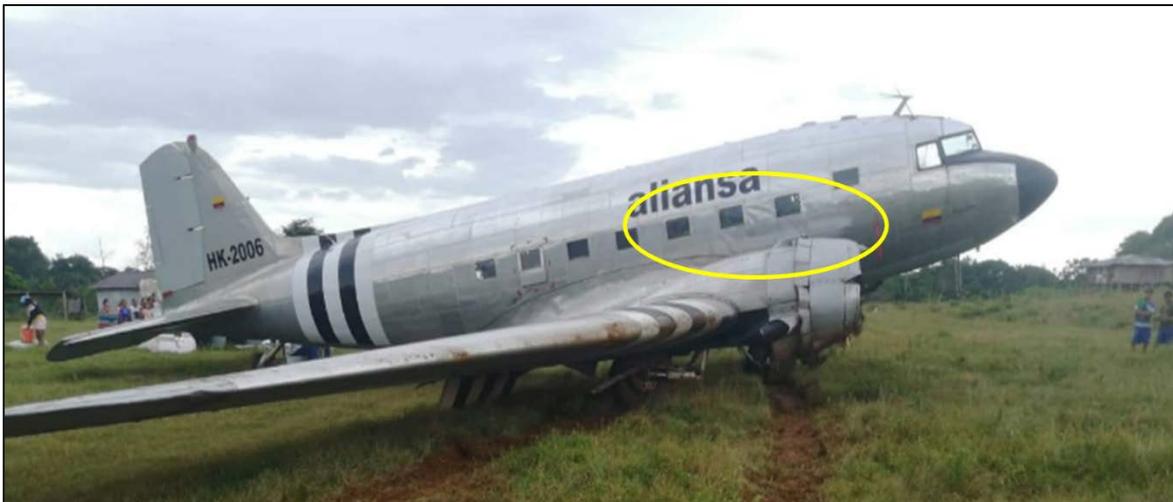
Se encontró deformación plástica de la piel sobre el fuselaje superior delantero, lado derecho, como consecuencia de los fuertes cambios de desaceleración y pérdida de energía oscilante durante la carrera de aterrizaje.

**Fotografía No. 12: Daños fuselaje lateral superior.**
