INFORME PRELIMINAR ACCIDENTE

COL-21-30-GIA

Douglas DC3

Matrícula HK2820

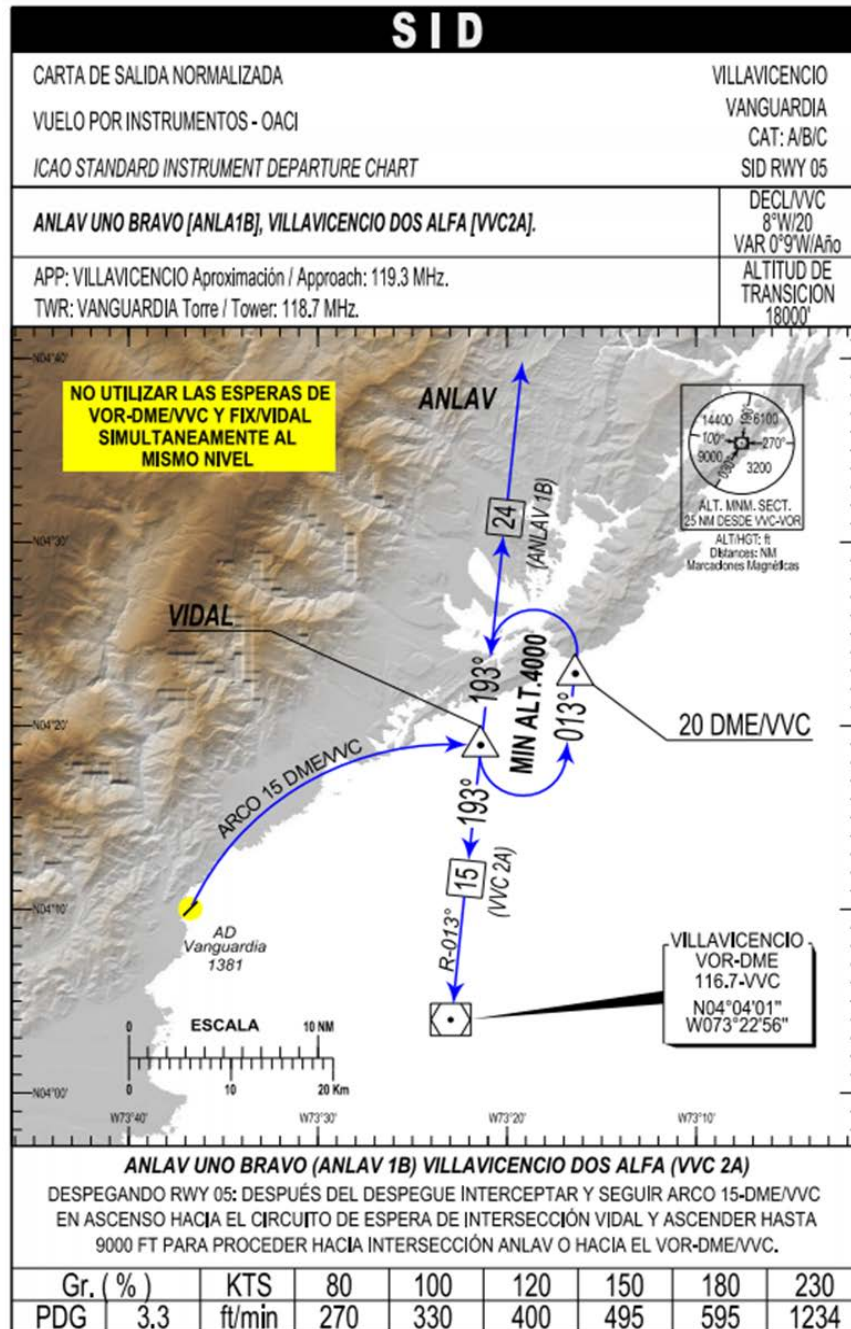
Imagen No 1: Carta de Salida por Instrumentos SID VVC2A

A las 07:08 HL, VVC APP identificó en su pantalla radar que el HK2820 estaba virando a la izquierda, **por fuera de la protección arco DME 15 millas del VOR VVC**, en lugar de interceptar y continuar el arco hacia la posición VIDAL, tal como lo establecía la salida normalizada VVC2A. El Control efectuó un llamado a la aeronave indagando sobre el sentido de su viraje, sin recibir respuesta alguna.

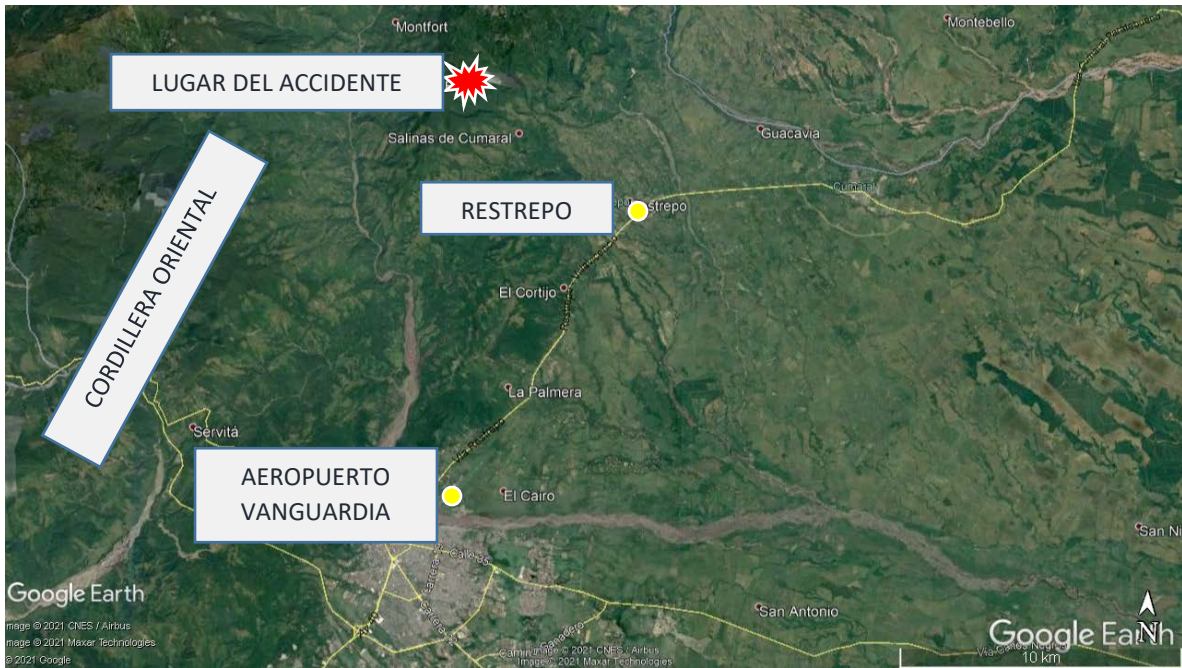
Imagen No 2: Ubicación de la zona del accidente

El sitio del accidente se encuentra ubicado en una zona montañosa, en estribaciones de la cordillera Oriental (pie de monte llanero), a 6000 pies sobre el nivel medio del mar, de muy difícil acceso, con superficie de piedra y vegetación frondosa con árboles de aproximadamente 10 a 15 metros de altura.

El terreno tiene una pendiente de aproximadamente 60°; la aeronave quedó suspendida por los troncos de tres árboles, que impidieron que cayera a un precipicio.

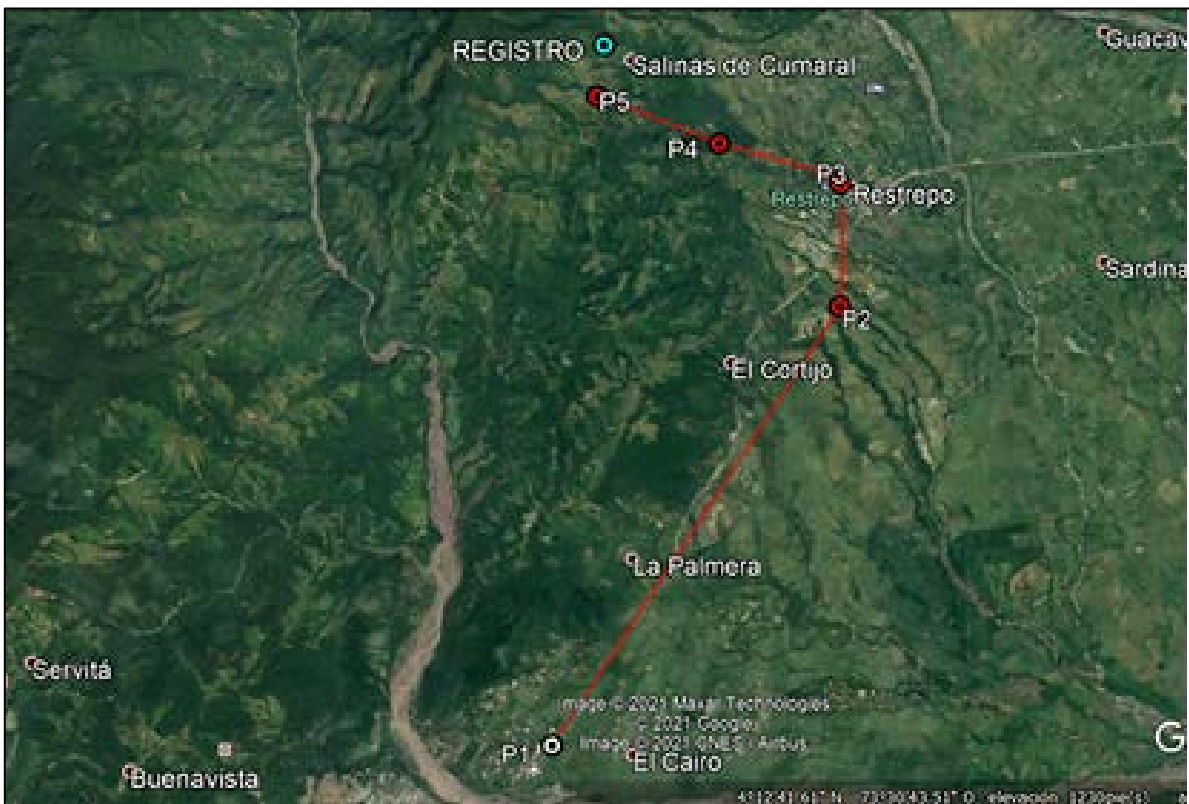
Imagen No 3: Recorrido de la aeronave graficado con base en las trazas de radar del Centro de Control VVC.

A las 07:09 HL se perdió el contacto radar con la aeronave. Los servicios de Tránsito aéreo le hicieron varios llamados sin obtener respuesta. Entonces, el ATC activó las Fases de Emergencia, alertando a los servicios de Búsqueda y Rescate, SAR.

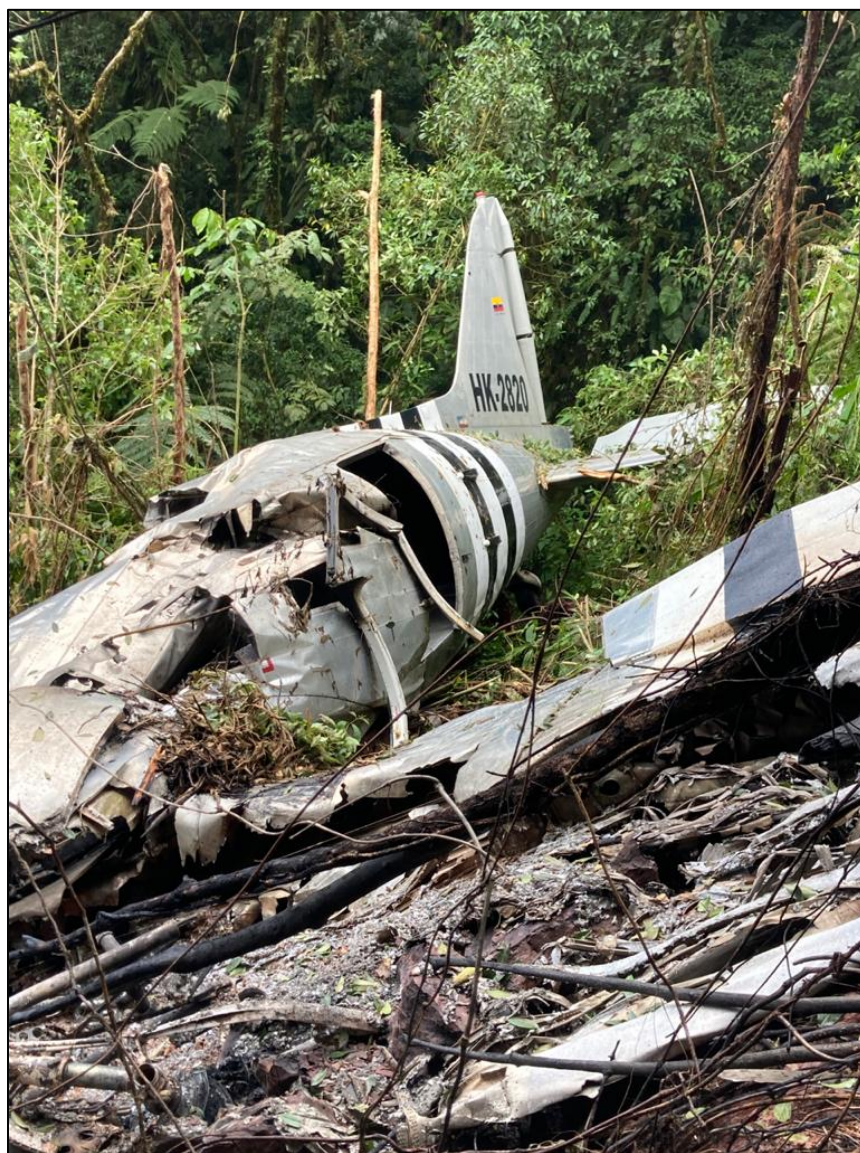
Fotografía No. 1: Condición final de la aeronave HK2820

Se determinó que la aeronave aparentemente impactó contra el terreno con bajo ángulo de descenso y alta velocidad, con rumbo 073 grados. Se encontraron evidencias claras de incendio post impacto, generado principalmente por el combustible a bordo de los tanques de combustible al entrar en contacto con las partes calientes de los motores.

- Todas las partes de la aeronave y sus superficies de control se encontraron en el área del accidente, descartándose una posible ruptura o desprendimiento en vuelo.

- La aeronave se encontró con una configuración “limpia”, con el tren de aterrizaje retraído y sin extensión de flaps.
- El plano izquierdo resultó dañado sustancialmente durante el impacto.

- El motor izquierdo se encontró con daños considerables por incendio post accidente.
- El plano derecho se encontró íntegro, pero afectado por el incendio post impacto.

- El motor derecho se encontró con daños significativos como producto del impacto y del incendio.
- La hélice izquierda se encontró separada del motor. Una de sus palas se fracturó desde el “hub”, y evidenciaba deformación post impacto.

- La hélice derecha se halló separada del motor con todas sus palas instaladas.
- El examen detallado del ángulo de las palas mostró que aquellas no se encontraban en posición de embanderamiento.

- No se logró identificar entre los restos, las palancas del pedestal en la cabina de mando (potencia, paso de la hélice y mezcla), por la gran destrucción causada por el impacto contra rocas y el posterior incendio de la aeronave.
