INFORME PRELIMINAR ACCIDENTE

COL-21-52-GIA

**Pérdida de potencia y aterrizaje
fuerte**

Bell 206 L3

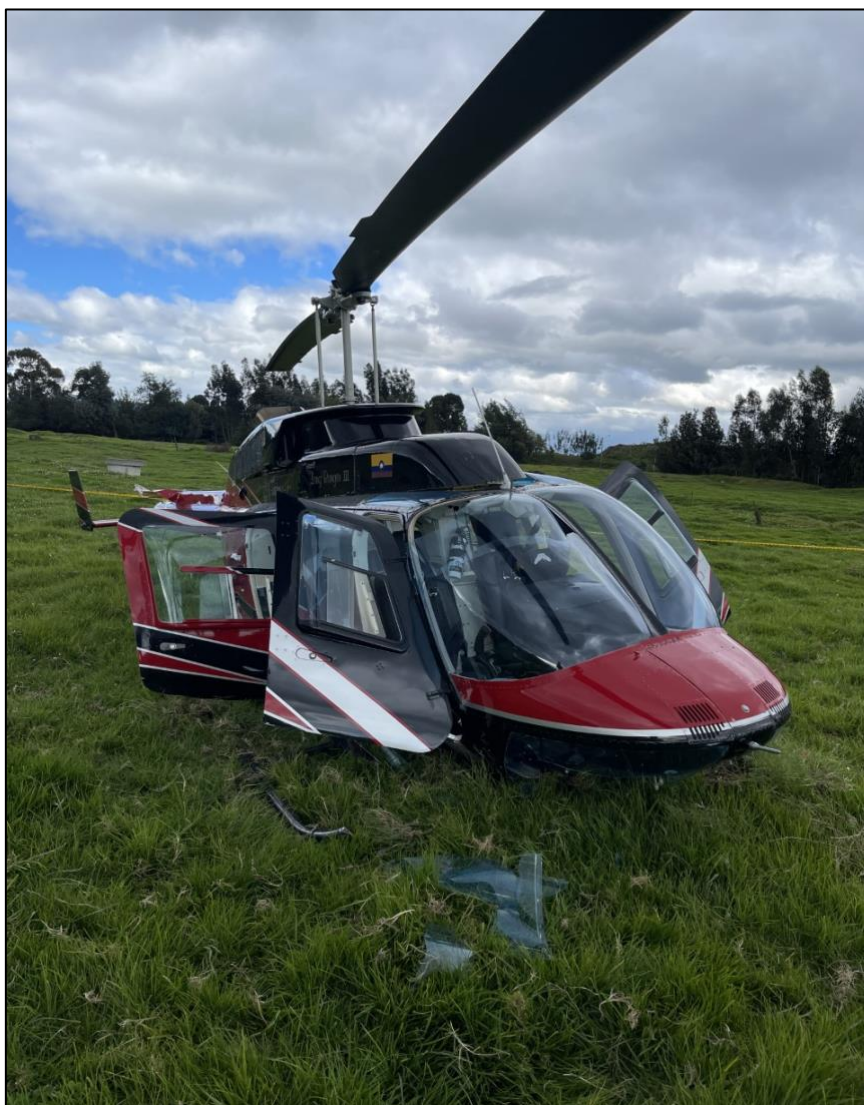
Sin embargo, cuando el helicóptero se encontraba en la fase final de la aproximación, se presentó la apagada súbita del motor; el Piloto efectuó el “flare” y aterrizó, sin velocidad suficiente, terminando en un aterrizaje fuerte, que hizo colapsar los tubos transversales del tren principal y ocasionó el conjunto del rotor de cola, produciéndose un giro de 180° en tierra; el rotor principal se detuvo.

Fotografía No. 1 – Estado y posición final de la aeronave HK3353.

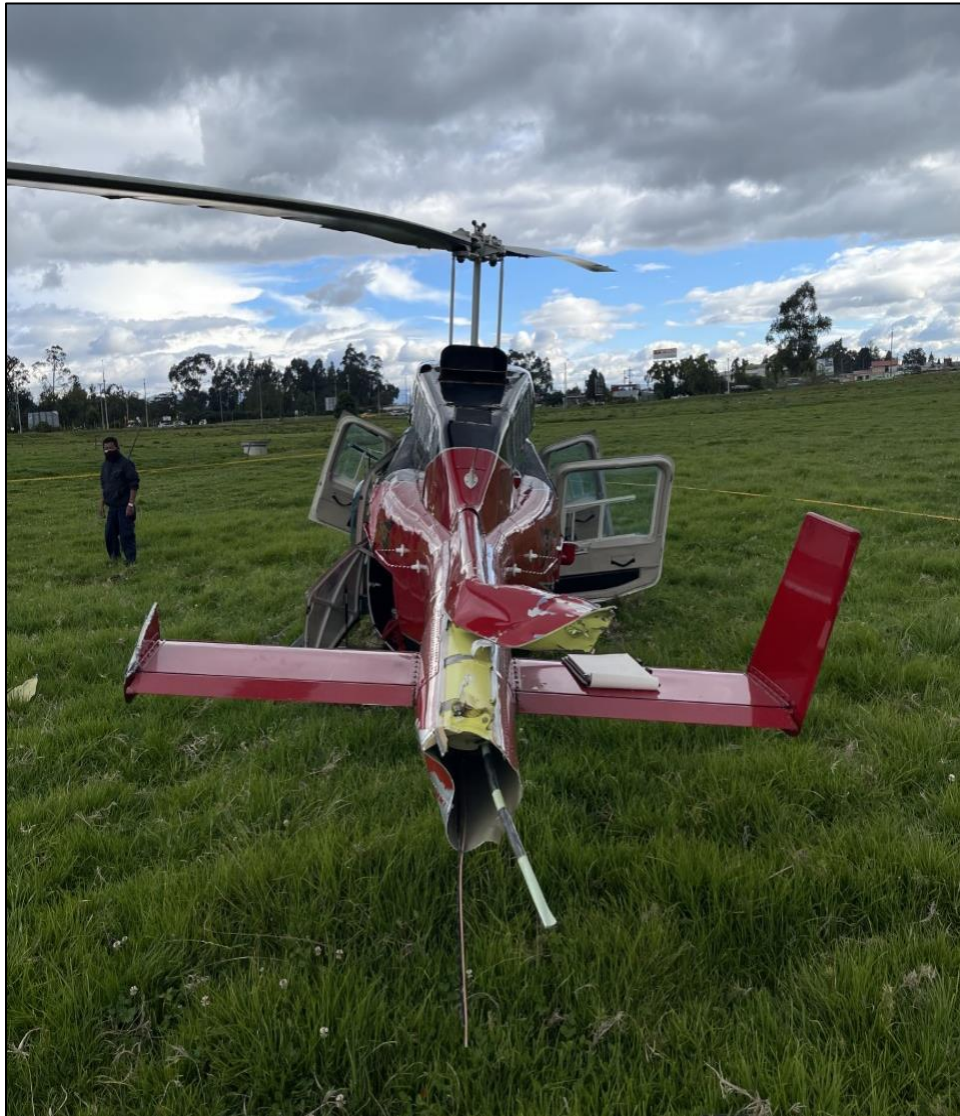
Fotografía No. 2 – Fractura del rotor de cola.

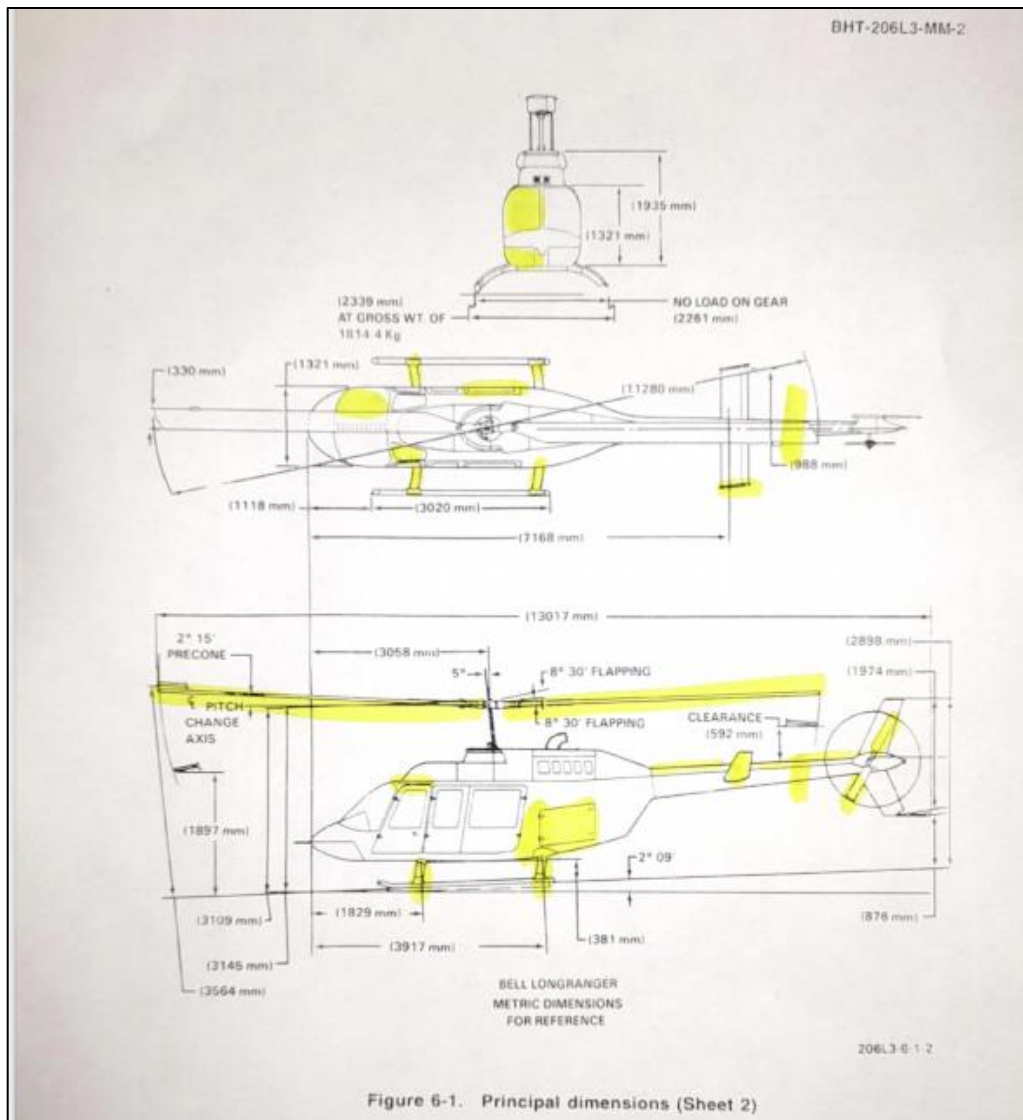
Figure 6-1. Principal dimensions (Sheet 2)

- Ruptura de los “plexiglass” superior e inferior izquierdo.
- Torsión de la lámina estación STA 155.00
- Daño en la puerta de la bodega.
- Ruptura el cono de cola a la altura en la estación BS 117.8.
- Daños generales en la cubierta de los ejes del rotor de cola.
- Daños de los ejes impulsores de rotor de cola.

- Daño en la puerta derecha.
- Daño total de las palas del rotor principal, con perforaciones.
- Daño en las palas del rotor de cola.
- Daño por aterrizaje fuerte del tubo transversal delantero y trasero.

Imagen No. 1 – Ubicación de los daños de la aeronave HK3353.

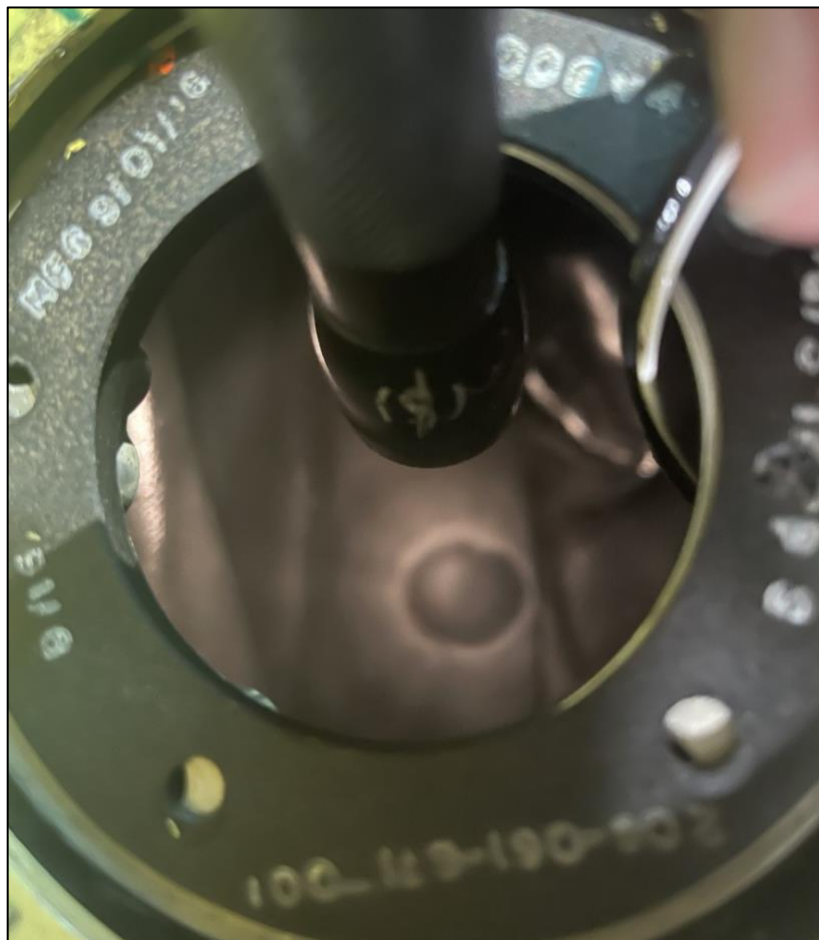
Dentro de la investigación inicial, se evidenció la falta de combustible en el sistema y en el tanque de combustible.

Fotografía No. 3 - Inspección del tanque de combustible
