INFORME PRELIMINAR ACCIDENTE

COL-21-01-GIA

Colisión contra el terreno

Matrícula HK3856G

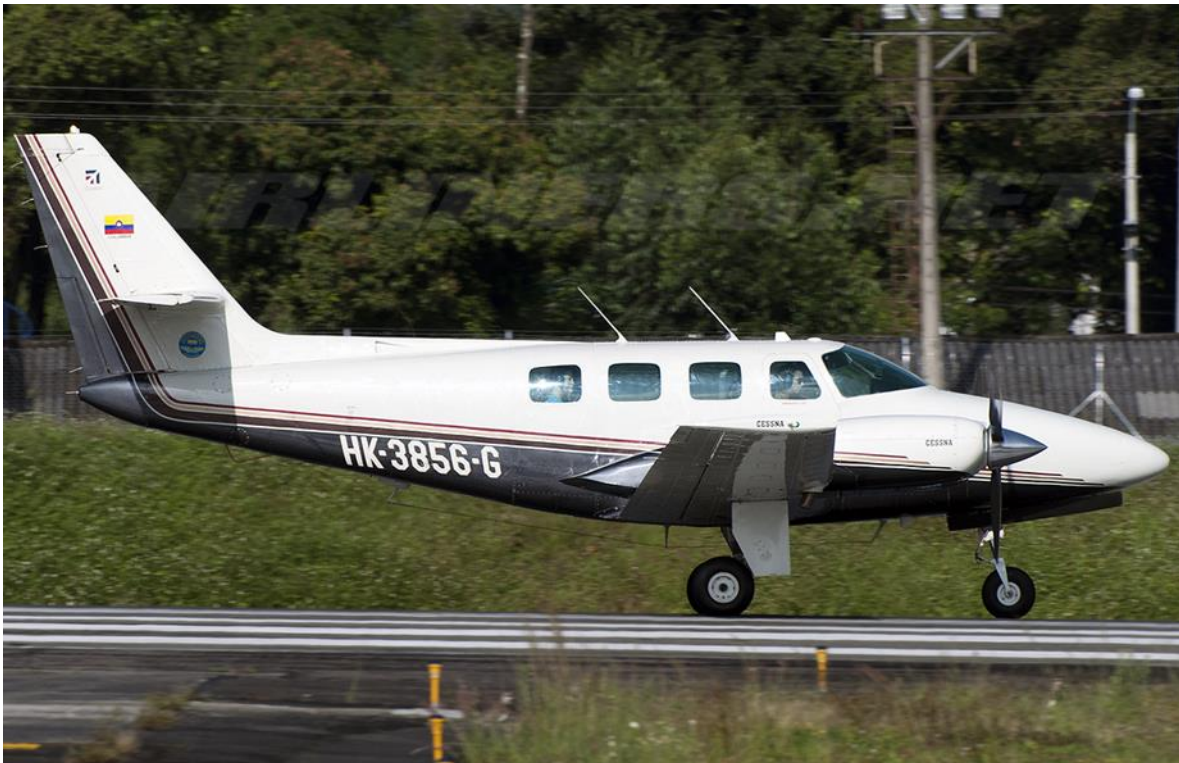
Foto No. 1: Aeronave HK3856G

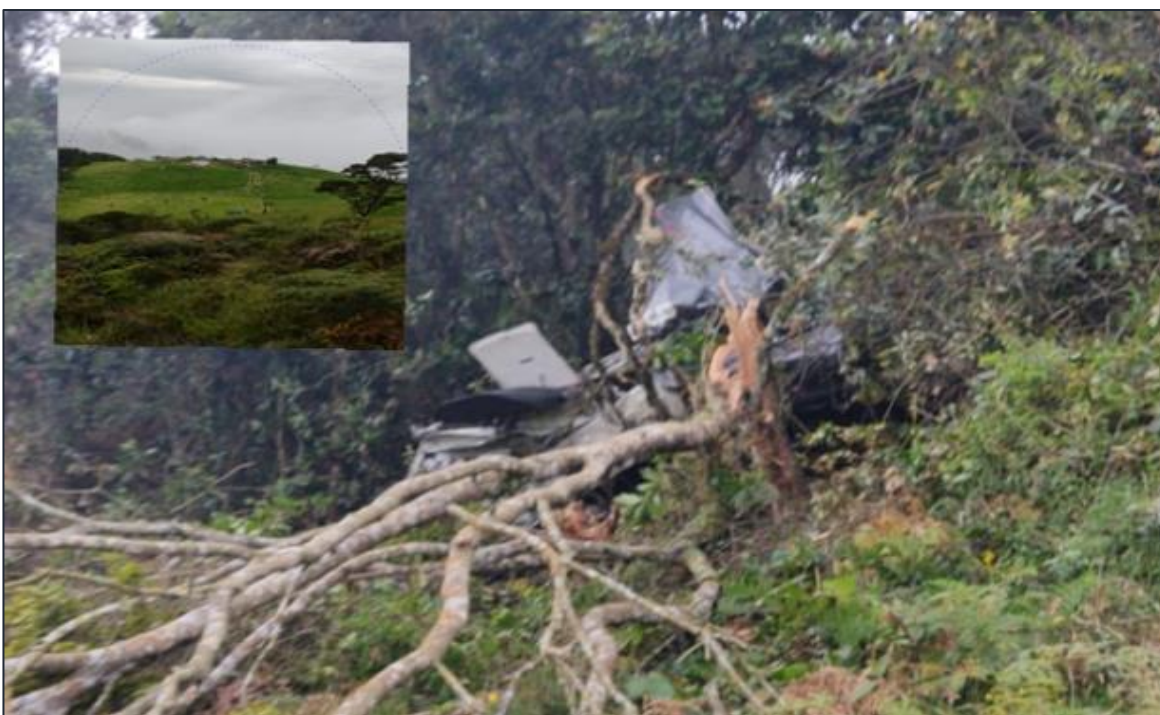
Fotografía No. 2: Ubicación final de la aeronave HK3856G

En la inspección de los restos se encontró la aeronave destruida con características de un impacto con alta velocidad. La sección frontal y el interior de la aeronave se afectaron de manera severa durante el impacto, quedando totalmente destruidos. El empenaje de la aeronave quedó deformado, con los estabilizadores íntegros.

El motor izquierdo se encontraba volcado con una orientación de 200° con evidente rompimiento del cárter de aceite. El turbo giraba durante la inspección. La hélice se encontraba separada del "hub". El plano izquierdo se separó desde la estación de inicio del flap hasta la punta.

El motor derecho se encontraba volcado y enterrado; el turbo giraba en la inspección. El cárter de aceite se encontraba íntegro. La hélice exhibía características de producción de potencia al momento del accidente, y se encontraba unida al flanche del motor con una sola pala instalada.

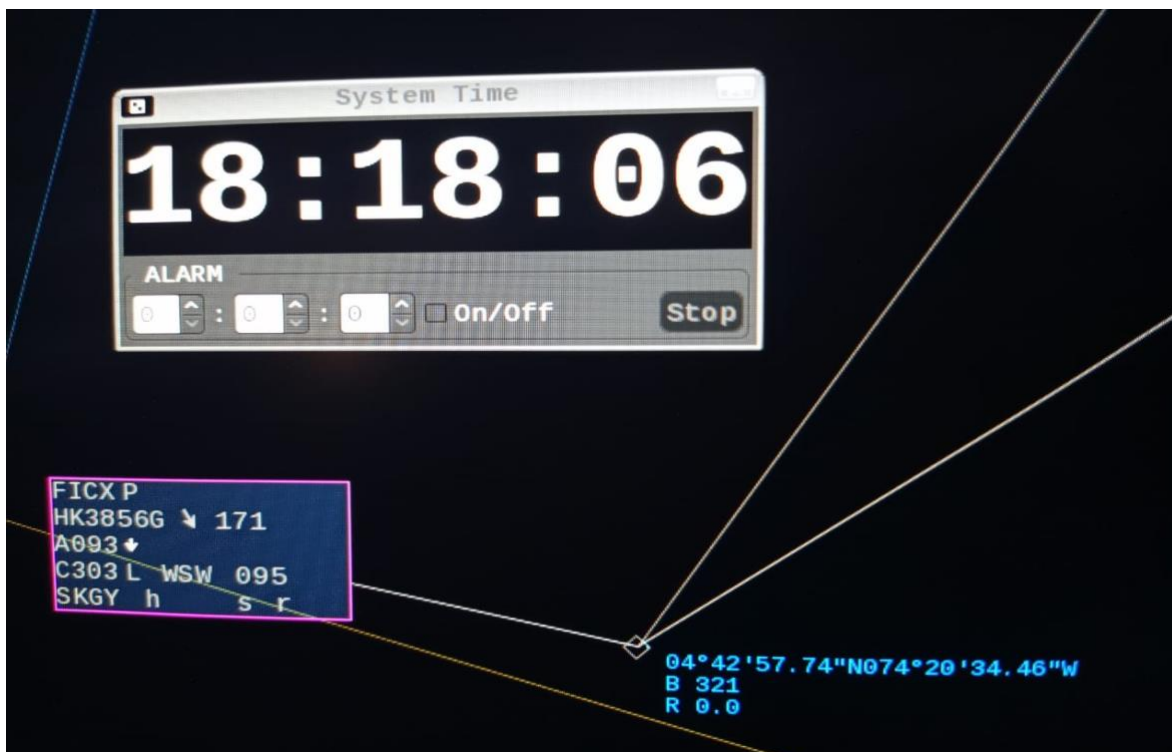
La última traza RADAR de la posición de la aeronave se ubicó a 10.3 NM al E del aeropuerto Eldorado (SKBO) indicando 9.300 pies, en descenso y una velocidad TAS de 171 nudos.

Imagen No. 1: Foto Radar de la última posición detectada de la aeronave HK3856G
