INFORME PRELIMINAR ACCIDENTE

COL-21-18-GIA

**Aterrizaje de emergencia por
falla de planta motriz**

Matrícula HK4418G

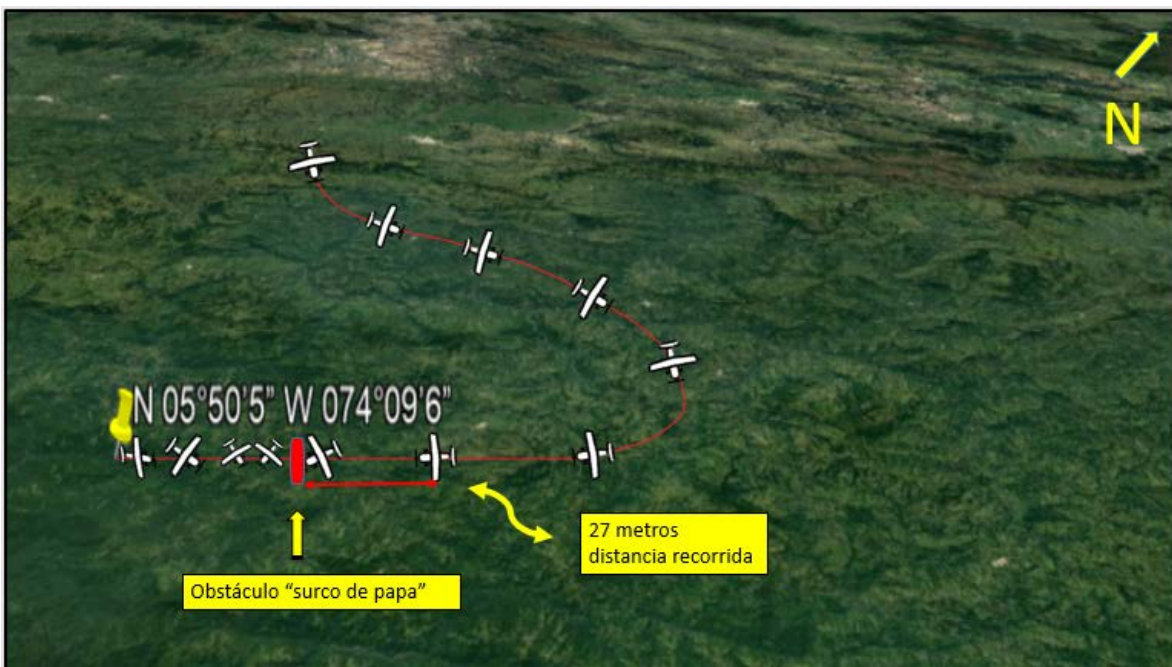
El aterrizaje se realizó de manera controlada sobre el campo seleccionado, que resultó ser un cultivo de papa; sin embargo, después del contacto con el terreno y haber recorrido aproximadamente 27 metros, la llanta del tren de nariz golpeó contra uno de los surcos del terreno, acción que hizo que la aeronave girara bruscamente sobre su eje trasversal, haciendo que la aeronave girara 180° (“capoteo”), terminando invertida sobre el terreno.

Gráfica No. 3: Aterrizaje controlado en campo no preparado.
