INFORME PRELIMINAR ACCIDENTE

COL-21-26-GIA

**Colisión contra el terreno
durante el aterrizaje**

Matrícula HK4953

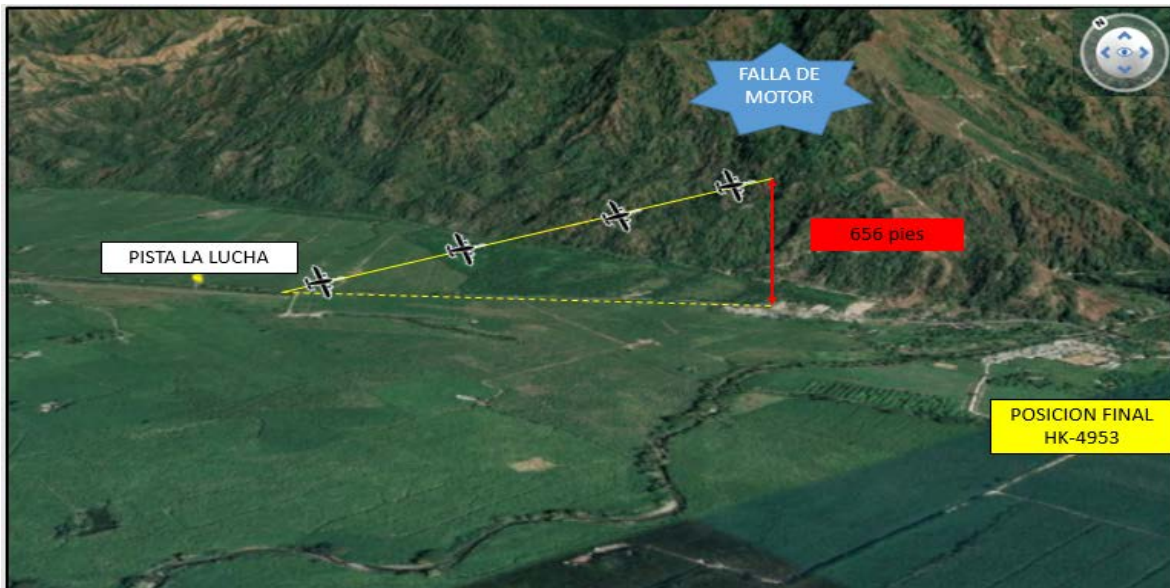
Durante el ascenso y aproximadamente 656 pies de altura, el motor perdió sustancialmente la potencia, situación acompañada de fuerte ruido y vibración y seguida, pocos segundos después, de la apagada del motor.

Figura No. 3: Segundo vuelo falla de motor.

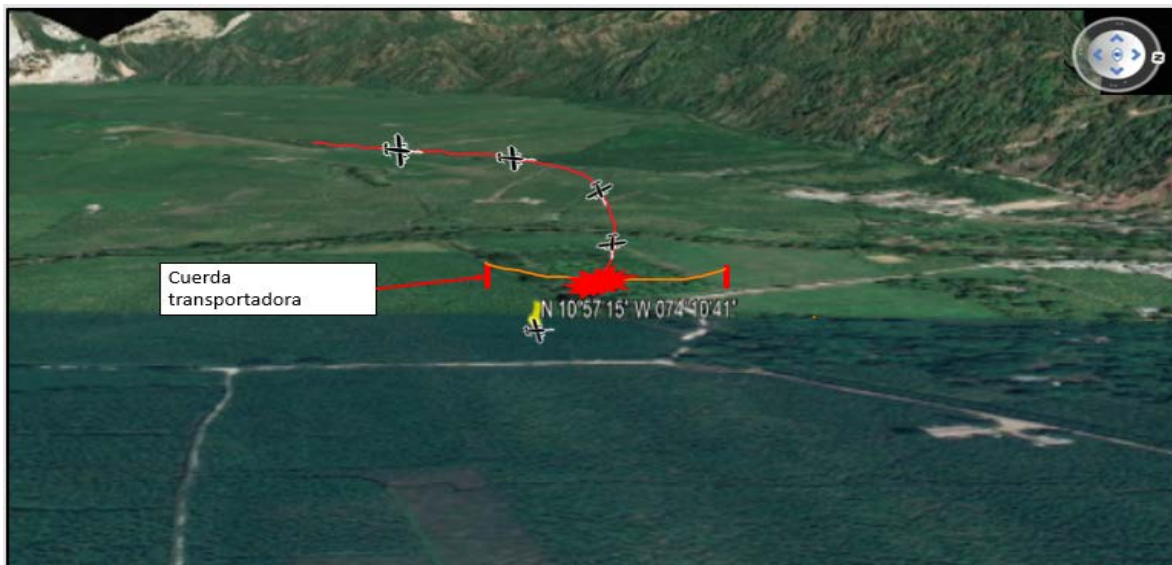
El Piloto mantuvo el control de la aeronave; cuando sobrevolaba un cultivo de plátano y próximo a aterrizar de emergencia, la aeronave golpeó contra un templete (cable) que es utilizado para colgar los “vagones” de sustracción del plátano del cultivo, lo que ocasionó la pérdida de control de la aeronave y que esta se precipitara a tierra.

Figura No. 5: Golpe de la aeronave con cable transportador.

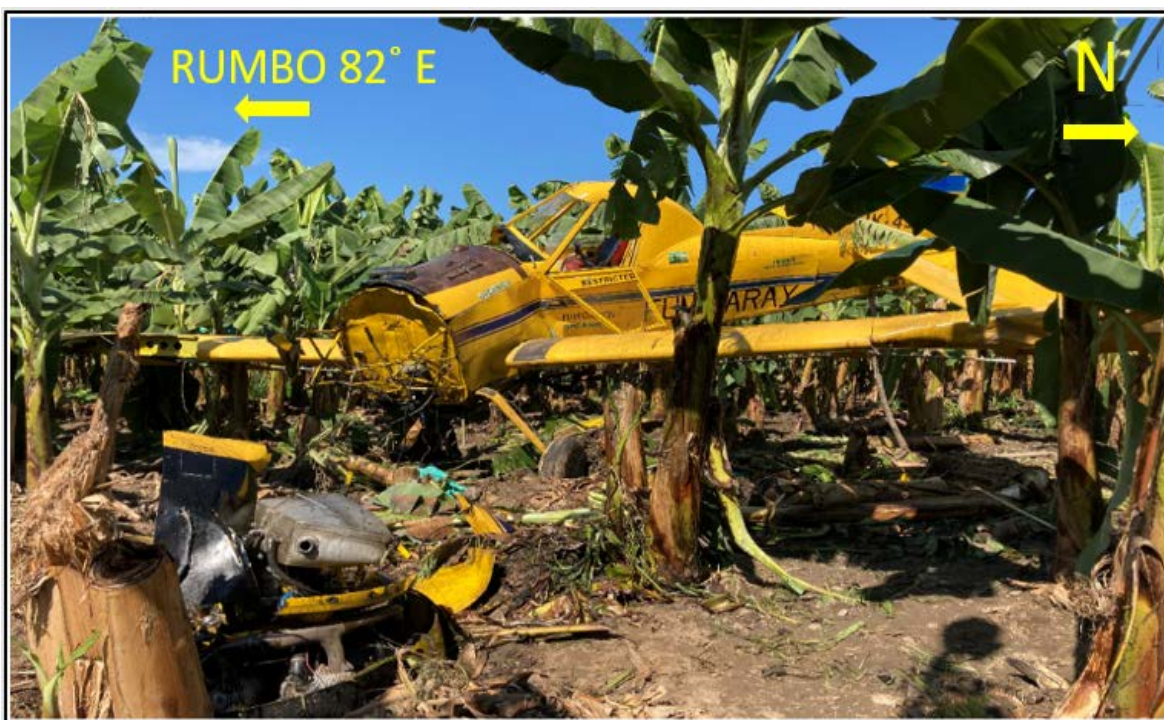
Fotografía No. 1: Posición final de la aeronave HK-4953.

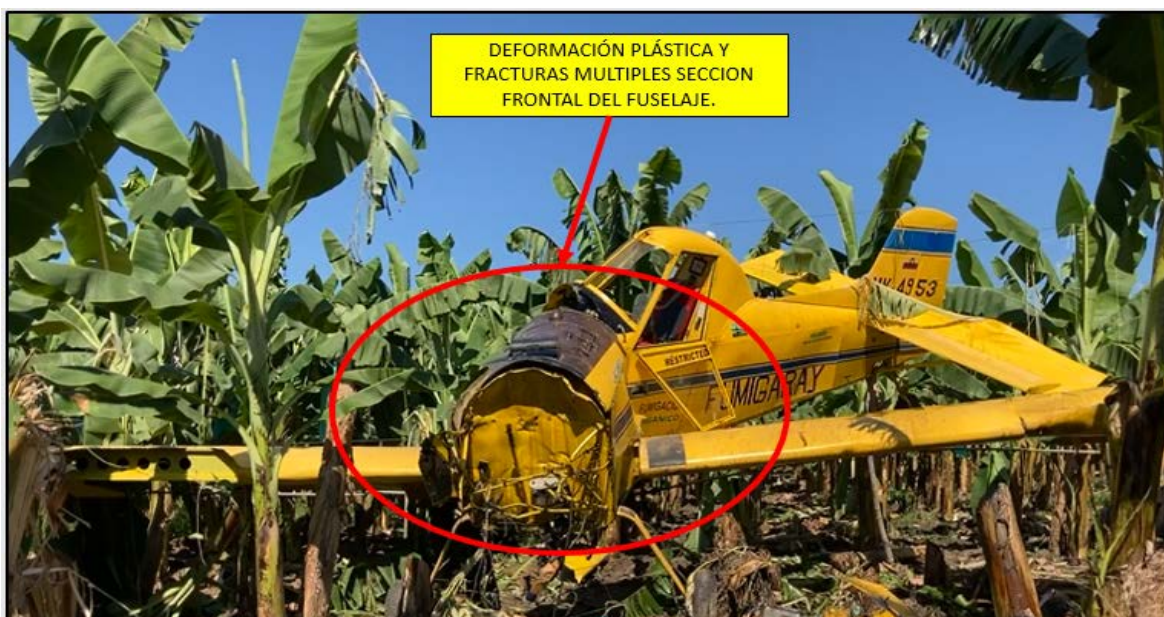
Como consecuencia del golpe contra el cable y posteriores impactos en el terreno, la aeronave sufrió daños en toda su estructura. Las mayores concentraciones de esfuerzos producidos por la desaceleración se situaron sobre la parte delantera del fuselaje con múltiples fracturas en largueros, formadores, y deformación plástica crítica en la piel, costados izquierdo y derecho.

Fotografía No. 2: Daños sustanciales en la parte frontal del fuselaje.

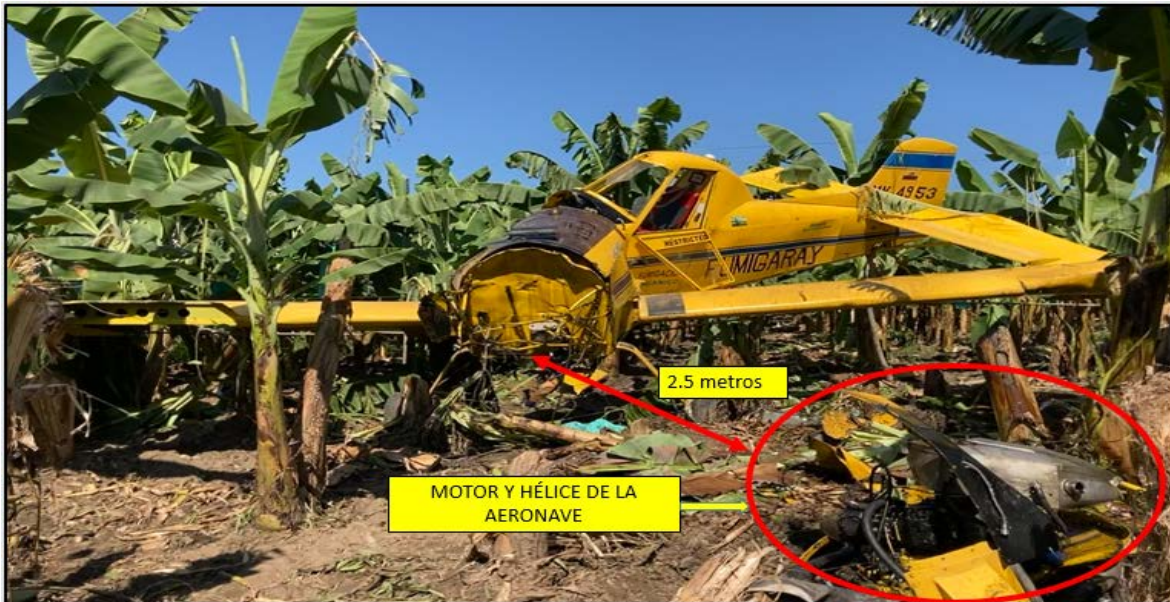
El motor se desprendió del soporte estructural de la aeronave, quedando ubicado a 2.5 metros de la aeronave, aproximadamente, enterrado de frente sobre la superficie del cultivo.

La hélice permaneció sujeta al motor. Las palas de la hélice no presentaron deformación en las puntas, condición que indicaba que probablemente el motor no estaba funcionando al momento de golpear el cable y las plantas de plátano.

Durante la inspección al motor efectuada en campo, se encontró una fractura sobre el cuerpo del cilindro ubicado en la posición 7.

Fotografía No. 3: Desprendimiento del motor y de la hélice.

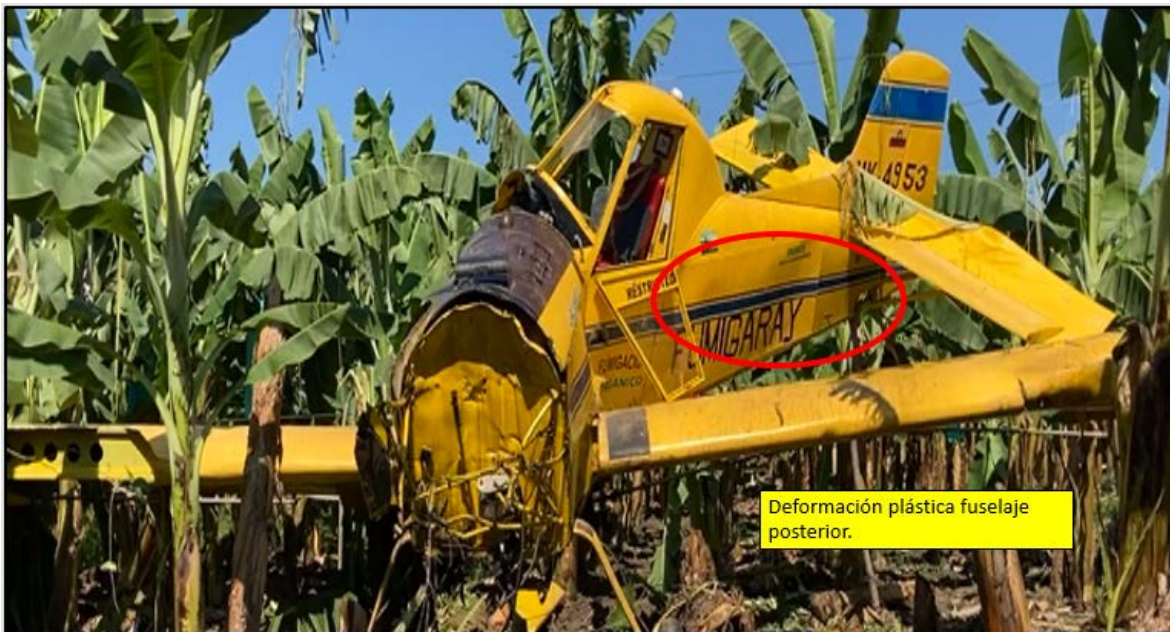
Se encontró deformación plástica de la piel de la aeronave, sobre el fuselaje frontal y costado izquierdo, a consecuencia, de los fuertes cambios de desaceleración y absorción de energía.

Fotografía No. 4: Daños fuselaje lateral inferior trasero.

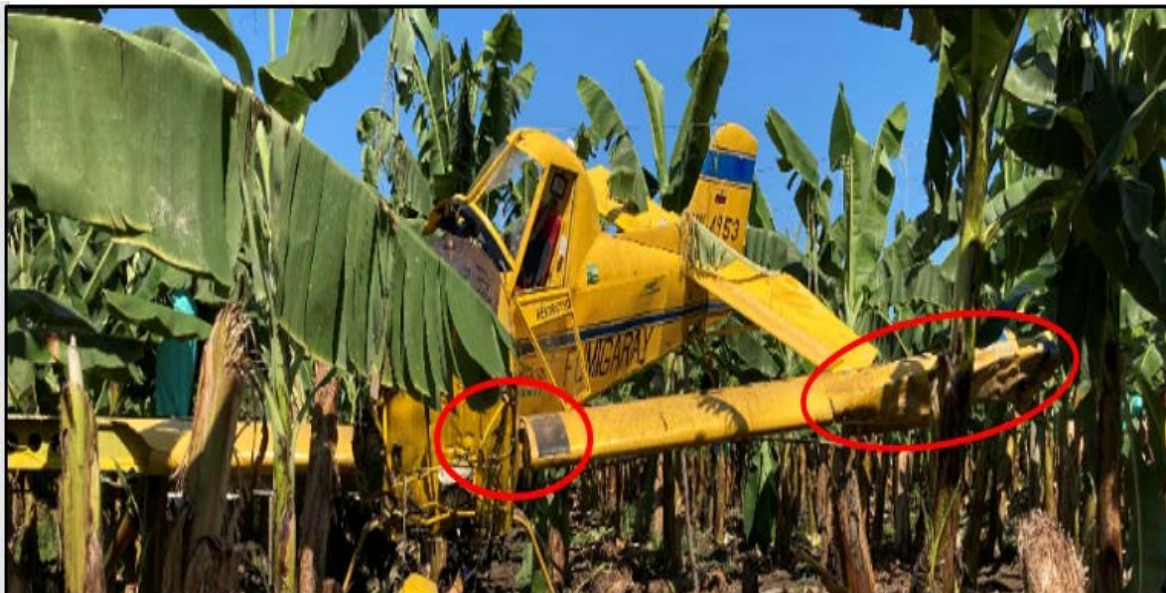
El plano izquierdo se desprendió desde su soporte principal, recibiendo golpes a lo largo del borde de ataque; adicionalmente se encontró presencia de aceite del motor sobre las partes superior e inferior del plano.

Fotografía No. 5: Desprendimiento del plano izquierdo y múltiples golpes en el borde de ataque.
