INFORME PRELIMINAR ACCIDENTE

COL-21-60-GIA

**Excursión de Pista en
despegue**

Matrícula HK1399

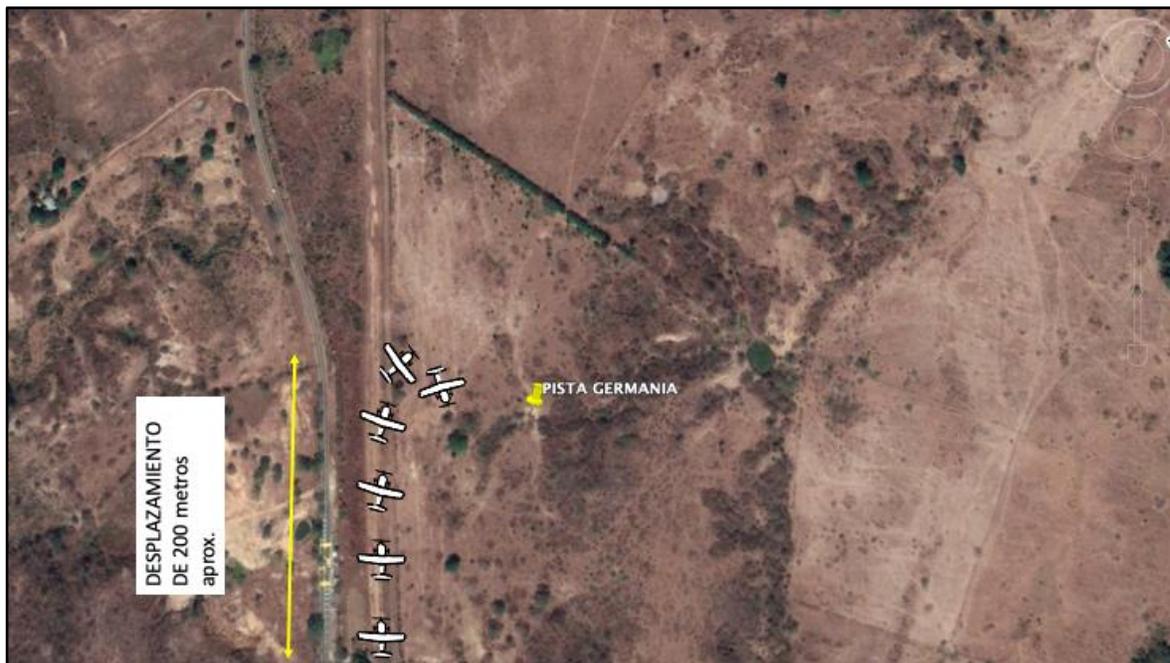
El Piloto inició la carrera de despegue, y manifiesta que, después de recorrer 200 metros aproximadamente, sintió un “jalón muy fuerte” hacia la derecha de la pista; la aeronave cambió drásticamente su trayectoria, salió hacia la zona de seguridad y siguió su recorrido por fuera y más allá de esta.

El plano izquierdo impactó inicialmente contra un árbol, y luego contra un poste de cemento, y se detuvo.

Gráfica No. 6 - Trayectoria excursión de pista para el HK-1399.

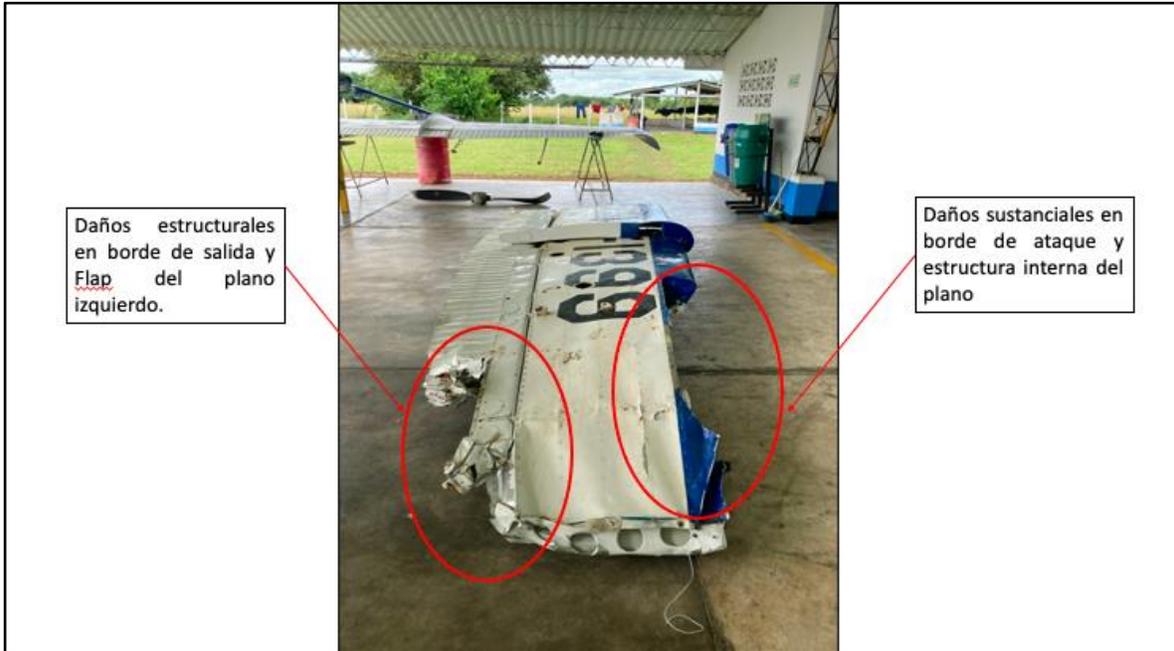
La aeronave tuvo daños sustanciales en el plano izquierdo, con fractura estructural como resultado del impacto contra el árbol; adicionalmente, el tren izquierdo tuvo una fractura y desprendimiento de su soporte, posiblemente ocasionado por el golpe recibido cuando cruzó una zanja ubicada al costado derecho de la pista.

La mayor concentración de esfuerzos producidos por la desaceleración se situó sobre la parte delantera del plano izquierdo, con múltiples fracturas en las costillas y en el borde de salida y el flap; se identificó deformación plástica crítica en la piel.

Fotografía No. 1 - Concentración de daños plano izquierdo HK-1399

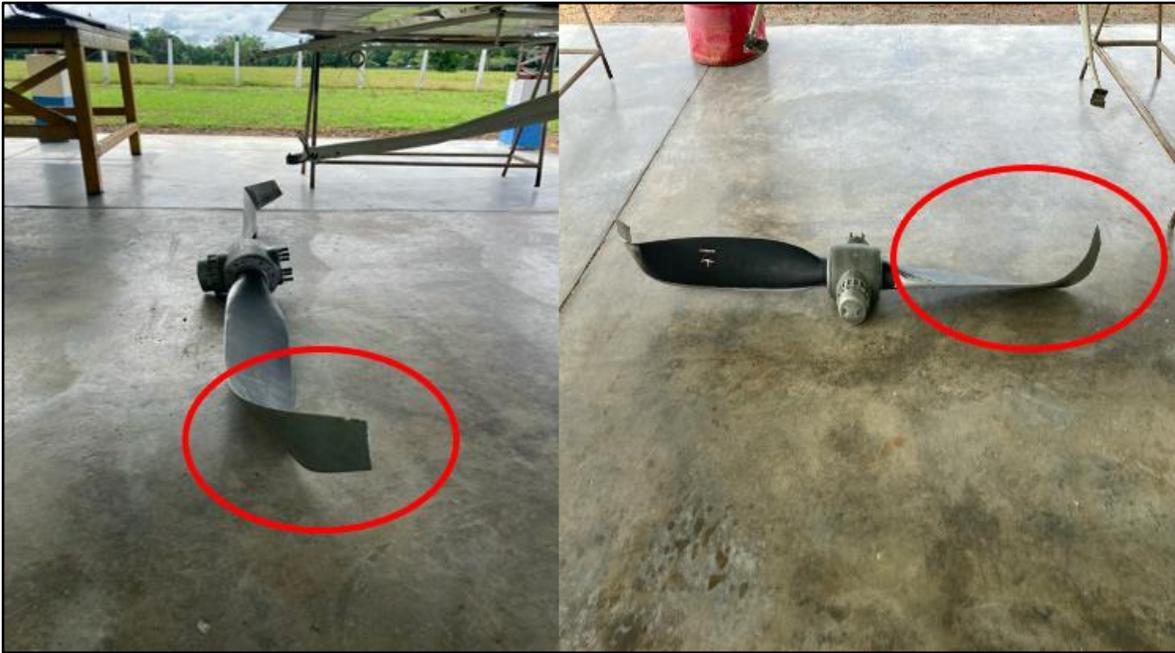
La hélice permaneció sujeta al motor. Las palas de la hélice presentaron deformación en “entorche” en las puntas, indicando que el motor estaba girando y con potencia al momento de golpear los árboles y el terreno.

Fotografía No. 2 - Deformación de la hélice motor HK-1399

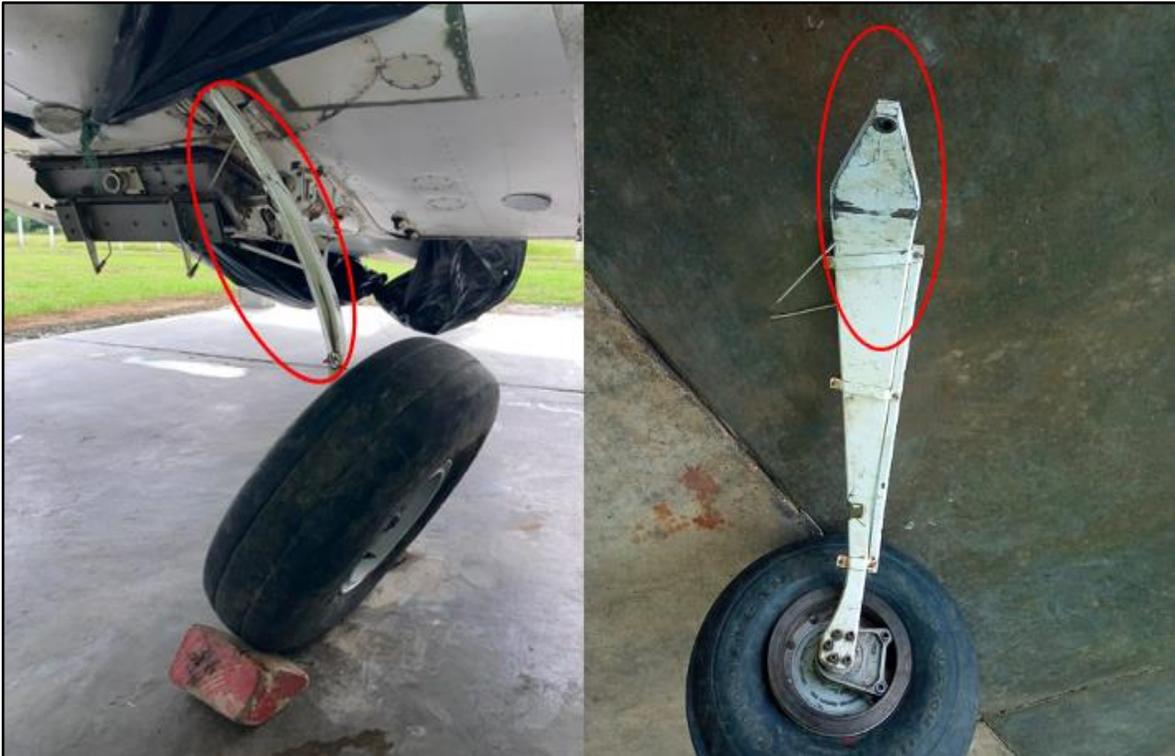
Se encontró también que la pierna del tren de aterrizaje principal izquierdo fracturada y desprendida de la base principal de la aeronave, y una deformación plástica en toda la estructura del tren.

Fotografía No. 3 - Daños estructurales en la zona 700, tren de aterrizaje izquierdo.

- Análisis de aspectos operacionales y procedimientos de la tripulación.
- Análisis de los procesos de mantenimiento del explotador.
- Inspección a la planta motriz en un taller aeronáutico especializado; de acuerdo con los resultados encontrados durante la inspección es posible que se requiera otro tipo de análisis.
- Inspección de análisis de falla a la estructura y pierna del tren de aterrizaje izquierdo.
