INFORME PRELIMINAR ACCIDENTE

COL-21-55-GIA

**Aterrizaje forzoso por pérdida
de potencia**

Matrícula HK5032

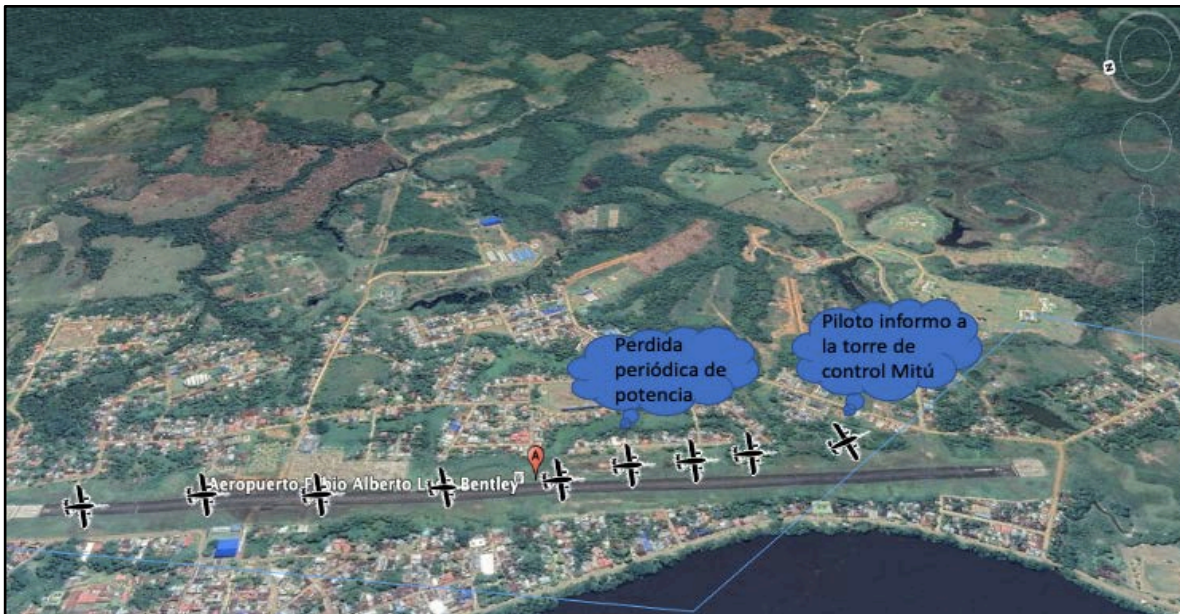
El avión despegó por la pista 02 de Mitú, y una vez en el aire, se presentó una “caída periódica” de RPM, que hizo perder sustancialmente la potencia del motor y la velocidad de la aeronave. El Piloto informó de la situación a la Torre de Control Mitú y solicitó regresar de inmediato. La Torre lo autorizó para aterrizar por la pista 20.

Imagen No. 3 - Trayectoria de la aeronave con falla de motor.

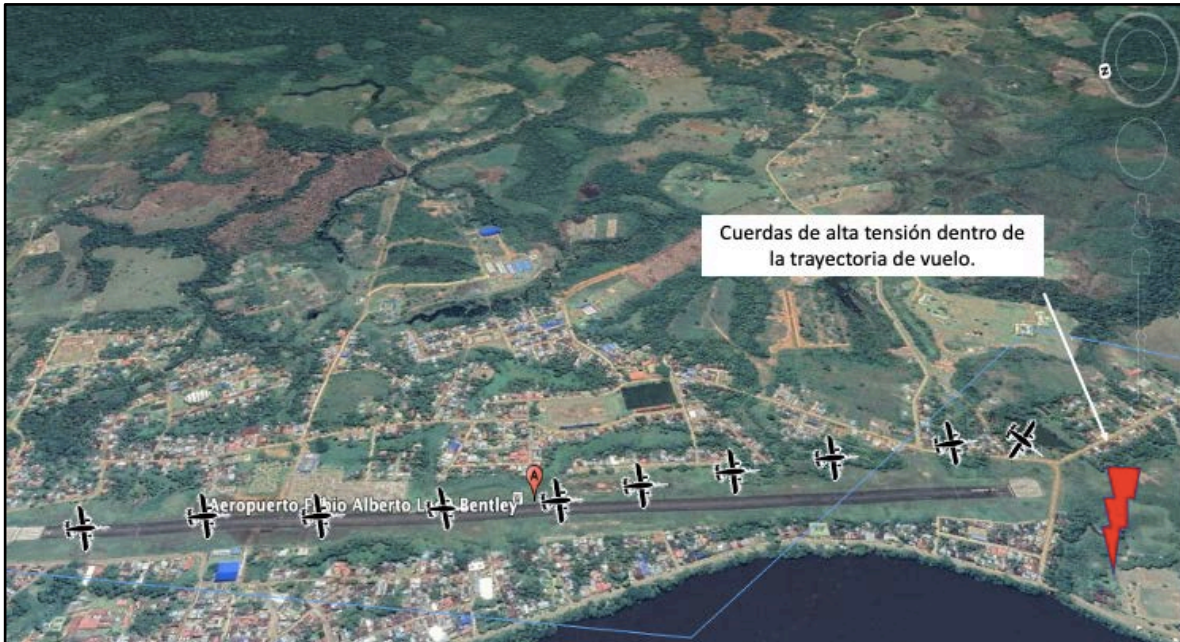
El Piloto inició un viraje de procedimiento 045° - 225°, para aproximar a la cabecera 20. Es esta maniobra identificó la presencia de unas cuerdas de alta tensión en su trayectoria y decidió cambiar la dirección del viraje hacia la izquierda, pasando sobre las instalaciones de las Fuerzas Militares; la condición anormal de la aeronave continuaba, dificultando mantener velocidad y altura.

Imagen No. 4 - Cuerdas de alta tensión, en la trayectoria del viraje.

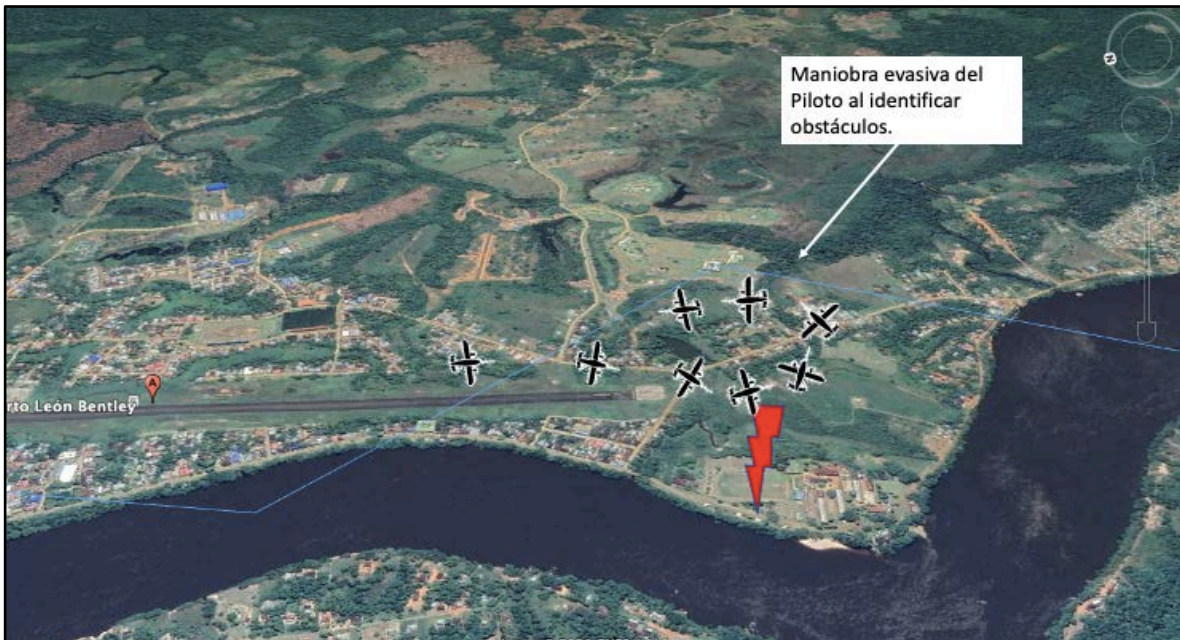
Imagen No. 5 - Maniobra evasiva del Piloto por obstáculos en la trayectoria.

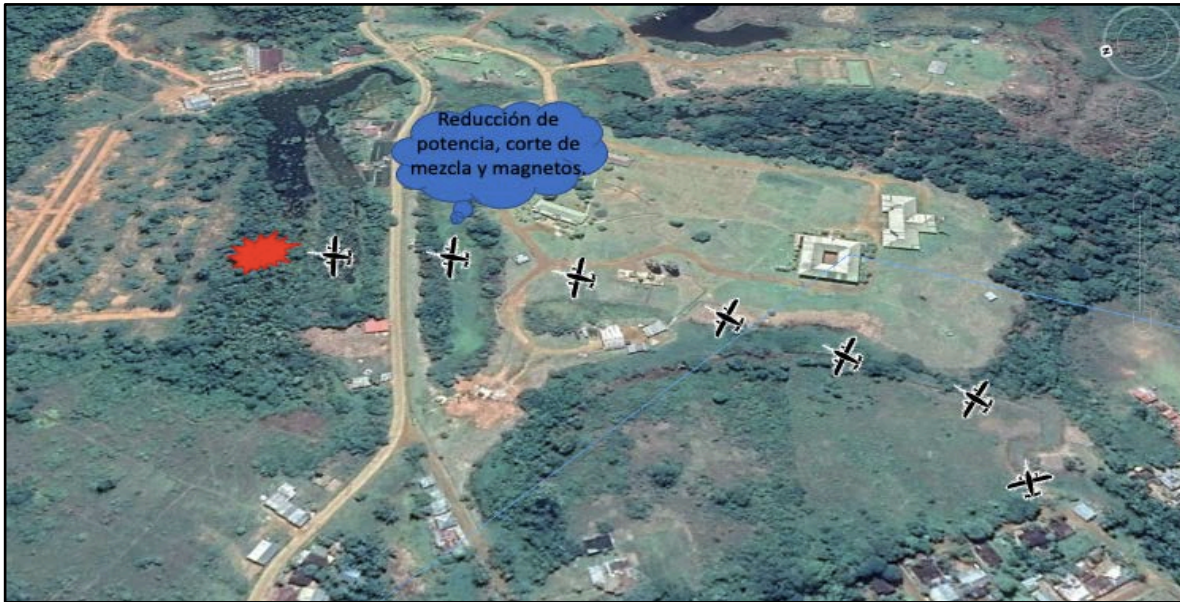
Ante la imposibilidad de alcanzar la pista, el Piloto seleccionó terreno no preparado (bosque liviano), para efectuar un aterrizaje de emergencia. Cuando se encontraba a baja altura, el tren principal de la aeronave hizo contacto con las copas de los árboles, lo cual la desaceleró e hizo cambiar la trayectoria; el Piloto redujo el control de potencia, cortó el control de mezcla del motor, el máster de encendido y los magnetos.

Imagen No. 6 - Trayectoria de impacto para la aeronave HK5032.

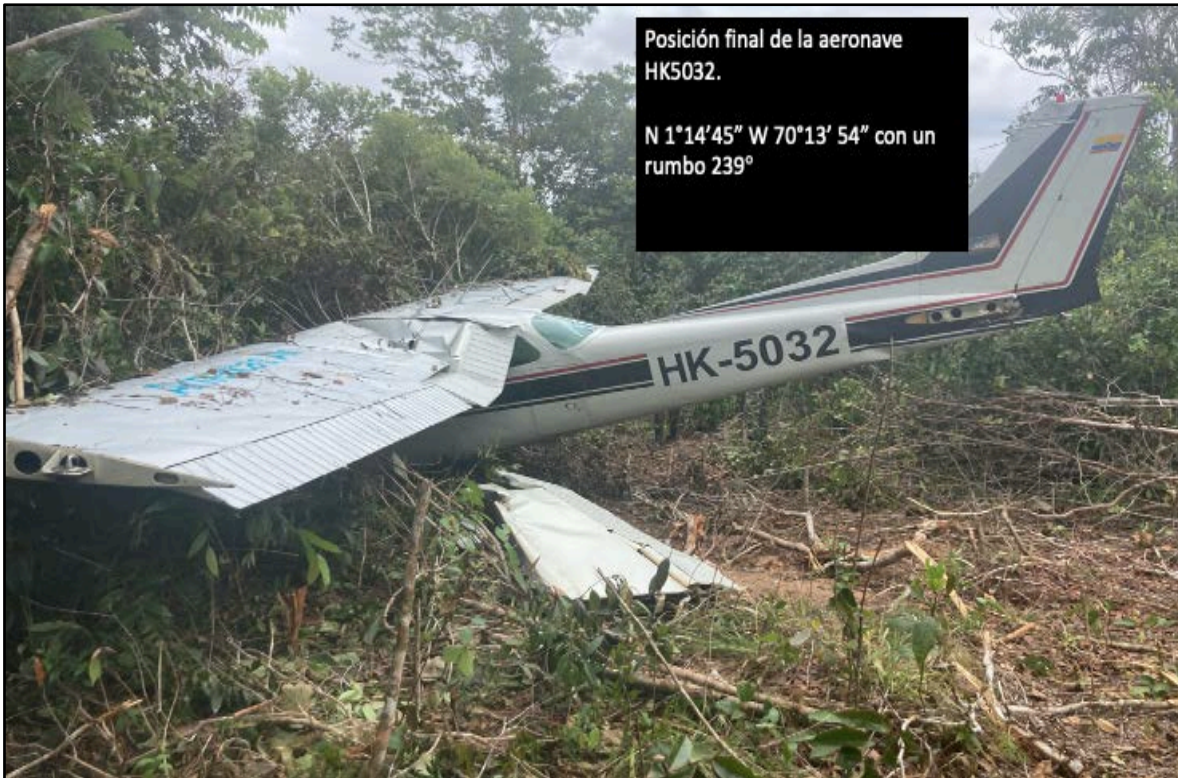
La aeronave sufrió la concentración de daños en la parte frontal del fuselaje y a lo largo del mismo, en el motor, sobre el borde de ataque de los planos y el desprendimiento de estabilizador horizontal izquierdo.

Fotografía No. 1 - Posición final HK-5032

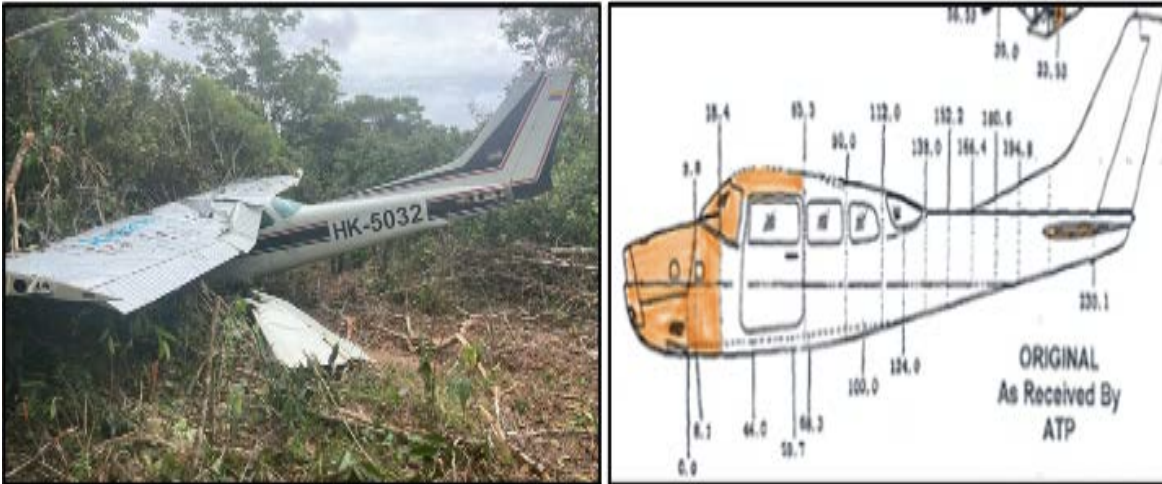
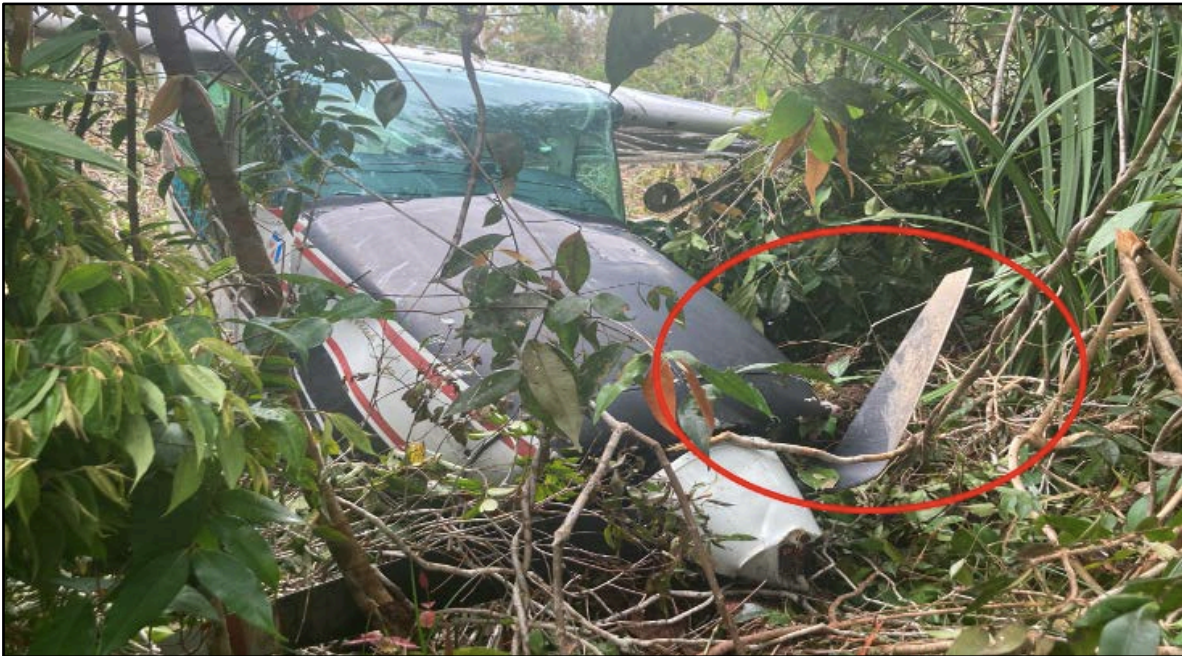
Como consecuencia de los golpes contra los árboles y el posterior impacto contra el terreno, la aeronave sufrió daños en toda su estructura. Las mayor concentración de esfuerzos producidos por la desaceleración se situaron sobre la parte delantera del fuselaje con múltiples fracturas en largueros, formadores, y deformación plástica crítica en la piel.

El motor no se desprendió de la bancada estructural, sin embargo sufrió daños sustanciales generando una deformación importante en la pared de fuego y parte de la cabina.

La hélice permaneció sujeta al motor. Las palas de la hélice presentaron deformación en una de las puntas, condición que indicaba que probablemente el motor estaba girando al momento de golpear los árboles y el terreno pero sin potencia.

Fotografía No. 2 - Concentración de daños HK-5032

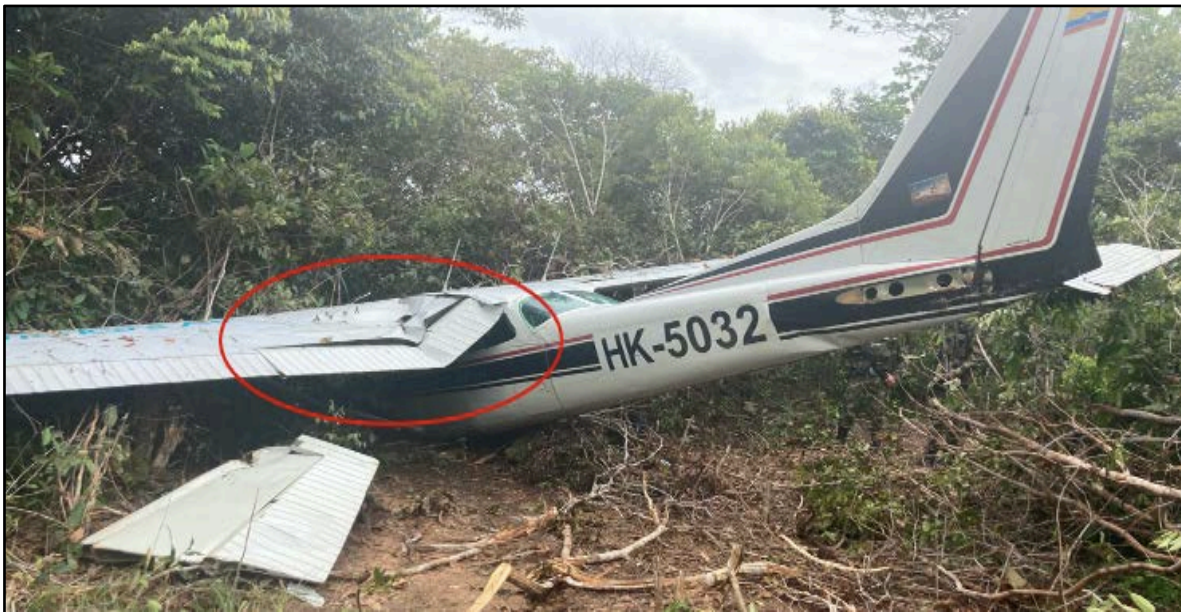
El plano izquierdo recibió múltiples golpes y terminó con deformaciones en el borde de salida, por la parte interna; en la parte superior de plano se presentó deformación plástica de la piel, y terminó con una fractura estructural.

Fotografía No. 4 - Daños estructurales e la zona 500, plano izquierdo.

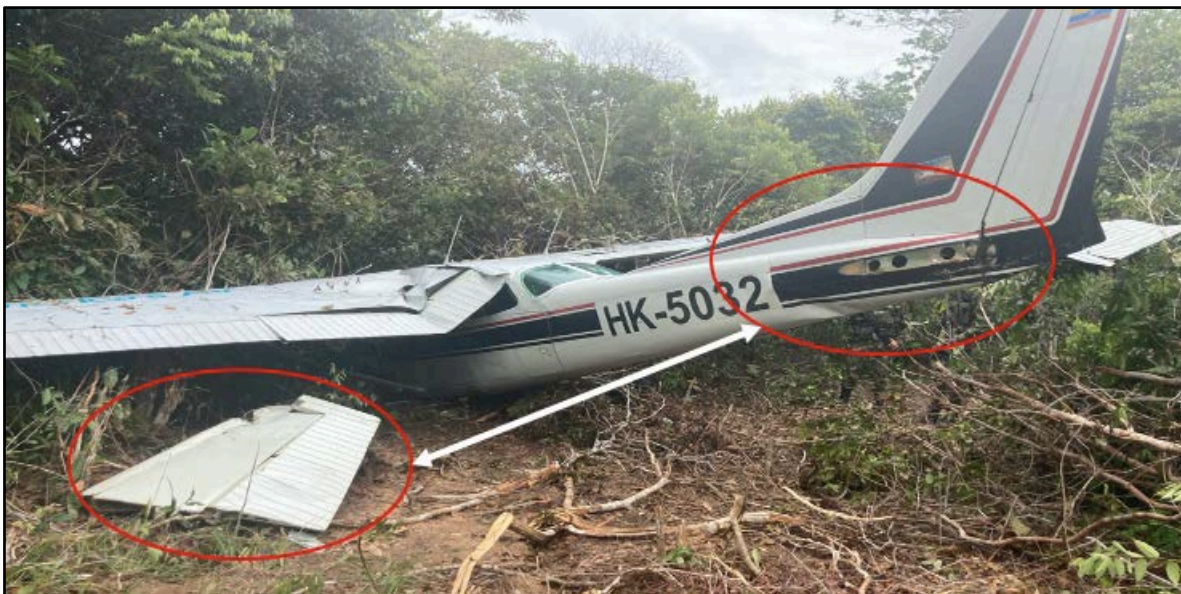
El estabilizador horizontal del lado izquierdo se desprendió como resultado del impacto contra un árbol, poco antes de llegar la aeronave a tierra.

Fotografía No. 5 - Daños estructurales e la zona 300, estabilizador vertical.

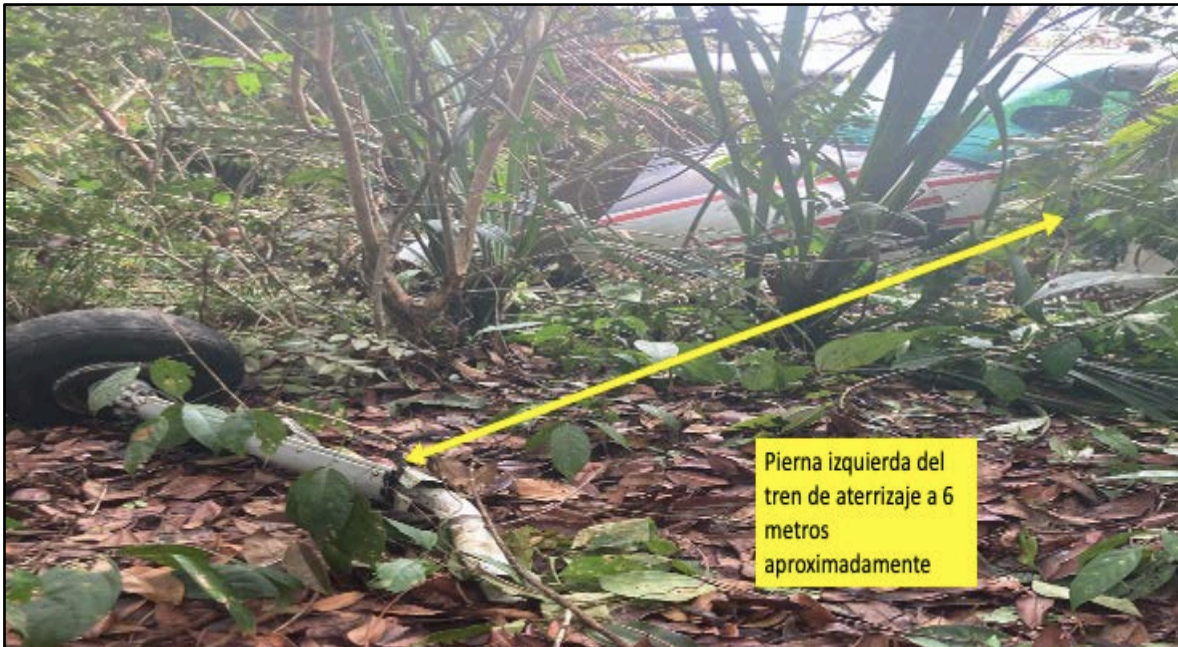
Se encontró la pierna del tren de aterrizaje principal izquierdo, fracturada y desprendida de la base principal de la aeronave, y ubicada a unos 6 metros apropiadamente.

Fotografía No. 6 - Daños estructurales e la zona 700, tren de aterrizaje izquierdo.
