# INFORME FINAL ACCIDENTE

**COL-17-51-GIA**

**Pérdida de Control en Tierra  
Excursión de Pista  
Cessna 402C, HK 4417  
20 de Diciembre de 2017  
Bahía Solano, Chocó,  
Colombia**

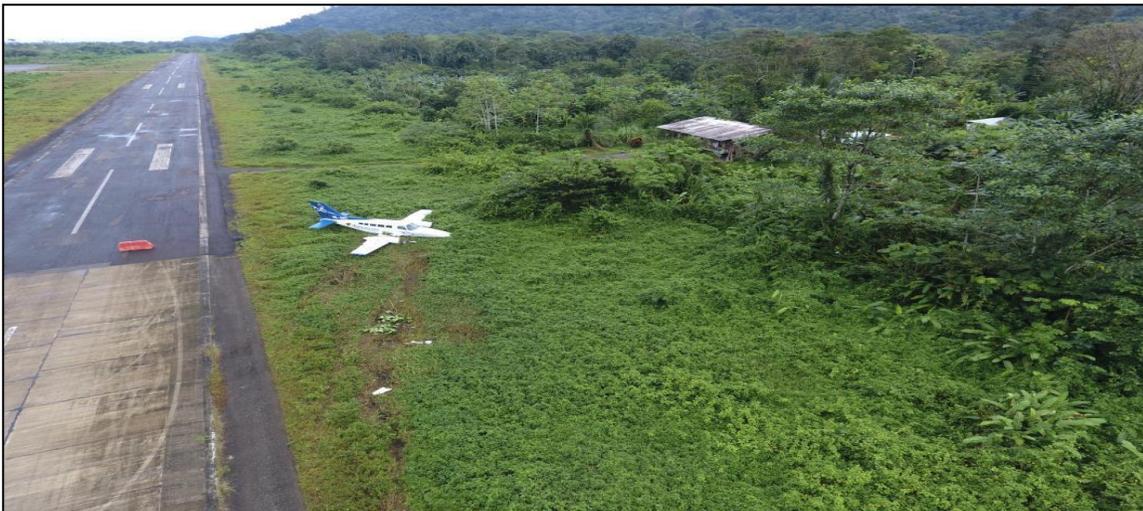
Cuando la aeronave se salió de la pista entró a una zona de seguridad de superficie irregular; la parte inferior del fuselaje y los planos tuvieron contacto con dicha superficie.

Transcurridos unos tres metros la compuerta del tren principal derecho se separó de la estructura que lo soportaba; tres metros después, el tren principal de ese mismo lado se desprendió de la aeronave.

Se evidenciaron fisuras en el radome y en la lámina inferior del fuselaje; en los planos derecho e izquierdo se notaron abolladuras y ondulaciones. El tren principal izquierdo y de nariz quedaron fracturados desde su base y se encontraron ubicados al lado del fuselaje.

Las mangueras de sistema hidráulico y el cableado eléctrico quedaron rotos; las láminas de los flaps rotas, la luz beacon inferior resultó rota; los dos motores experimentaron parada súbita; las hélices derecha e izquierda se encontraron dobladas y con golpes evidentes en los spinner's.

Fotografía No.1: Posición final de la aeronave

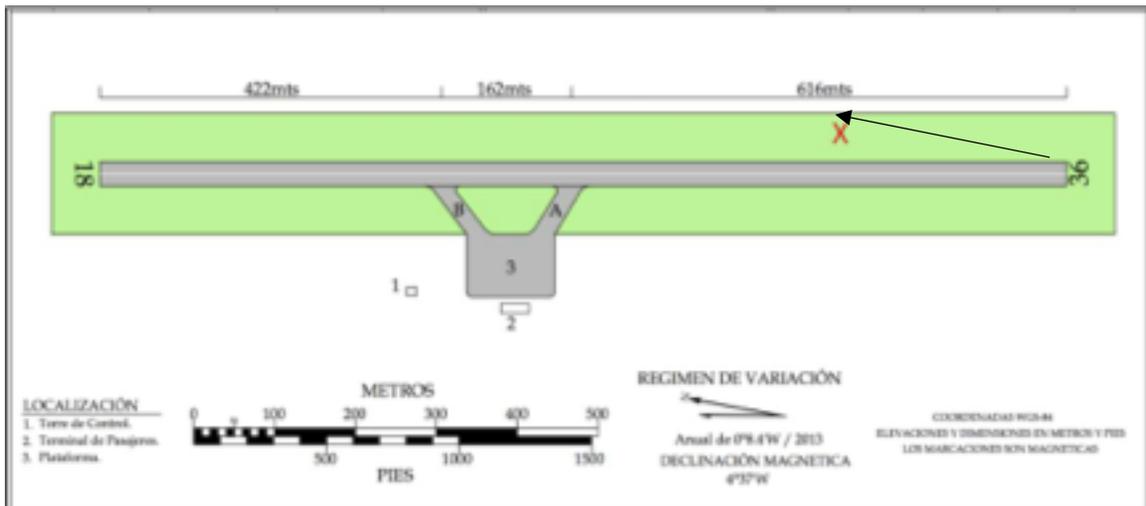
La aeronave inició carrera de despegue desde la cabecera 36 del Aeródromo José Celestino Mutis, y recorridos aproximadamente 200 mts, la tripulación perdió el control direccional de la aeronave, la cual se desvió hacia la derecha del eje de la pista; la tripulación no efectuó las correcciones debidas produciéndose una excursión de pista y terminando la aeronave en la zona verde a 5 m del borde derecho de la pista y con rumbo 130°.

La superficie de la zona de seguridad era blanda, fangosa e irregular, con presencia de montículos, arbustos y vegetación.

Figura No. 1: Trayectoria de la aeronave

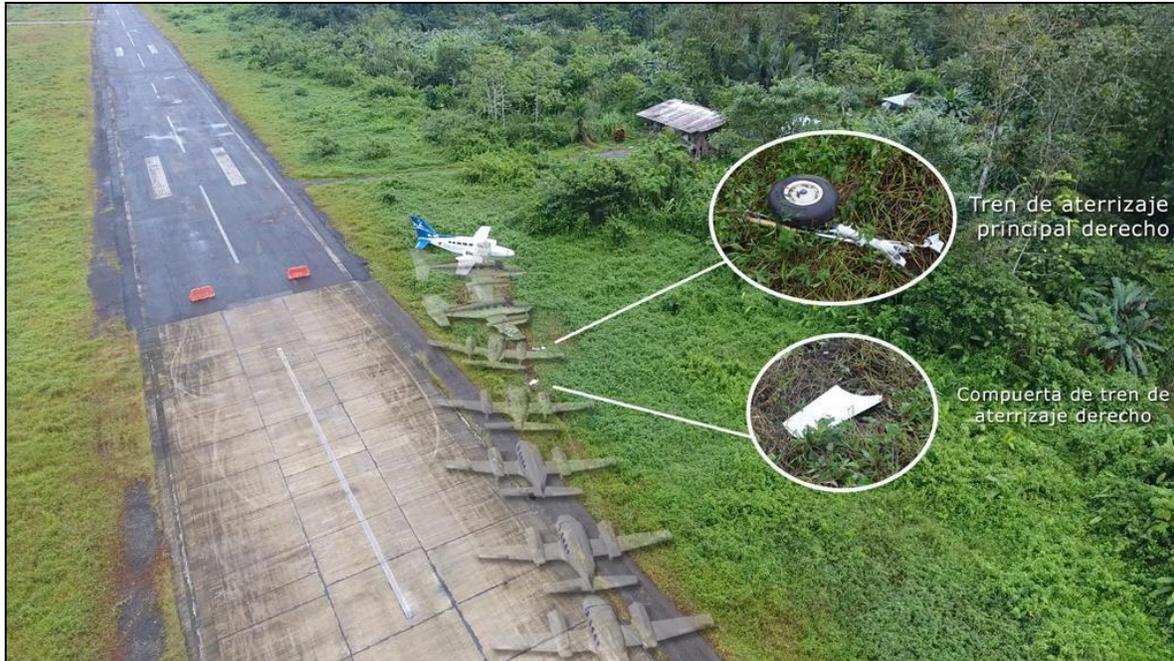
Tal como se evidencia en la Fotografía No. 2, el tren principal derecho se separó de la estructura que lo soportaba; tres metros después, el tren principal de ese mismo lado se desprendió de la aeronave.

El tren principal izquierdo y de nariz quedaron fracturados desde su base y se encontraron ubicados al lado del fuselaje.

Las mangueras de sistema hidráulico y el cableado eléctrico quedaron rotos; las láminas de los flaps rotas, la luz “beacon” inferior rota; los dos motores experimentaron parada súbita; las hélices derecha e izquierda se encontraron dobladas y con golpes evidentes en los spinners.

Fotografía No. 2: Trayectoria de la aeronave y ubicación de los restos
