INFORME FINAL ACCIDENTE

COL-17-25-GIA

**Contacto anormal con la pista y
pérdida de control durante el
aterrizaje**

Cessna 152 Matrícula HK2703

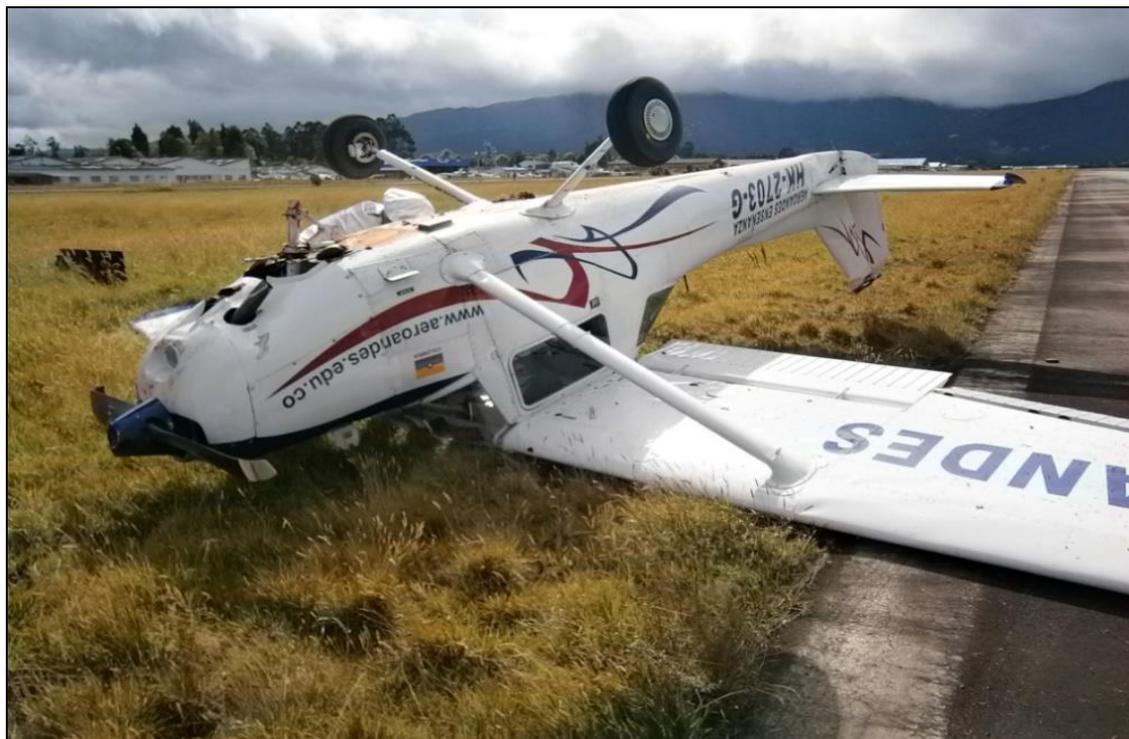
Fotografía No. 1: Posición final de la aeronave

Durante los dos rebotes, el avión se desplazó hacia la izquierda, incrementando su banqueo sin control hacia ese lado. Después del segundo rebote el avión gira sobre su eje longitudinal, y parcialmente sobre el eje vertical, sobre el borde de la pista, terminando invertido en la zona de seguridad, entre las calles de rodaje C y D, con rumbo final 301°.

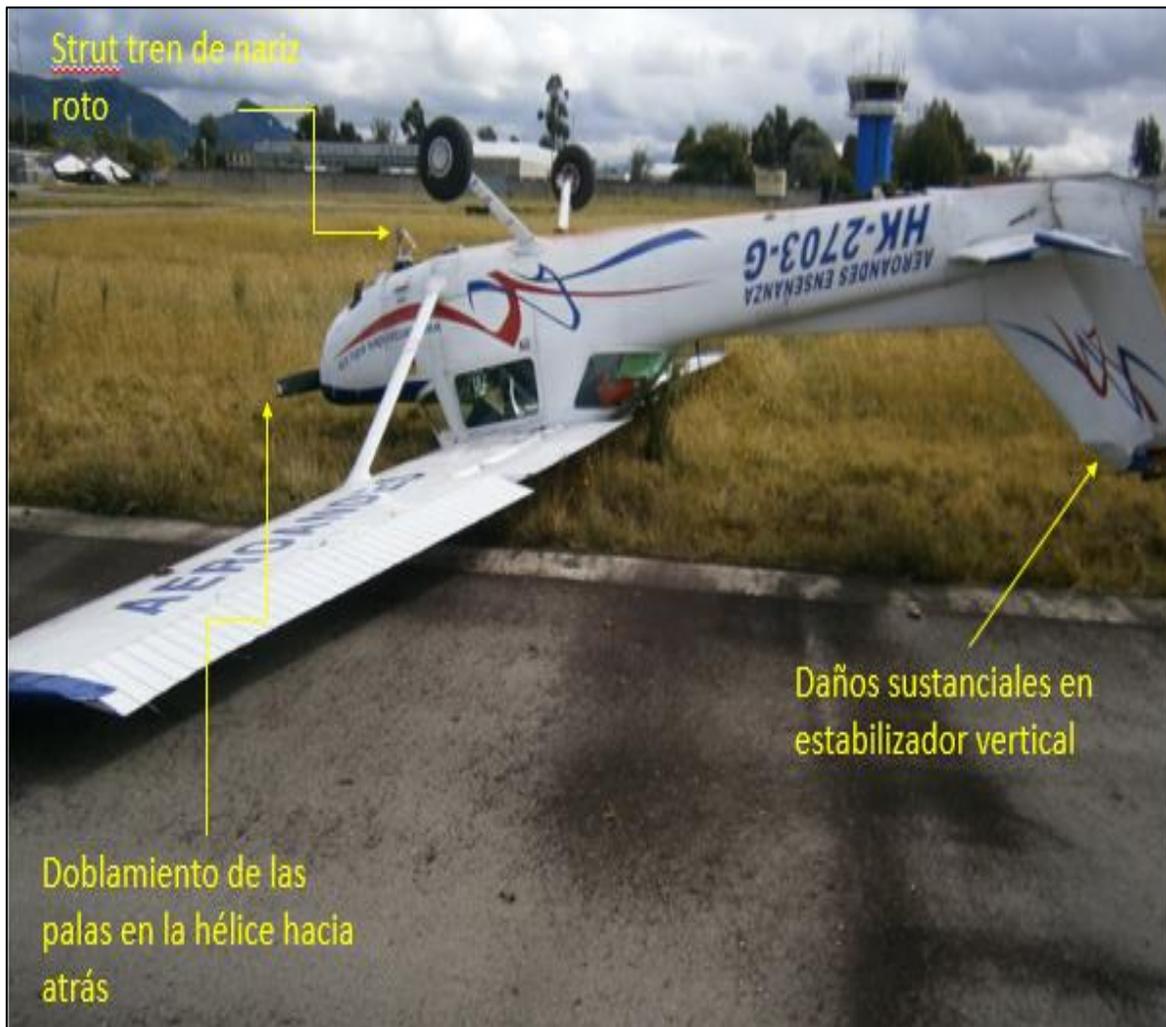
Fotografía No. 2: Daños de la aeronave

Motor con parada súbita, hélice con doblamiento en las puntas, bancada rota junto con el tubo fusible de la bancada.

Los planos mostraban daños sustanciales en la piel y daños en la estructura en general, parte superior e inferior de los mismos.

Daños estructurales importantes en el estabilizador vertical y en el estabilizador horizontal, así como en el timón de dirección y en el elevador.

Daño sustancial y generalizado en el tren de nariz; strut roto.
