# INFORME FINAL ACCIDENTE

**COL-17-43-GIA**

**Aterrizaje forzado por  
agotamiento de combustible**

**Matrícula HK5085**

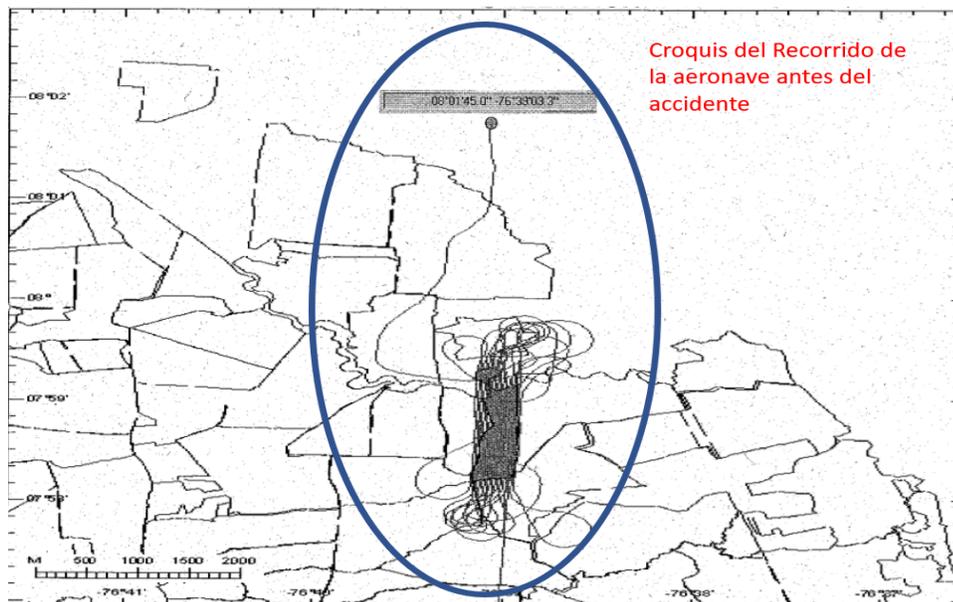
*Imagen No.1: recorrido de la aeronave de acuerdo a marcaciones de GPS*

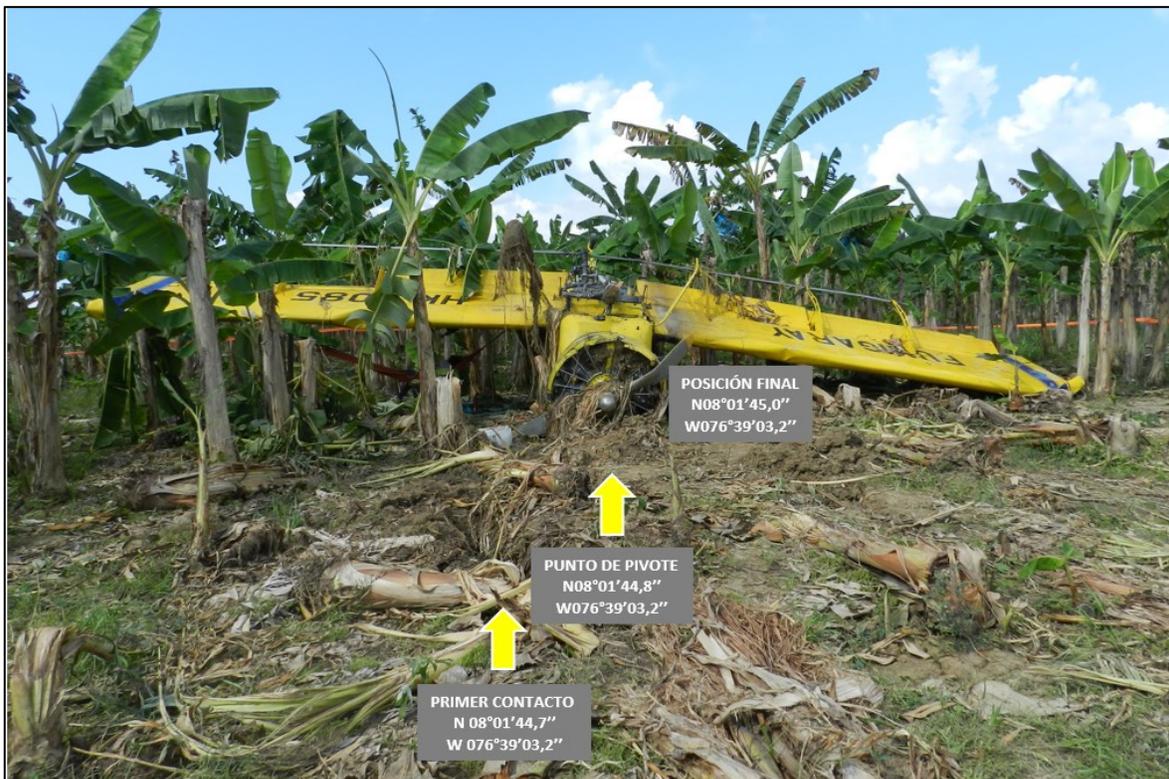
Tras el contacto inicial con el terreno, y recorrer unos pocos metros, la aeronave quedó en posición invertida, al pivotar sobre el tren de nariz que se había enterrado en el piso blando. El Piloto, ileso, abandonó la aeronave por sus propios medios, a través de la ventanilla de la cabina, realizó una inspección alrededor de la aeronave asegurándose que no hubiera fuego y terminó de asegurar el avión, cerrando la válvula selectora de combustible y apagando el interruptor de la batería. Posteriormente se alejó de la aeronave y fue ayudado por tres habitantes de la zona.

*Imagen No. 2: posición final de la aeronave, vista delantera*

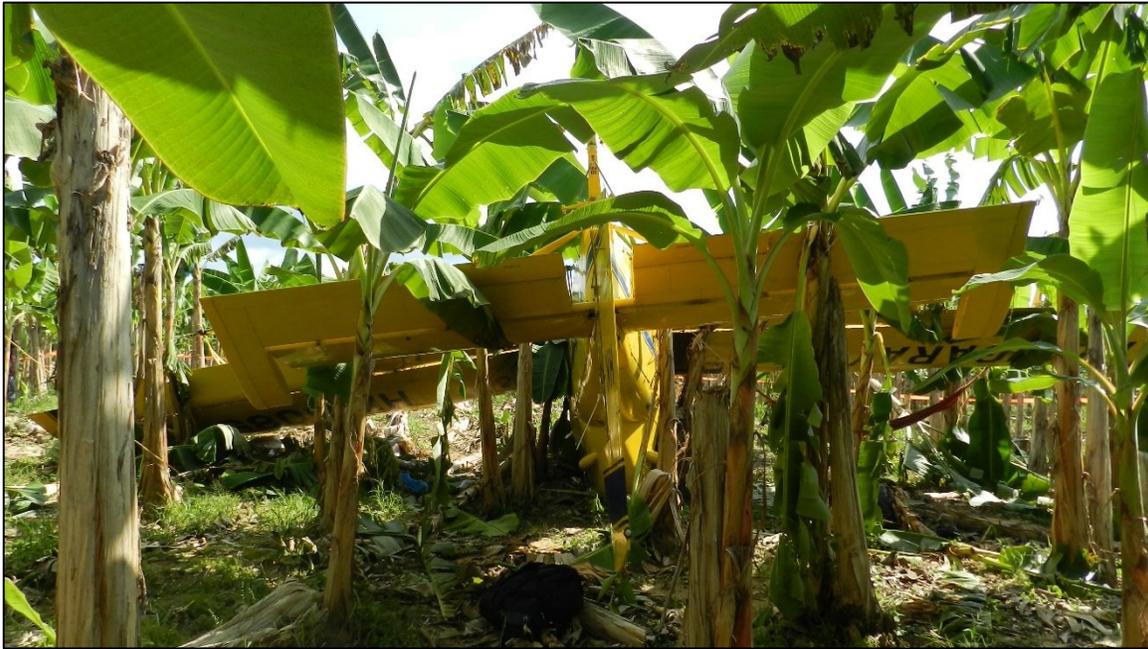
*Imagen No. 3: posición final de la aeronave, vista trasera*

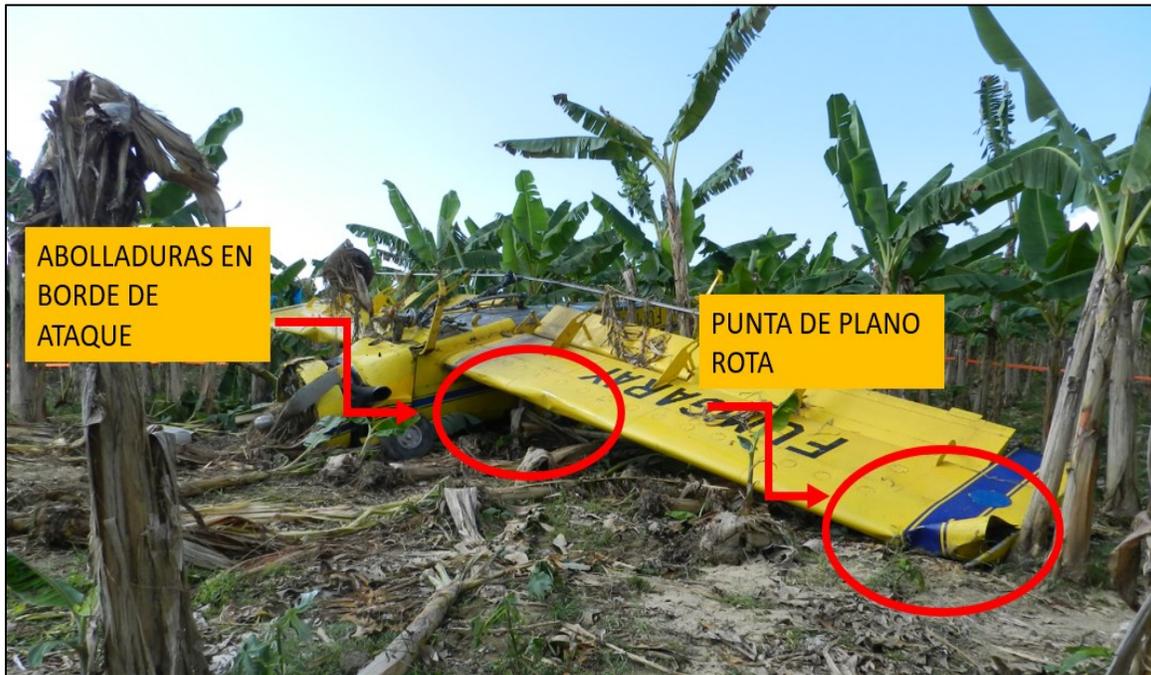
Abolladuras en el borde de ataque; puntas de los planos rotas; sin embargo, los planos no tenían desprendimientos visibles desde la raíz y se mantuvieron acoplados a la estructura, así como el sistema de aspersión.

*Imagen No. 4: estado final de la aeronave, plano derecho*

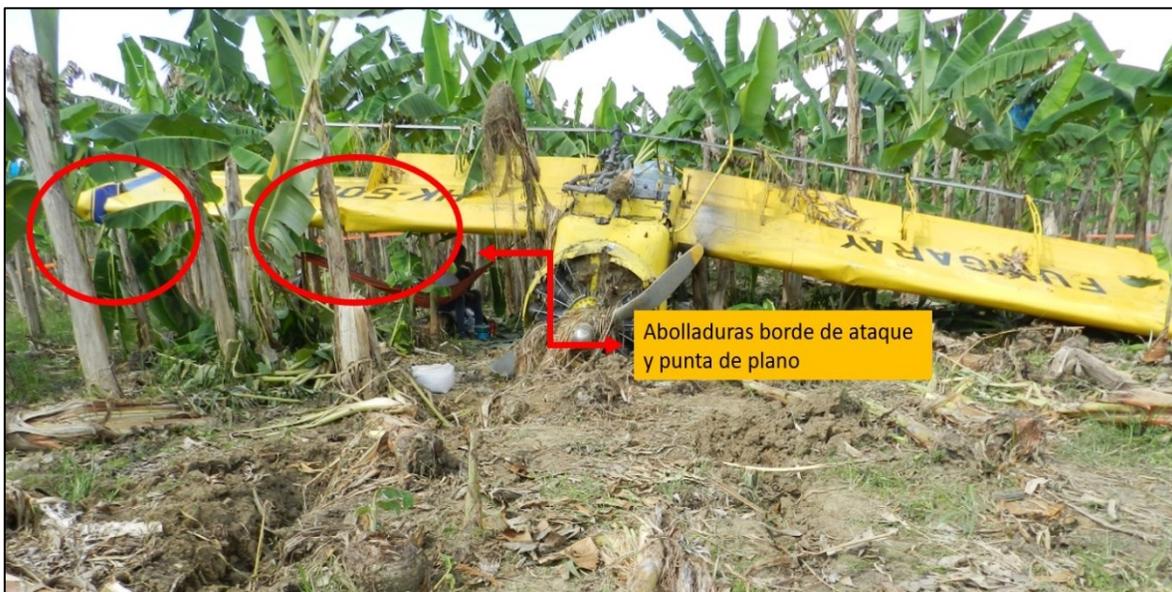
*Imagen No. 5: estado final de la aeronave, plano izquierdo*

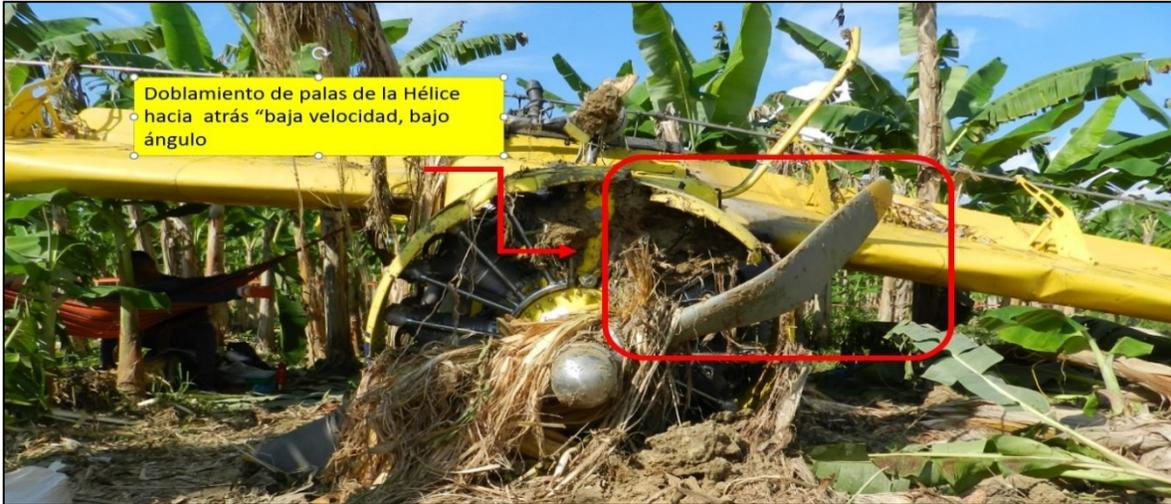
Daños en las palas de la hélice, doblamiento debido al impacto contra el terreno, con evidencia de bajas revoluciones por minuto (rpm) y bajo ángulo.

*Imagen No. 6: estado final de la aeronave, hélice*

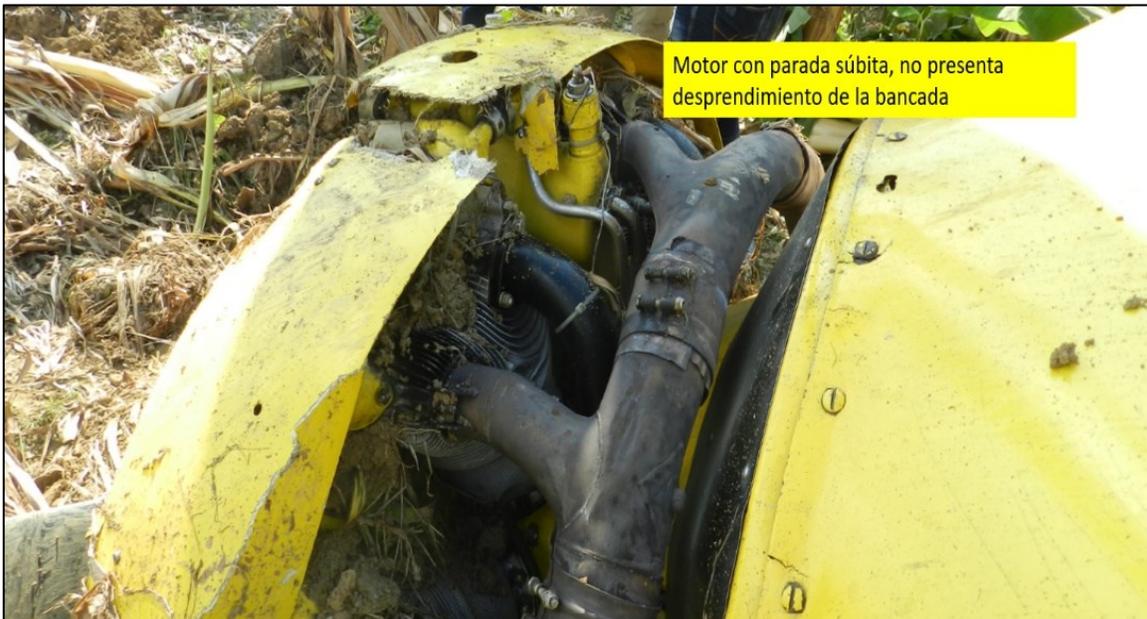
Parada súbita del motor con doblamiento estructural de la bancada.

*Imagen No. 7: estado final del motor, motor*

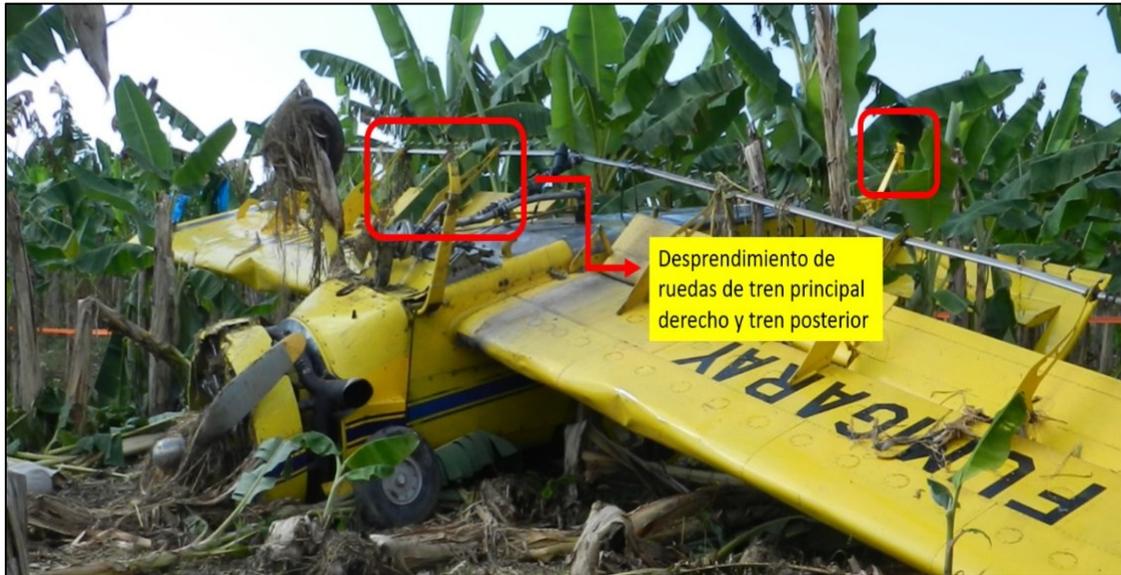
Desprendimiento de rueda del tren principal derecho como resultado del impacto contra el terreno.

*Imagen No. 8: estado final del tren de aterrizaje*

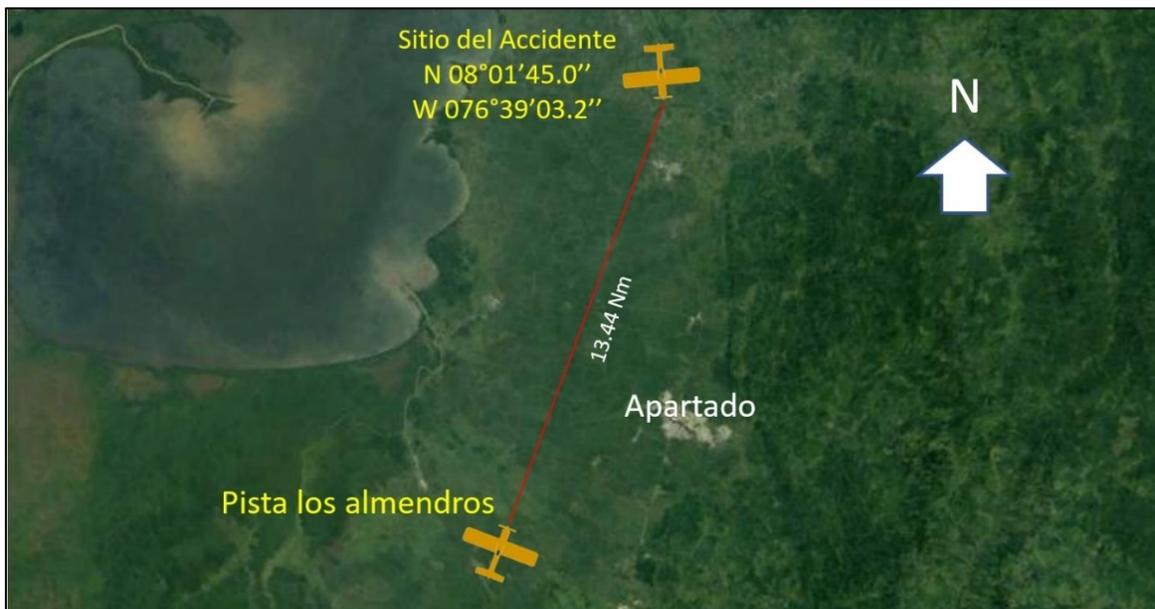
La aeronave sufrió los daños referidos, pero conservó su integridad en general; es decir, no hubo dispersión de partes. La aeronave quedó ubicada en un cultivo de plátano, en coordenadas  $08^{\circ} 01' 45''$  /  $W 76^{\circ} 39' 03.2''$ , localizado a 13.44 Nm del de la cabecera de la pista Los Almendros.

*Imagen No. 9: ubicación final del HK5085*
