# INFORME FINAL ACCIDENTE

**COL-17-49-GIA**

**Colisión contra el terreno**

**Piper 28-235, Matrícula HK1573G**

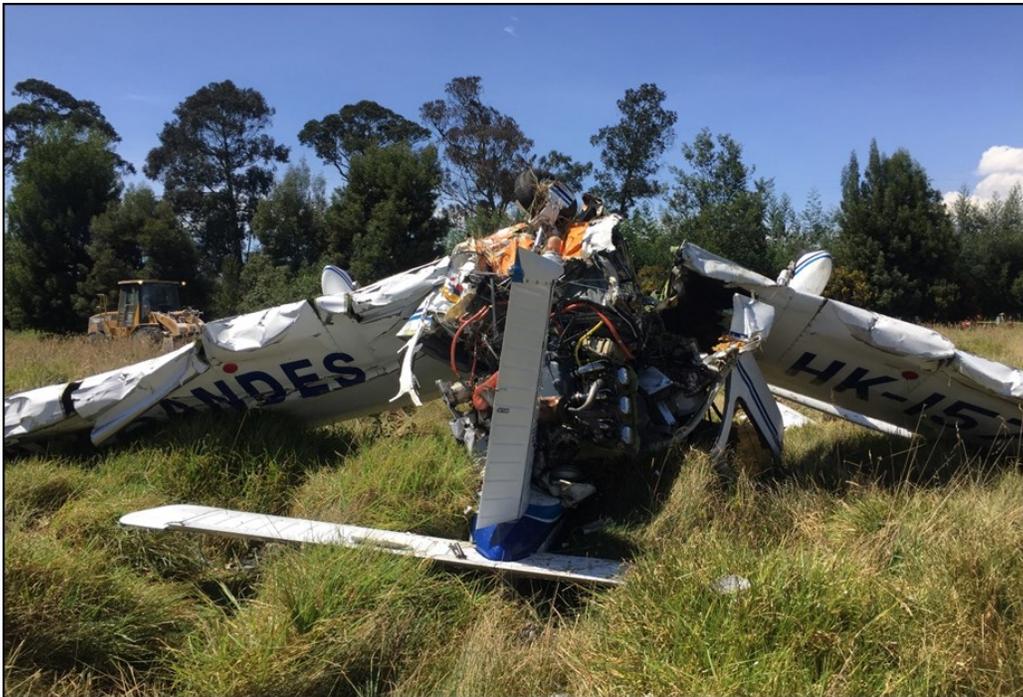
*Fotografía No. 1: Posición final HK1573G*

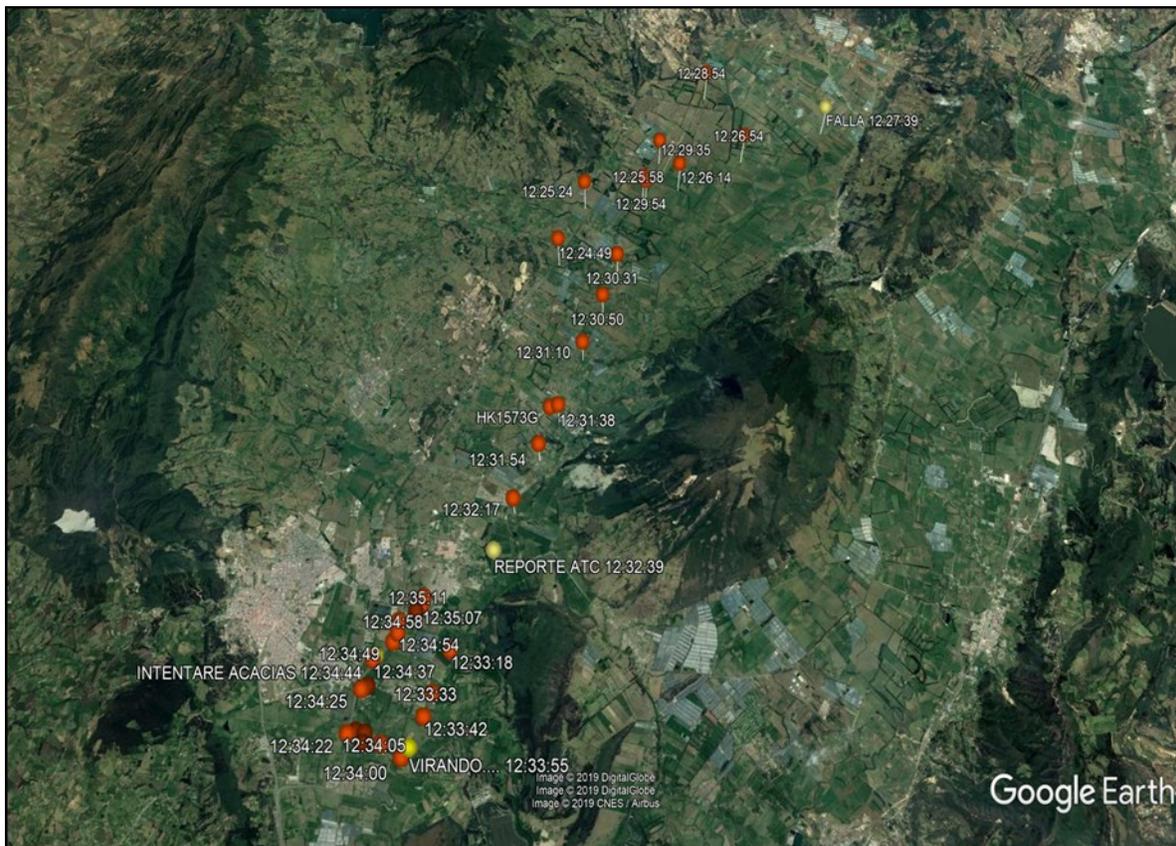
*Imagen No. 1: Traza radar del HK 1573G antes del accidente*

Para el análisis del accidente se tuvo en cuenta la traza radar de la aeronave antes del suceso; en la Imagen No. 1 se destaca con puntos amarillos, la ubicación de la aeronave en el momento en que probablemente se inició la falla, el lugar en donde la tripulación solicitó al ATC prioridad para proceder al aeropuerto de Guaymaral, y el punto en donde el Piloto Instructor tomó la decisión de regresar a la pista Las Acacias.

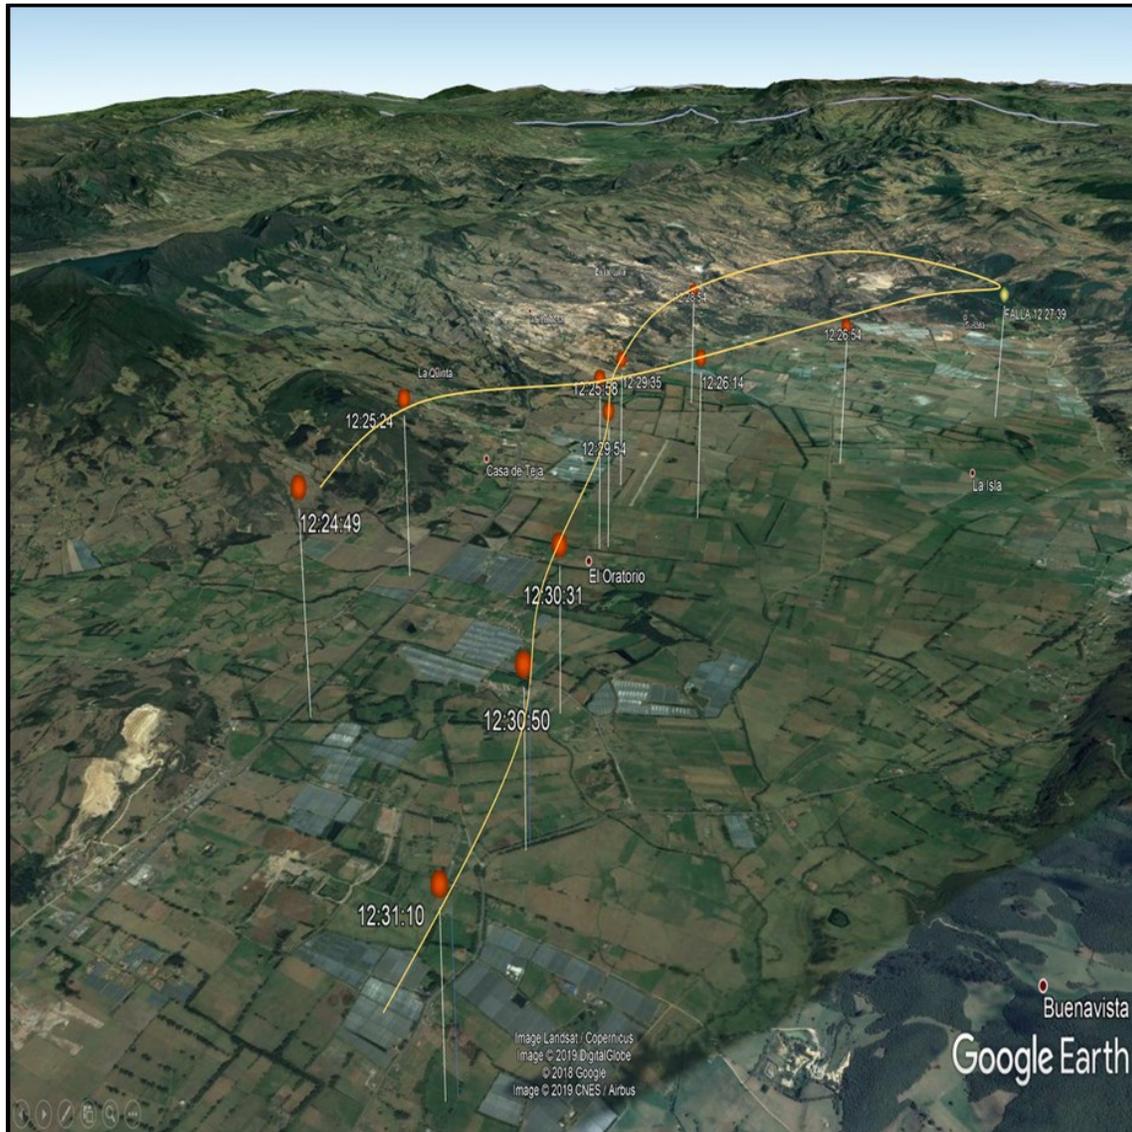
*Imagen No. 2: Tramo en donde inicia la falla de la aeronave*

En la Imagen No. 2, se aprecia el primer tramo desde el inicio de la falla, con una altura de 10.900 ft cuando se inicia un viraje por la izquierda; así mismo se observa una disminución de velocidad a 73 kt, con rumbo para salir de la zona de entrenamiento hacia el aeropuerto de Guaymaral. Durante este tramo la aeronave mantuvo actitud de descenso y no la altura establecida, como resultado muy probable, de las bajas rpm que le impedían mantener la altura con velocidad de crucero.

La velocidad a su vez disminuyó inicialmente a 80 kt; cuando la tripulación intentó mantener la altura la velocidad cayó a 70 kt; esto hace que la aeronave vuelva a actitud de descenso. Durante este trayecto la tripulación no comunicó al ATC la novedad presentada en la aeronave.

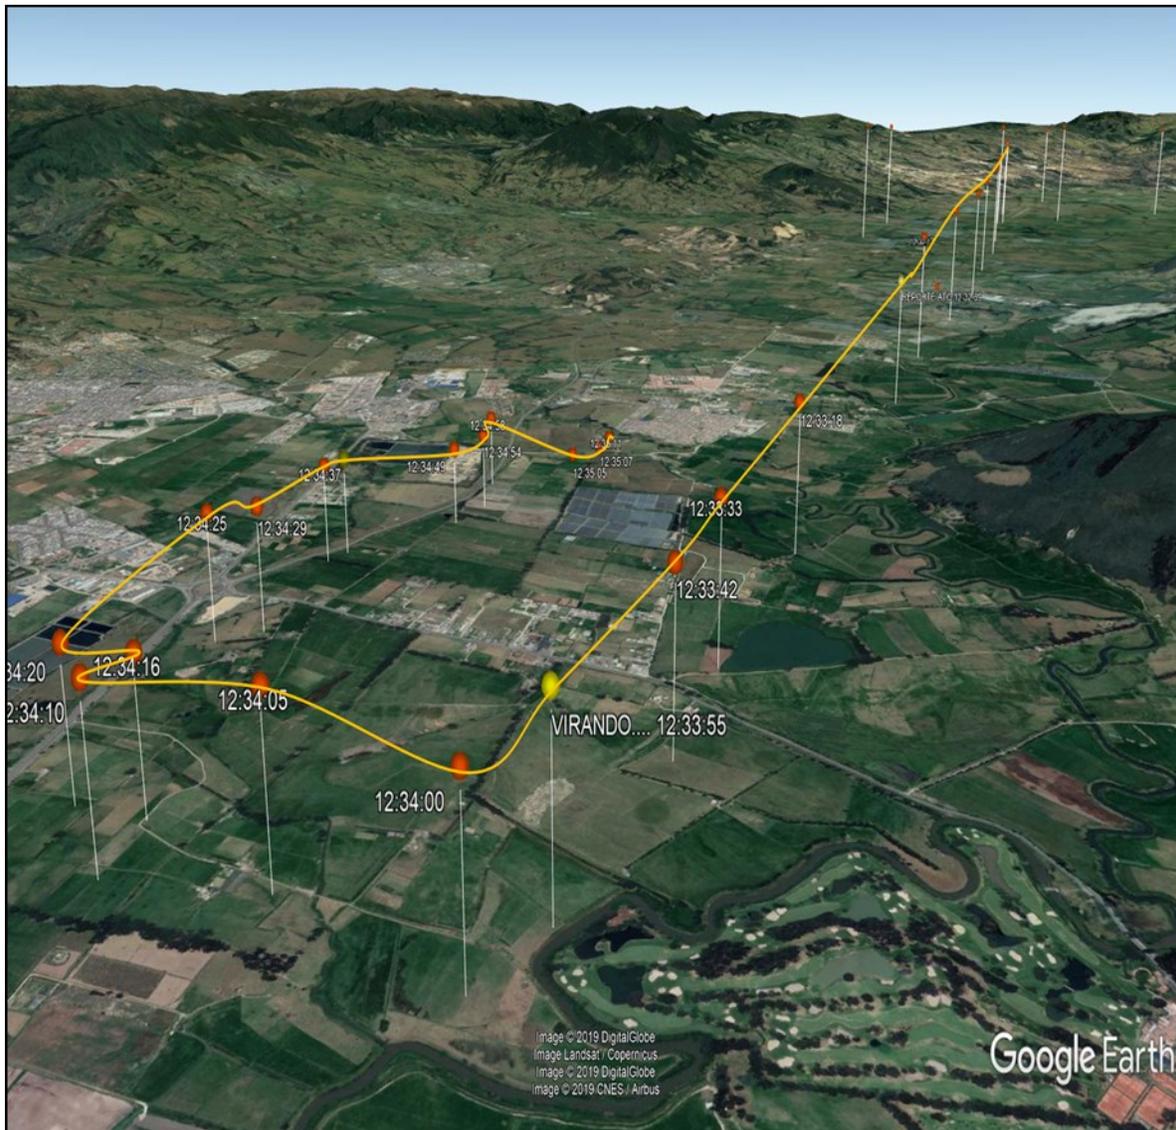
*Imagen No. 3: Tramo en donde la tripulación solicitó regresar a la pista Las Acacias*

En la Imagen No. 3, los puntos amarillos marcan el lugar y la distancia en donde la tripulación notificó al ATC, “El Aeroandes 1573 solicita prioridad para aterrizar”, y el sitio en donde reportó el regreso a la pista Las Acacias, “cancelo Guaymaral procedo Las Acacias”, iniciando viraje por la derecha; se observa a continuación, la secuencia del viraje y el descenso de la aeronave hasta el punto de impacto con el terreno. Durante este tramo la tripulación no reportó emergencia al ATC; solo informó: “Intentaré llegar a las Acacias...”.

Posteriormente a este viraje, muy probablemente la tripulación perdió condiciones visuales, ya que se observa que la aeronave realiza varios movimientos, como si la tripulación estuviera buscando algún lugar, pero continúa en descenso hasta que colisiona contra un árbol.

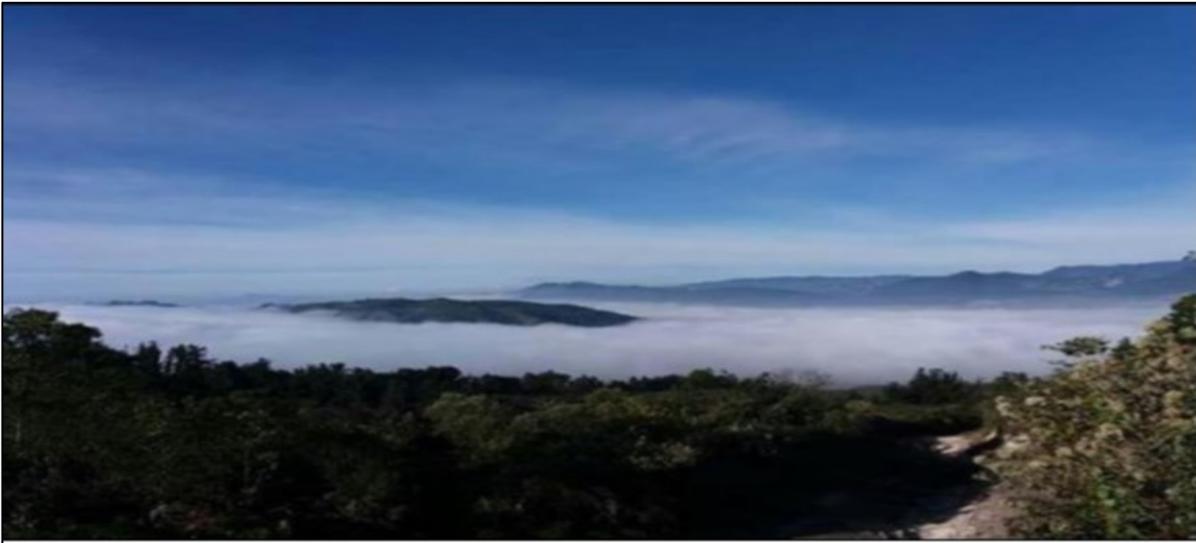
El testigo se encontraba ubicado a 3.3 km al E del sitio del accidente, en coordenadas N05 01 39.92 W073 55 14.15, en un terreno montañoso, con una elevación de 10103 ft. La fotografía está dirigida hacia al SE.

*Fotografía No. 2: Fotografía del área del accidente, tomada por un testigo, el 30 de noviembre de 2017, que muestra las condiciones meteorológicas reinantes en la zona del accidente.*

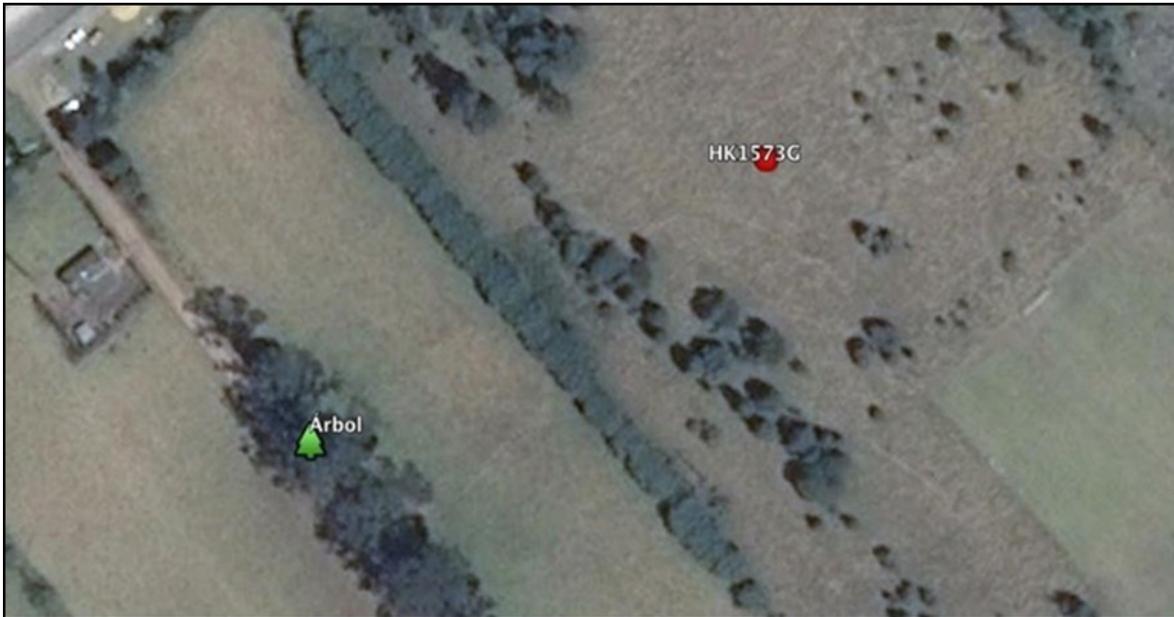
*Imagen No.11: Punto de colisión con el árbol y posición final de la aeronave.*

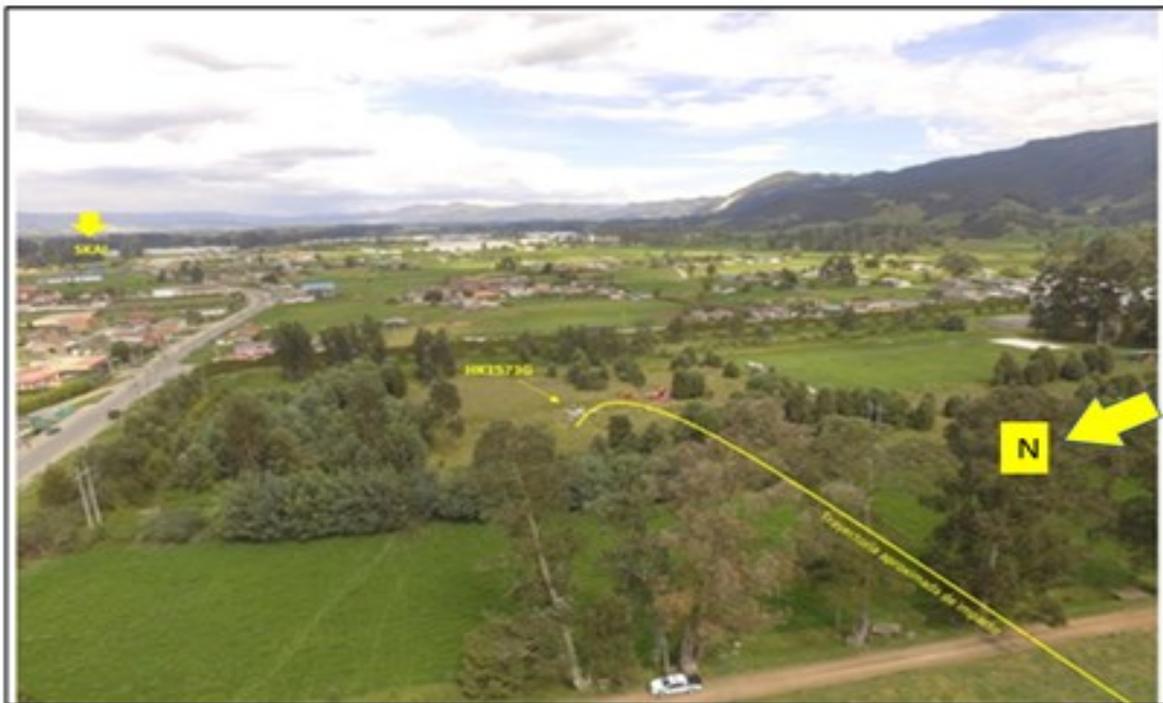
*Fotografía No. 3 - Trayectoria del impacto*

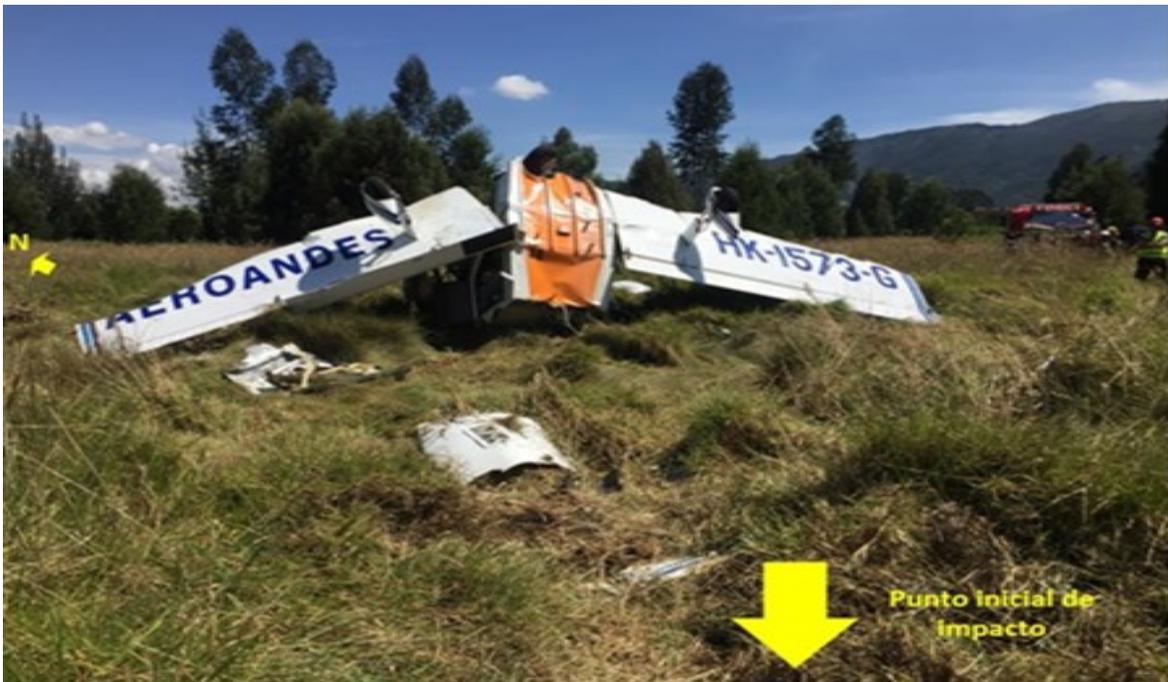
Fotografía No. 4: Posición final del HK1573G

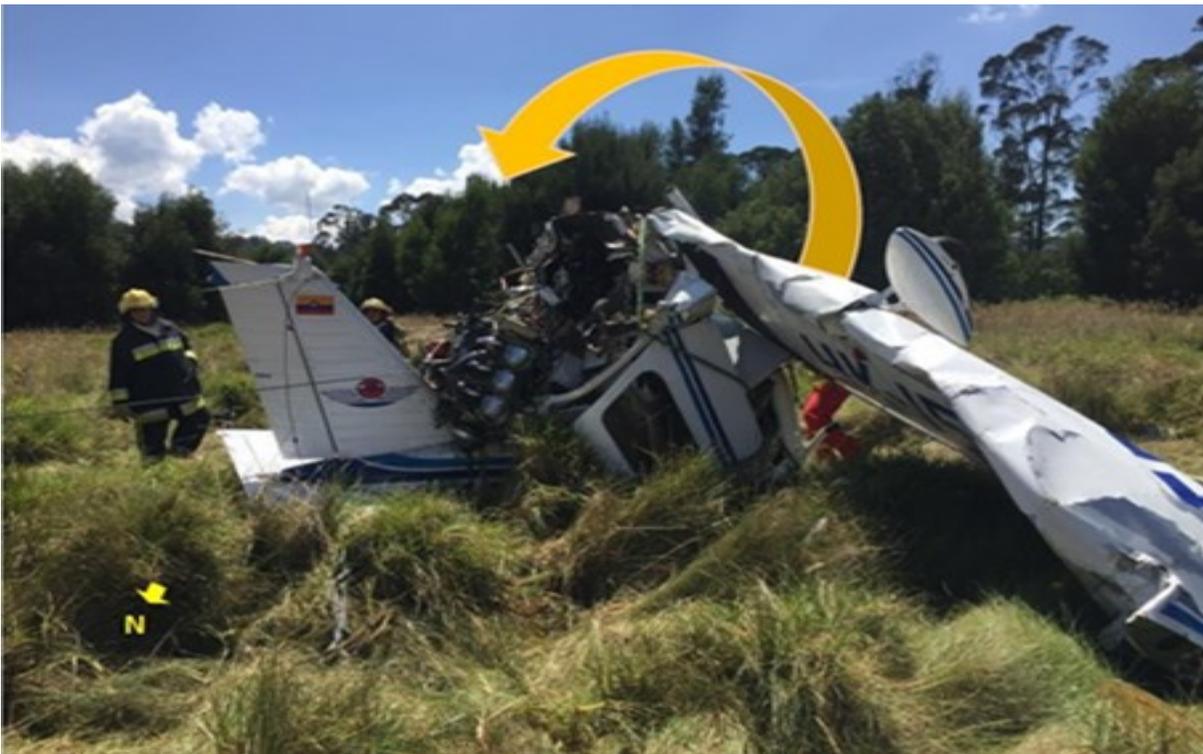
Fotografía No. 5: Efecto escorpión; desprendimiento del motor de su bancada, generando aplastamiento en la cabina de mando.

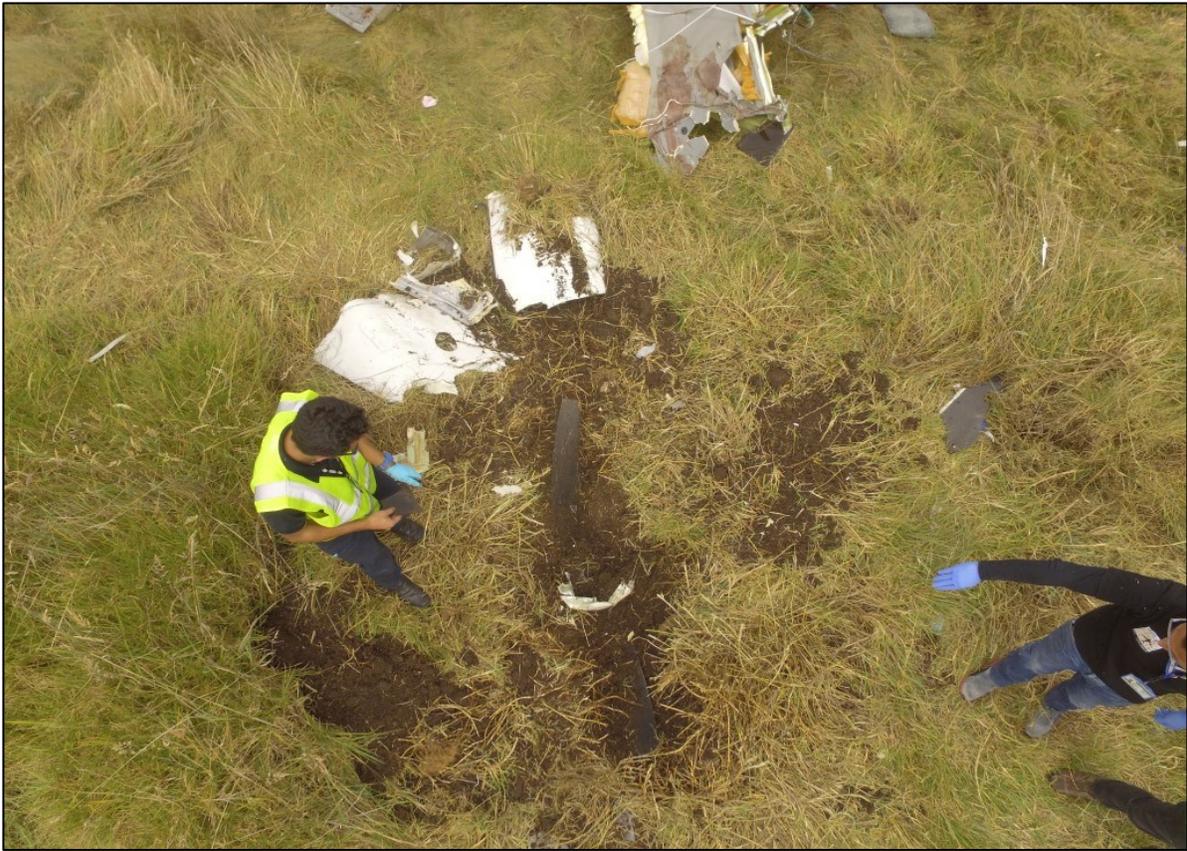
*Fotografía No. 6: Punto de impacto de la hélice*

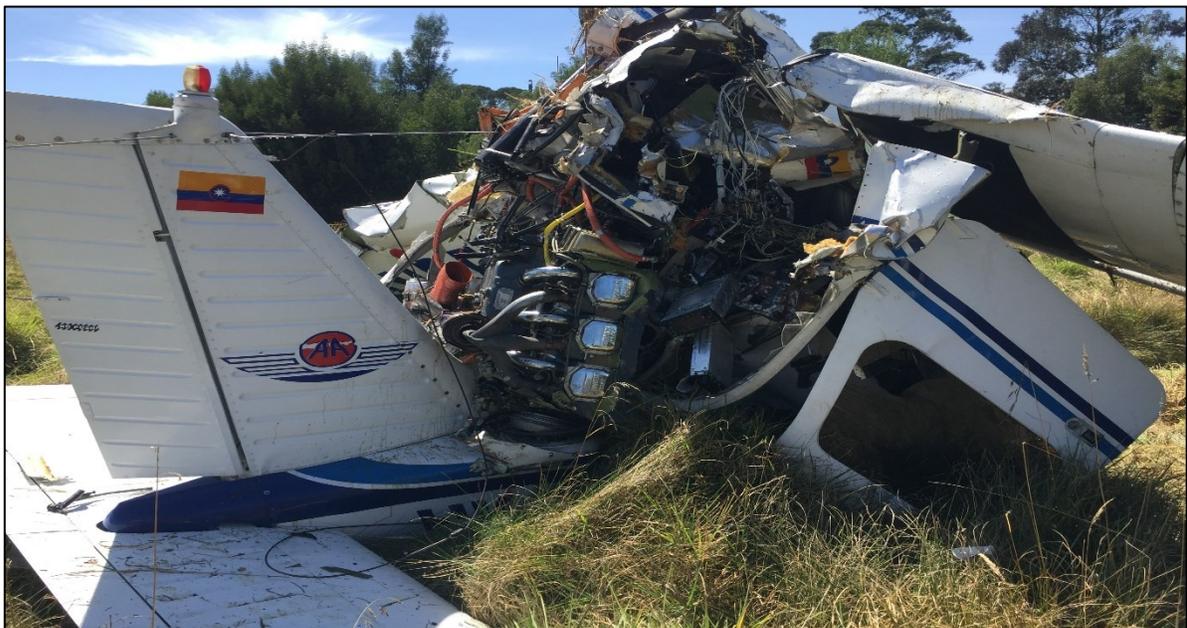
*Fotografía No. 7: Posición del motor sobre la cabina posterior al impacto*

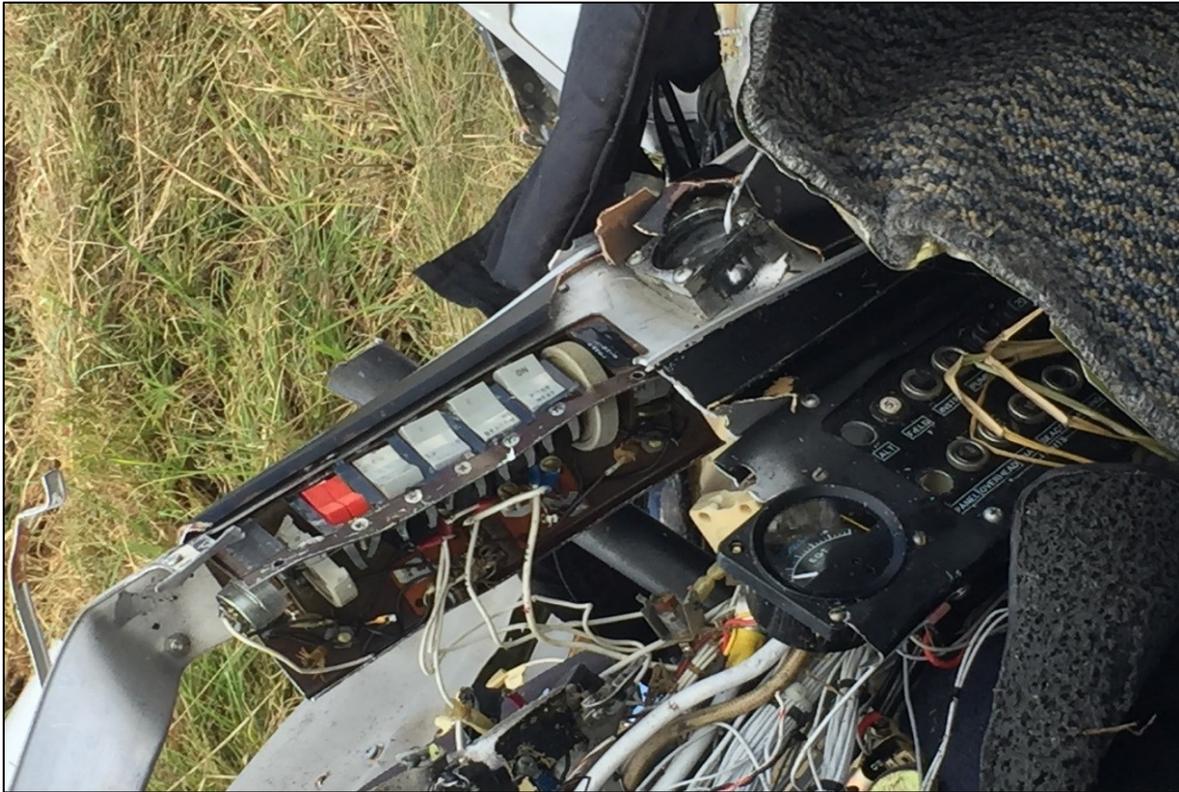
*Fotografía No. 8: Master switch y bomba eléctrica de combustible en posición ON*

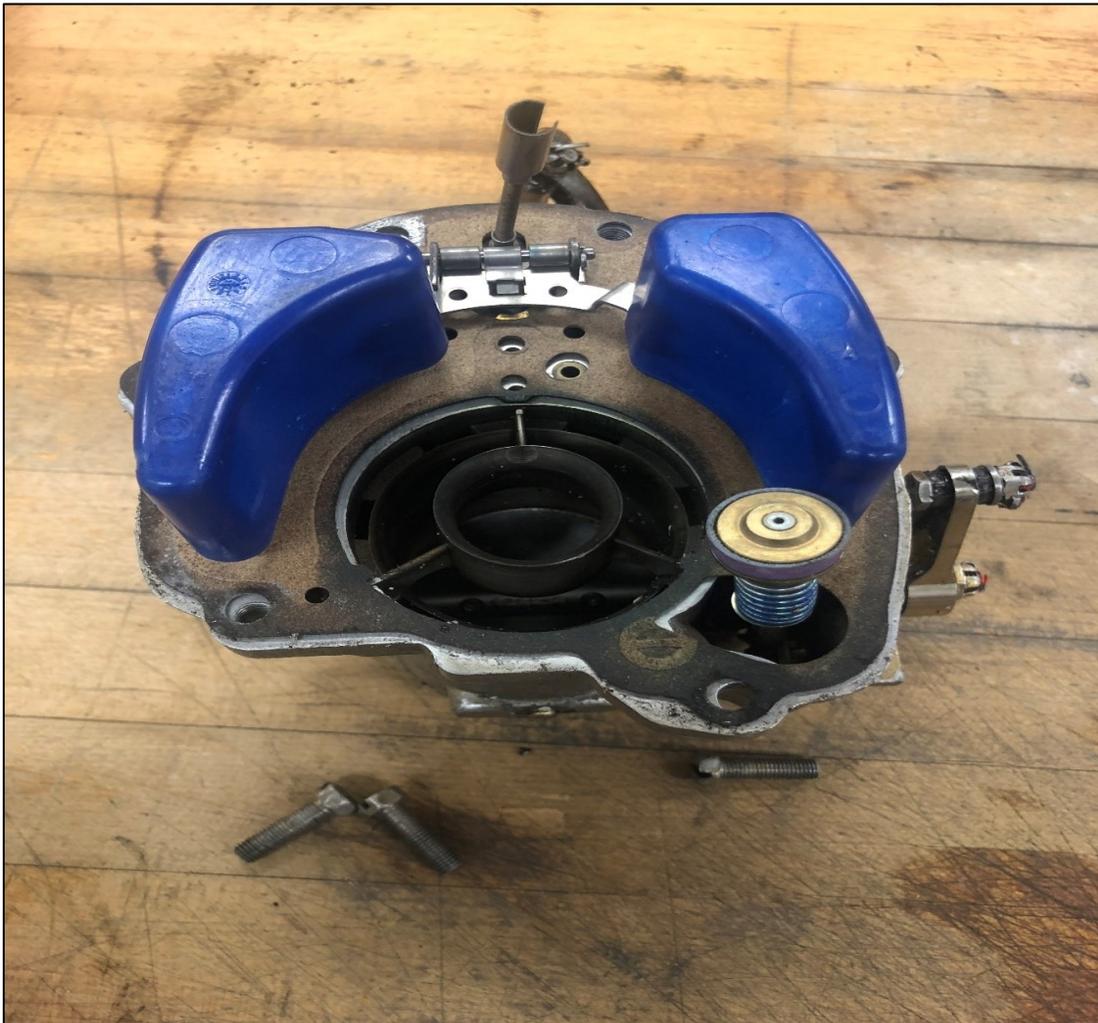
*Fotografía No. 9 - Carburador de la aeronave el cual se determinó que funcionaba de manera normal.*

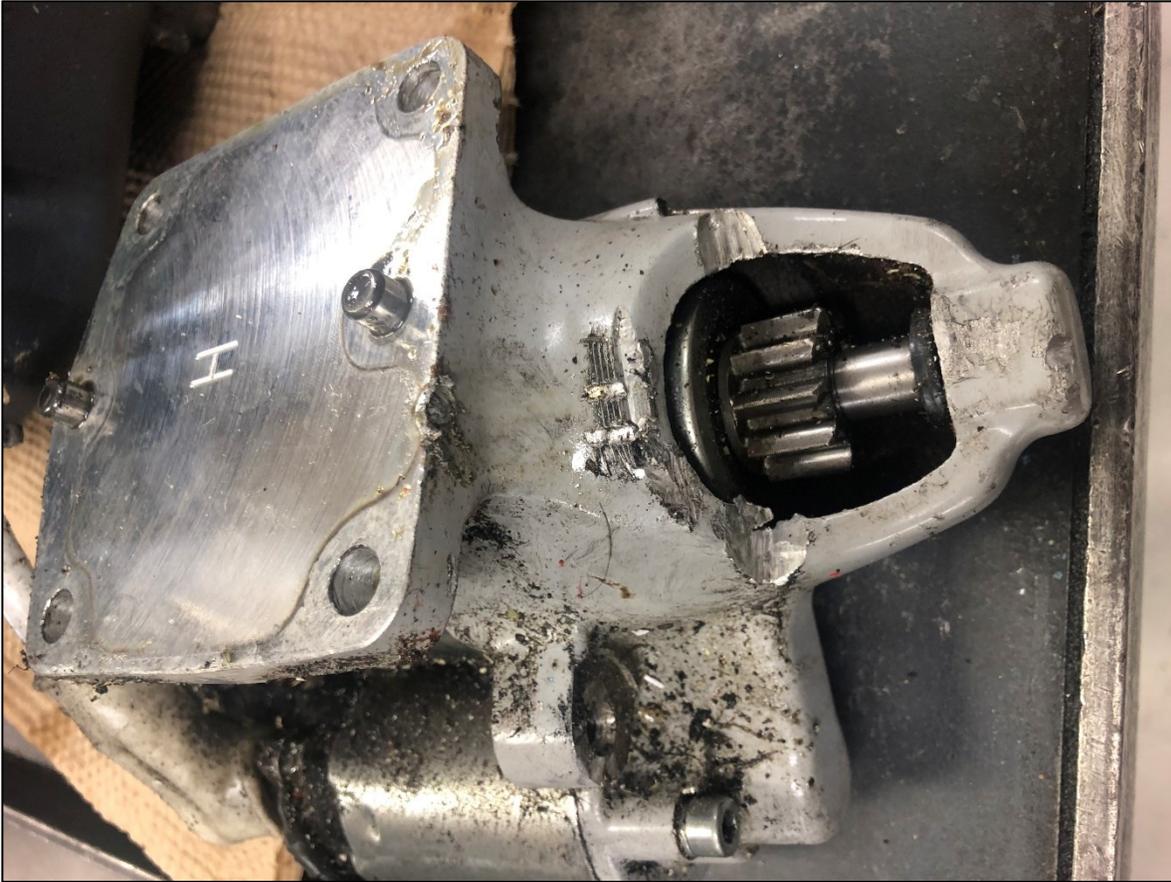
Se determinó que la hélice se encontraba rotando, a muy baja potencia, en el momento del impacto.

*Fotografía No. 10: Piñón de la base de la hélice en donde se observa huella de la rotación "en mínimas" al momento del impacto*

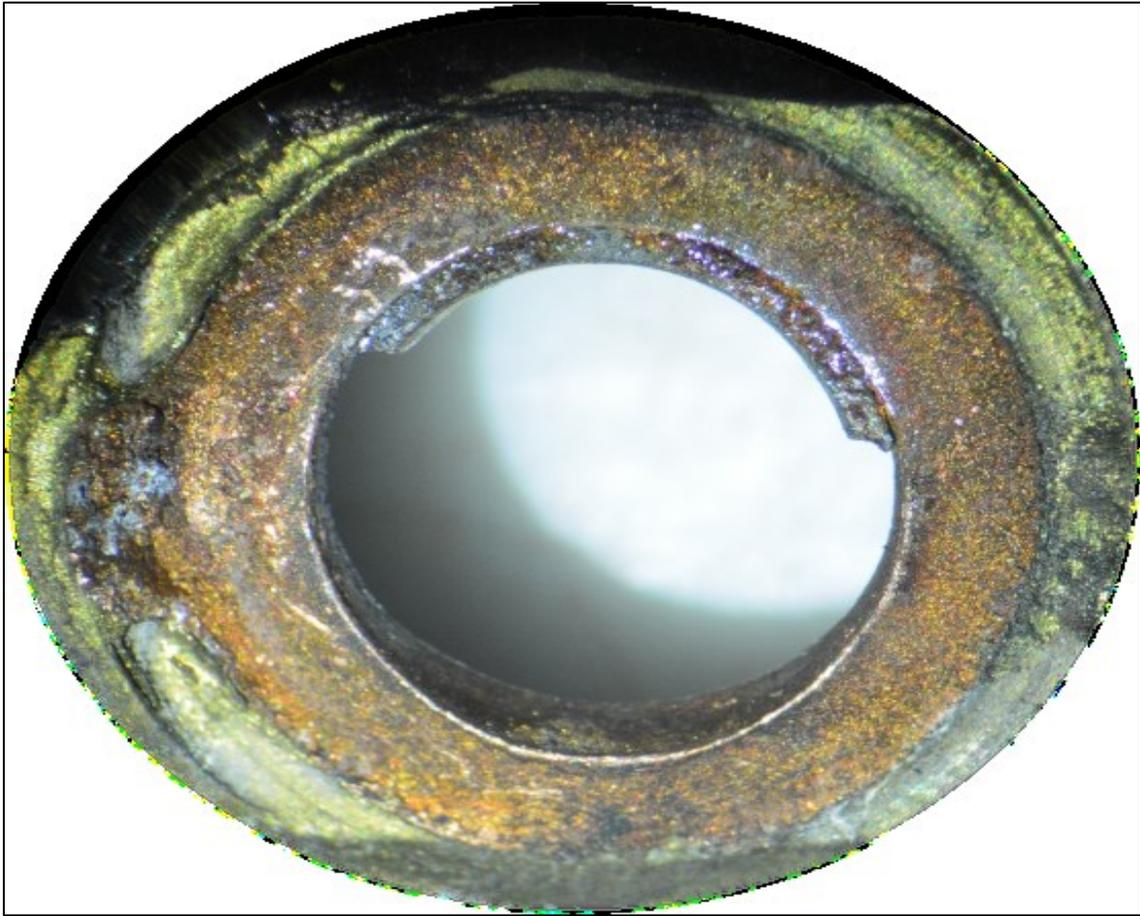
El análisis metalúrgico determinó que las facetas de las grietas, tanto en cuerpo como en el conector, muestran que el rompimiento de la válvula fue súbito con un desprendimiento de material desde el conector al cuerpo de la válvula.

Es evidente que hay un compuesto dorado entre el material del cuerpo de la válvula y el conector, probablemente cobre. La unión de acuerdo con esta evidencia ha utilizado cobre como material "de aporte", siendo este material la parte más débil de la válvula y por lo tanto, es el lugar en donde se produjo la ruptura. El desprendimiento de material entre el cuerpo y el conector evidencia que había adherencia entre el cuerpo y el conector antes del evento de falla o accidente.

*Fotografía No. 11: Ruptura de la válvula que sale de la selectora de combustible al carburador*

La causa probable de la ruptura de la válvula que conecta al carburador y la cual fue el motivo para la inspección de la selectora, tuvo que ver con la sobre carga súbita que desprendió el conector del cuerpo de la válvula sobre la zona más débil, en este caso el material de unión o “de aporte” que es el cobre.

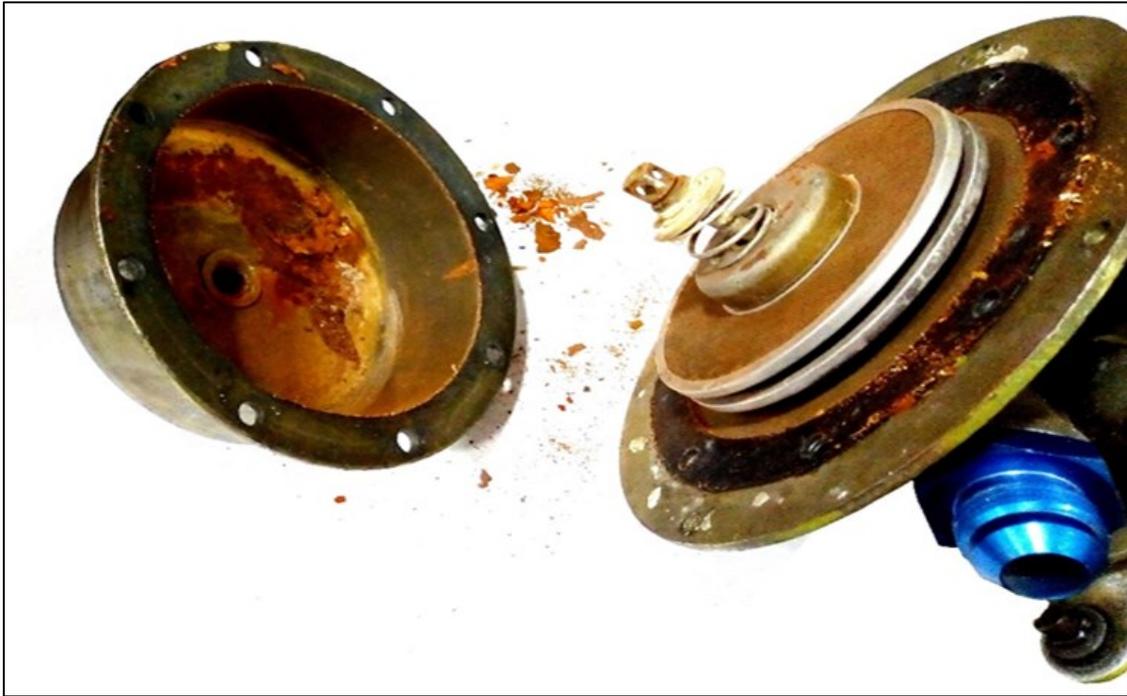
Se encontraron vestigios de corrosión en el filtro de combustible.

*Fotografía No. 12: Oxidación en los filtros de la selectora de combustible*

Durante el proceso de inspección de la selectora de combustible se pudo determinar la oxidación intergranular que comienza por una corrosión galvánica, debido a exposición de los metales al agua y el oxígeno durante un tiempo indeterminado, teniendo como componentes de variación la temperatura y la humedad.

Deficientes procesos de mantenimiento preventivo a la selectora de combustible, por cuanto no se le efectuó el servicio ordenado por el fabricante y no se le aplicó un programa adecuado de preservación y mantenimiento preventivo durante el tiempo que la aeronave no estuvo operando.

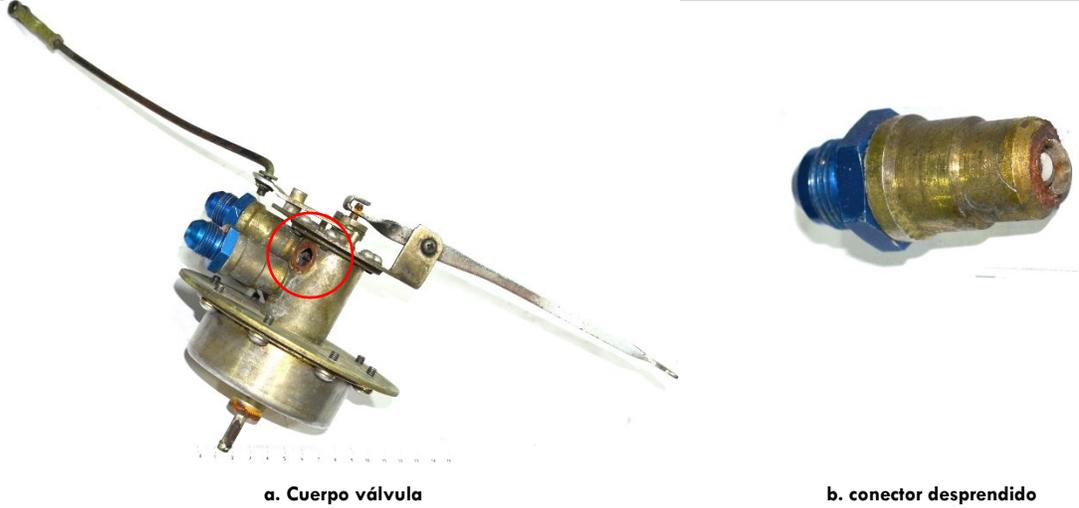
Fig. 3. Válvula de combustible, en el recuadro se observa la zona de donde se desprendió uno de los conectores.

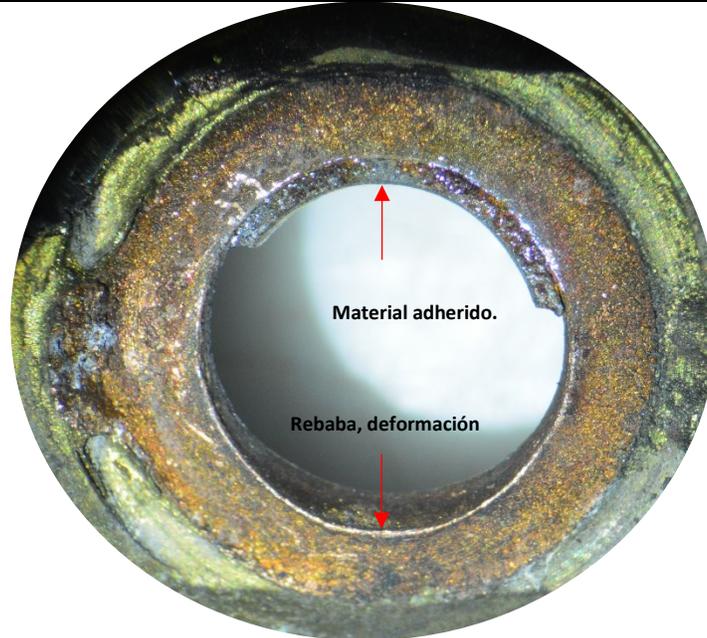
Fig. 4. X 7, Grieta sobre el cuerpo, se observa un recubrimiento de color dorado, hay material adherido corroído y hay una rebaba formada por deformación. No se identifica un punto de inicio de grieta único, la pieza fallo en su conjunto, el daño es súbito.

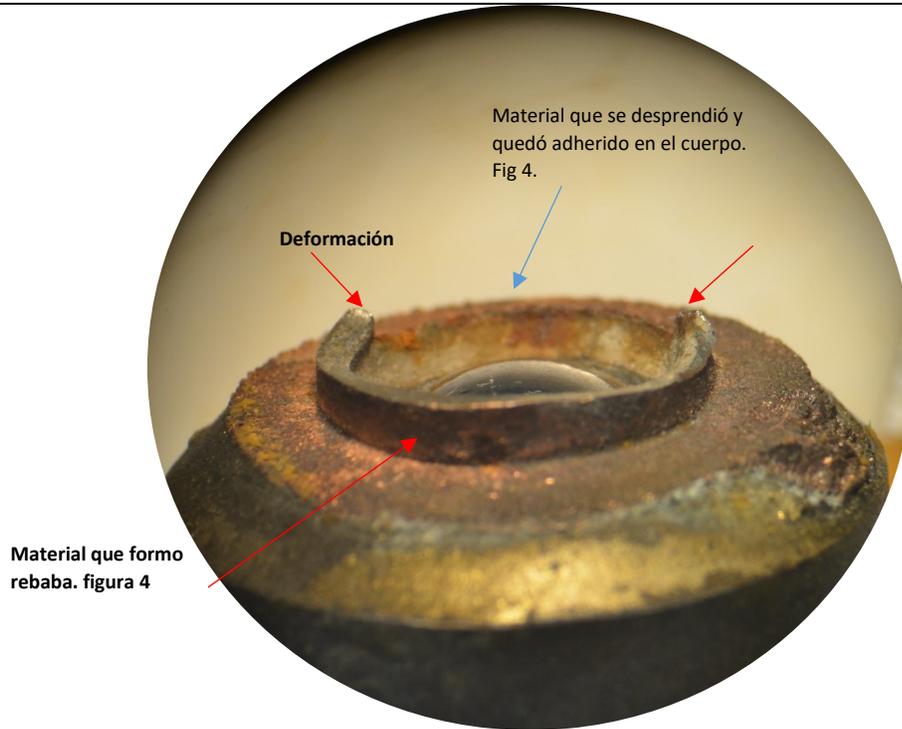
Fig. 5. X7 vista lateral zona de falla conector, en esta faceta de la grieta se encuentra el material que causó la rebaba en la figura 4, y se observa el desprendimiento de material que quedo en la faceta de grieta del cuerpo. hay deformación de material.

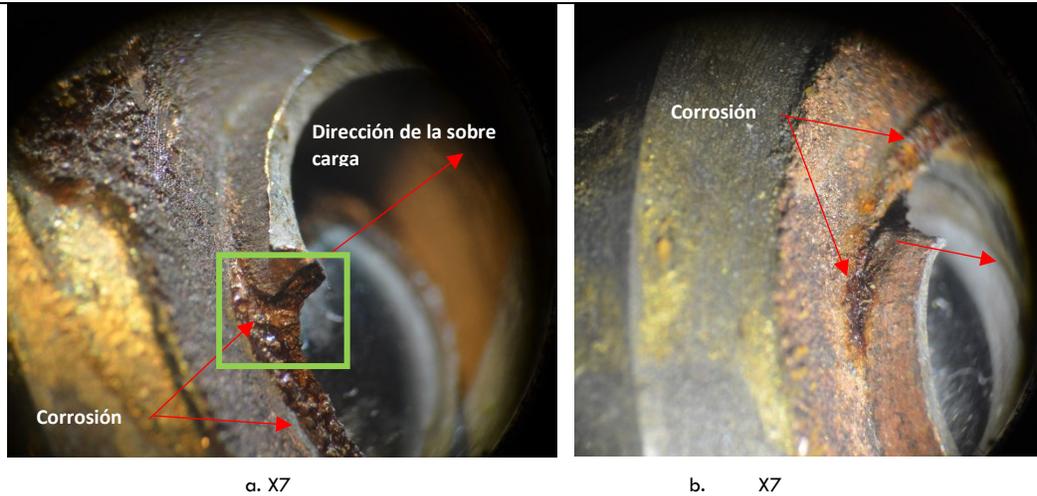
Fig. 6 X7 vista lateral material desprendido en el conector. Corrosión y levantamiento del material por sobrecarga. Los rastros de corrosión están sobre el material desprendido y sobre la grieta producida en el evento de falla.

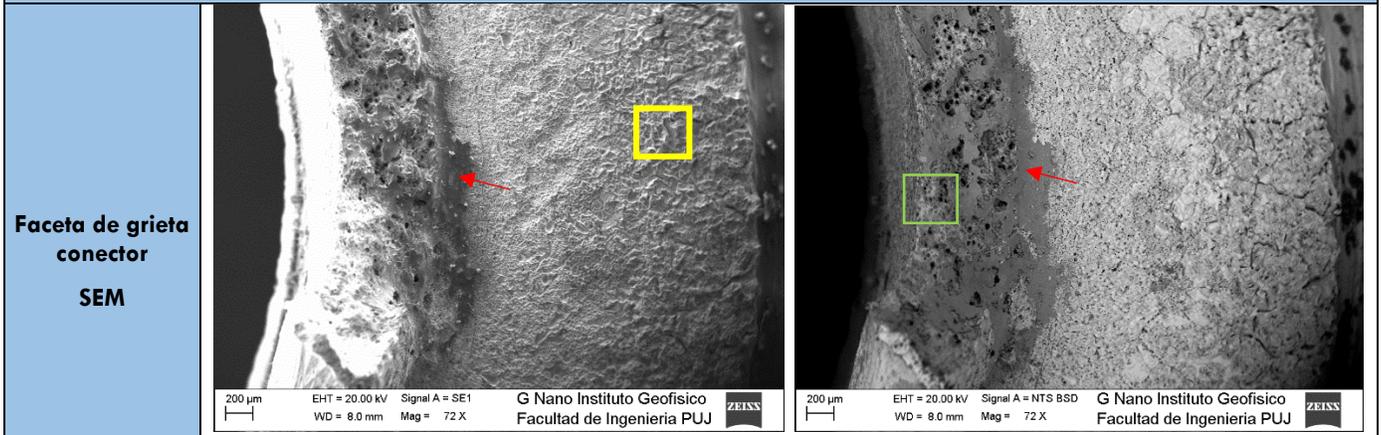
**Fig. 8. X72 Vista superior faceta de falla conector (fig. 6 recuadro verde).** En la zona de desprendimiento de material se observan microvacíos relacionados con una falla dúctil, también se aprecian residuos corrosivos que solo se extienden sobre la zona del material desprendido.

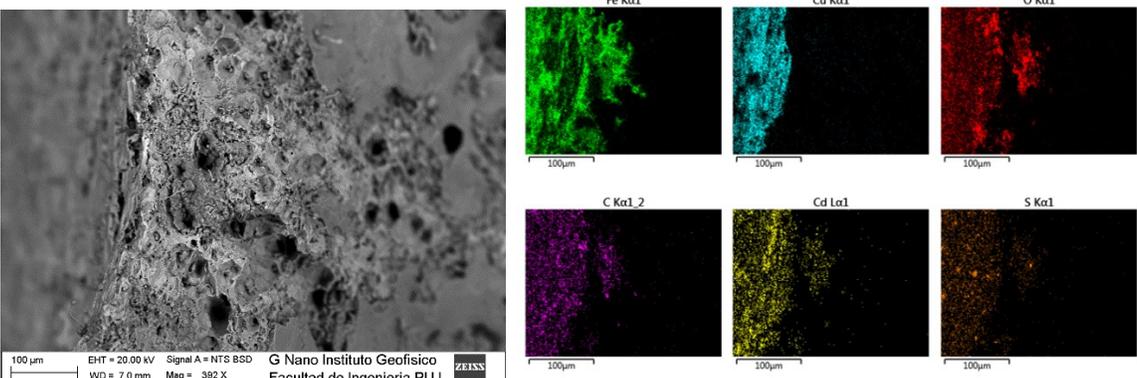
<p><b>Fig. 9. X 392, recuadro verde fig 8, Microvacíos sobre zona de material desprendido en el conector, se observan rastros de corrosión, estos rastros se formaron posterior al desprendimiento de material. Mapeo químico, se identifica que los residuos son óxidos de hierro, adicionalmente hay cobre de la soldadura, cadmio del recubrimiento de protección y azufre. El azufre probablemente provienen de los sulfuros.</b></p>
<p><b>Faceta de grieta conector</b> <b>SEM</b></p>

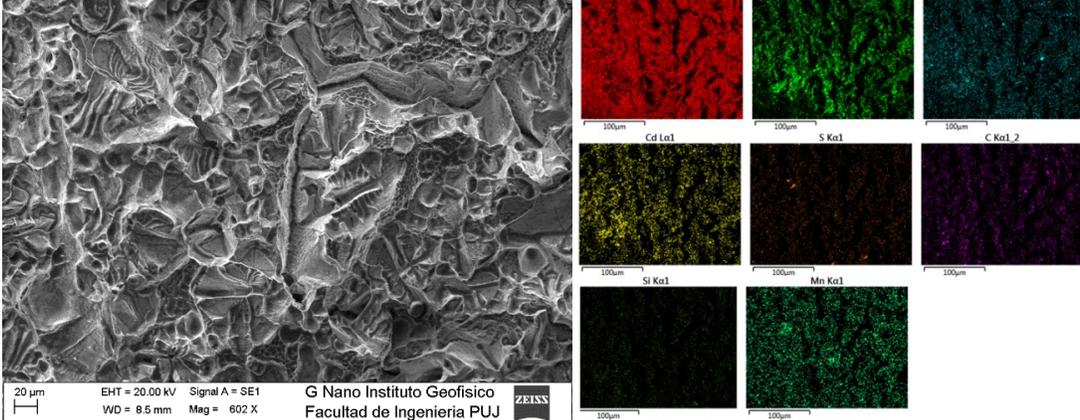
<p><b>Fig. 10 X 602, Recuadro amarillo fig. 8, rotura intergranular de la capa de cobre, se identifican dendritas. El mapeo químico confirma que la capa dorada es cobre, que contiene hierro, cadmio, azufre, silicio y manganeso. No es posible relacionar el contenido de azufre.</b></p>
<p><b>Faceta de grieta conector</b> <b>SEM</b></p>

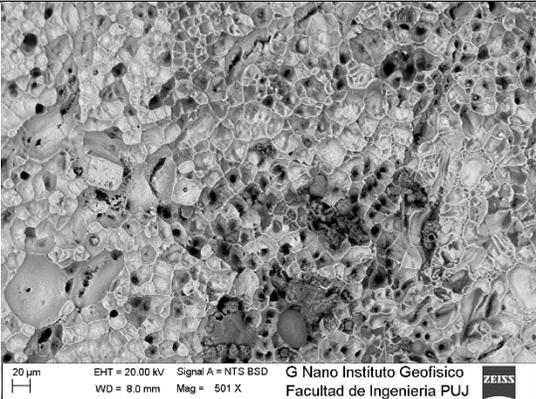
<p><b>Fig. 11. X 501, formación de microvacíos en la faceta de la grieta sobre la zona recubierta por cobre. Este tipo de falla indica que el proceso de falla fue por sobrecarga y la falta de deformación en el cobre, se puede relacionar a que esta sobrecarga fue súbita.</b></p>

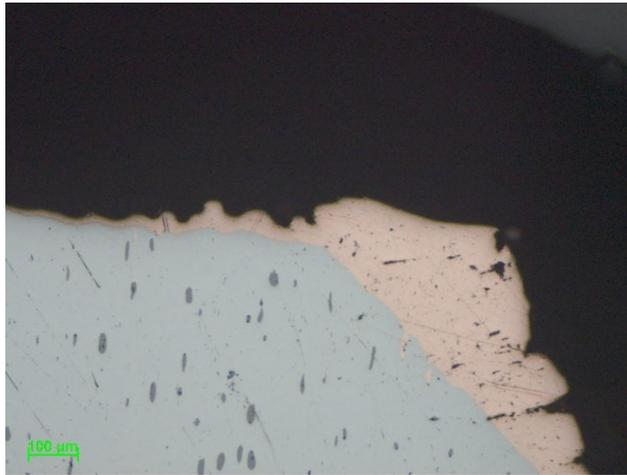
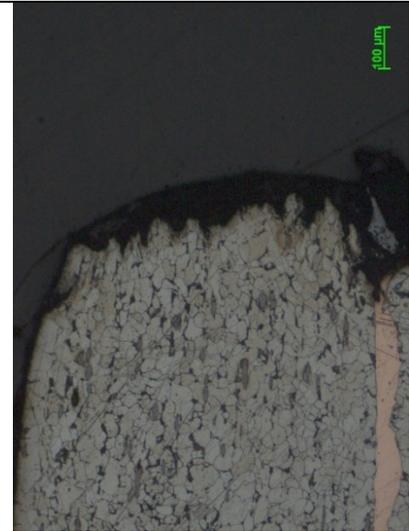
a. X 100, zona de rotura sobre material de aporte.

b. X100, material adherido cuerpo.

Fig. 17. Nital 2%, se observa la rotura por sobre carga que presenta tanto el acero base, como el material de aporte de cobre. La rotura es transgranular. En la figura b, se observa la deformación del material en sentido de la deformación.

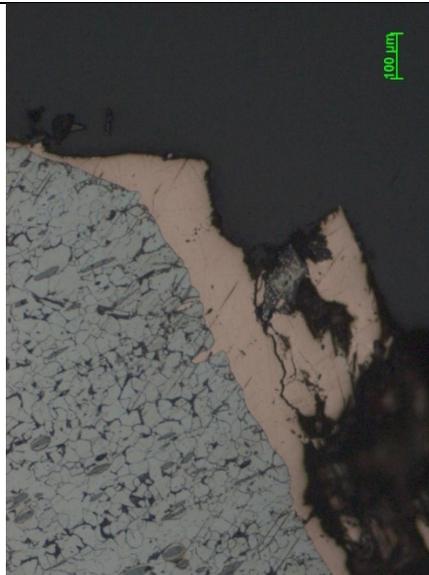
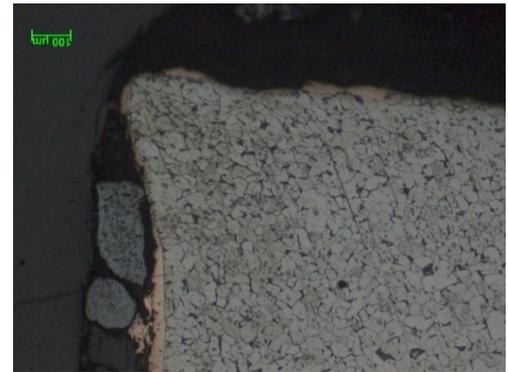
Fig. 18. Nital 2%. Zona de rotura de material base bajo sobrecarga a tensión y deformación del material en dirección de la sobre carga.

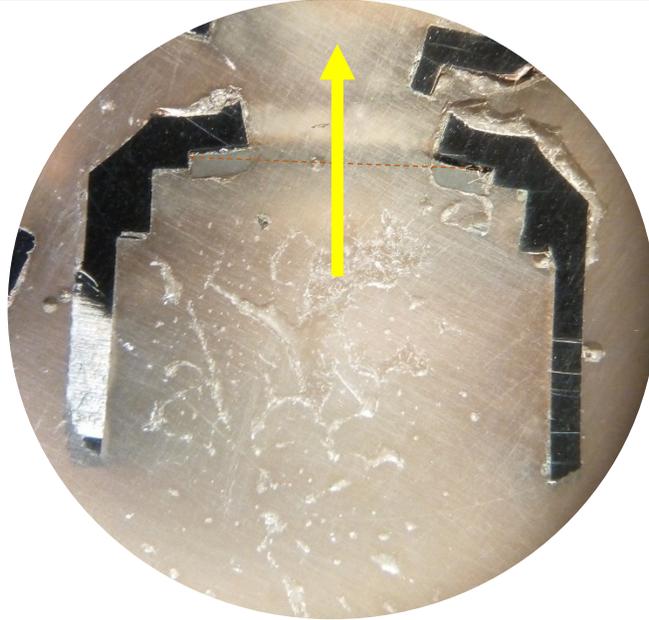
Fig. 19. X10, corte al conector, se observa la deformación en sentido de la sobre carga. Flecha amarilla indica dirección de la sobre carga, mientras que la línea punteada muestra la deformación del conector producto de la sobre carga súbita.
