INFORME FINAL ACCIDENTE

COL-17-12 -GIA

**Colisión contra el terreno por falla
de controles de vuelo**

Cessna A188, Matrícula HK2108

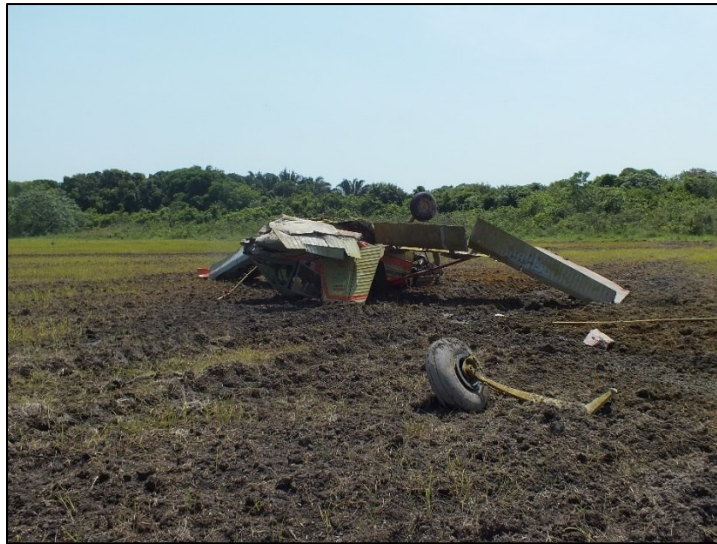
El motor y la parte anterior del empenaje se encontraron adheridos al fuselaje. El plano izquierdo presentaba deformaciones importantes en su estructura, incluyendo fracturas y abolladuras en el alerón. El plano derecho quedó, en general, íntegro, sin fracturas importantes a lo largo de su estructura; además presentaba abolladuras generales en el borde de ataque y en el alerón. La hélice se encontró enterrada aproximadamente a 40 cm.

Ambos estabilizadores horizontales sufrieron deformación positiva en su estructura con abolladuras generalizadas y el estabilizador derecho presentó desprendimiento del elevador. El estabilizador vertical se encontró íntegro con algunas abolladuras en la piel. El tren de aterrizaje izquierdo se fracturó. La cabina de mando se encontró intacta.

Fotografía No. 1: Estado final HK2108

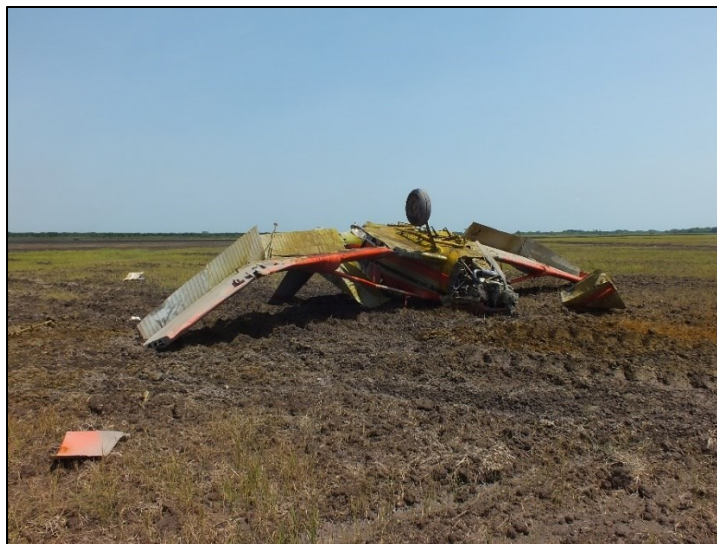
Fotografía No. 2: Estado final HK2108

El motor y la parte anterior del empenaje se encontraron pegados del fuselaje. El plano izquierdo presentó deformaciones importantes en su estructura, incluso presentó fracturas con abolladuras en el alerón. El plano derecho quedó generalmente íntegro, sin fracturas importantes a lo largo de su estructura; además, presentaba abolladuras generales en el borde de ataque, alerón.

Ambos estabilizadores horizontales sufrieron deformación positiva en su estructura con abolladuras generalizadas y el estabilizador derecho presentó desprendimiento del elevador. El estabilizador vertical se encontró íntegro con algunas abolladuras en la piel de su estructura. La hélice se encontró enterrada aproximadamente a 40 cm. El tren de aterrizaje izquierdo se fracturó. La cabina de mando se encontró intacta.

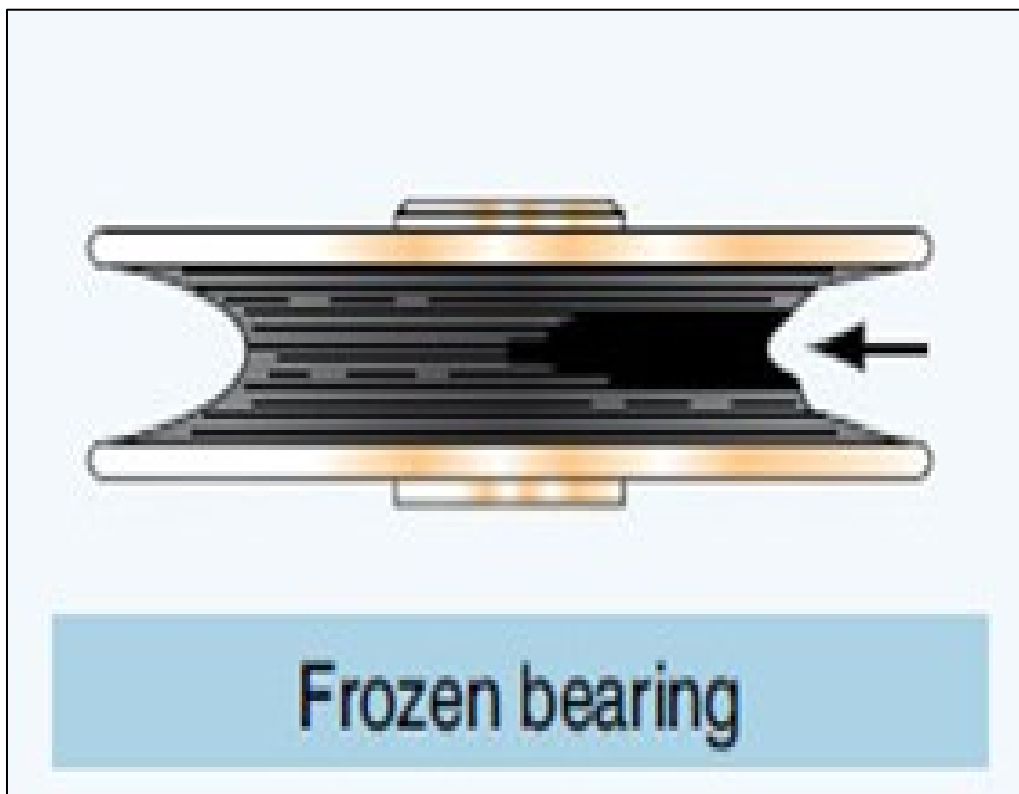
La guaya de control direccional izquierda de la aeronave y su respectiva polea fueron extraídas de la aeronave para estudiar el tipo de falla que se presentó; se pudo constatar que la polea sufrió una anomalía llamada **Frozen Bearing**, consistente en que la polea no produce el movimiento necesario para que la guaya gire a su alrededor con el movimiento correcto; esta condición genera un rozamiento leve del cable, que lo desgasta hasta que se produce una fractura dúctil de tipo deshilada.

Imagen No. 3: Frozen Bearing

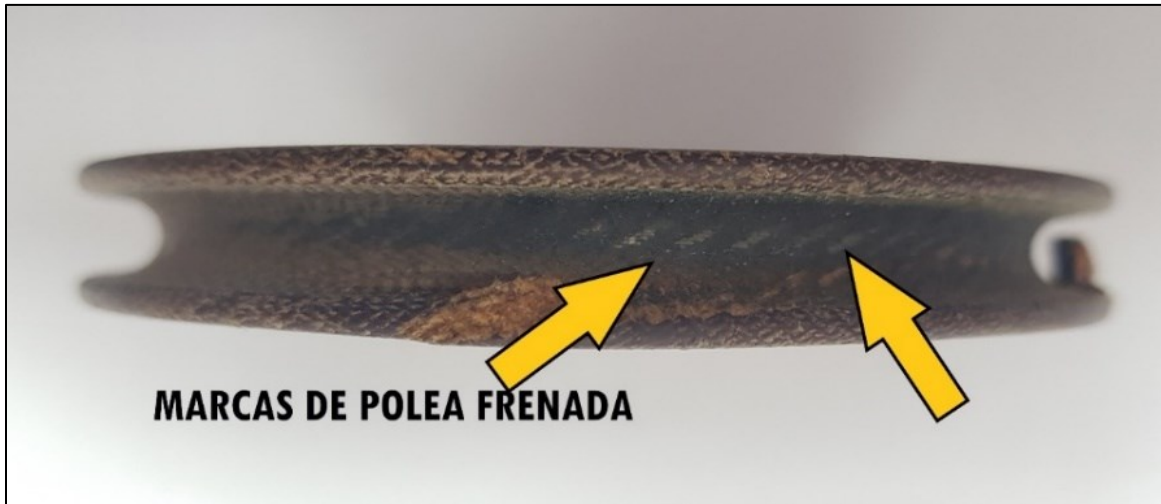
- 1) Separación de algunos hilos de la guaya y desgaste excesivo en algunas partes de los hilos de la guaya, y rastros en ella, del material de la polea.
- 2) Se evidenció que la guaya se salió de la polea.
- 3) Desgates excesivos de un lado de la polea y un bloqueo de esta.
- 4) La medida de la polea en la zona de desgaste era de 6.04 milímetros.
- 5) La medida de la polea en la zona de no desgaste era de 6.15 milímetros.

Estudios relacionados con el análisis de falla en la guaya comprueban que este tipo de falla está directamente relacionada con un bloqueo de la polea que conlleva a fatigar los hilos de la guaya hasta finalmente romperlos.

Así mismo, el desgaste está relacionado con el contacto permanente entre dos materiales, o bien puede estar ligado a un desajuste de la guaya de la polea y bloqueo de esta o a una excesiva tensión sobre la canaleta de la polea que llevó a la fractura de esta.

Fotografía No. 3: Bloqueo de la polea frenada (Frozen Bearing)

Con el tiempo, la polea de la guaya del alerón izquierdo experimentó la condición denominada “frozen bearing”, consistente en que la polea no produce el movimiento necesario para que la guaya gire a su alrededor con el movimiento correcto.

Se comprobó, igualmente, que la polea correspondiente tenía marcaciones de bloqueo.

Implementar mejoras en los procesos de mantenimiento, específicamente en los trabajos de inspección del sistema de controles de vuelo, con el fin de identificar el desgaste o la incorrecta instalación de los componentes del sistema. Estos procedimientos deben cumplirse de acuerdo con los requisitos técnicos de la FAA AD 73-16-02 y los boletines de servicio Cessna SE72-1, SE73-12 y SE 73-33.

Efectuar una inspección exhaustiva a todos los sistemas de control de la flota de aeronaves, con el fin de detectar posibles anomalías en el material, como la que causó el accidente que es objeto de esta investigación.

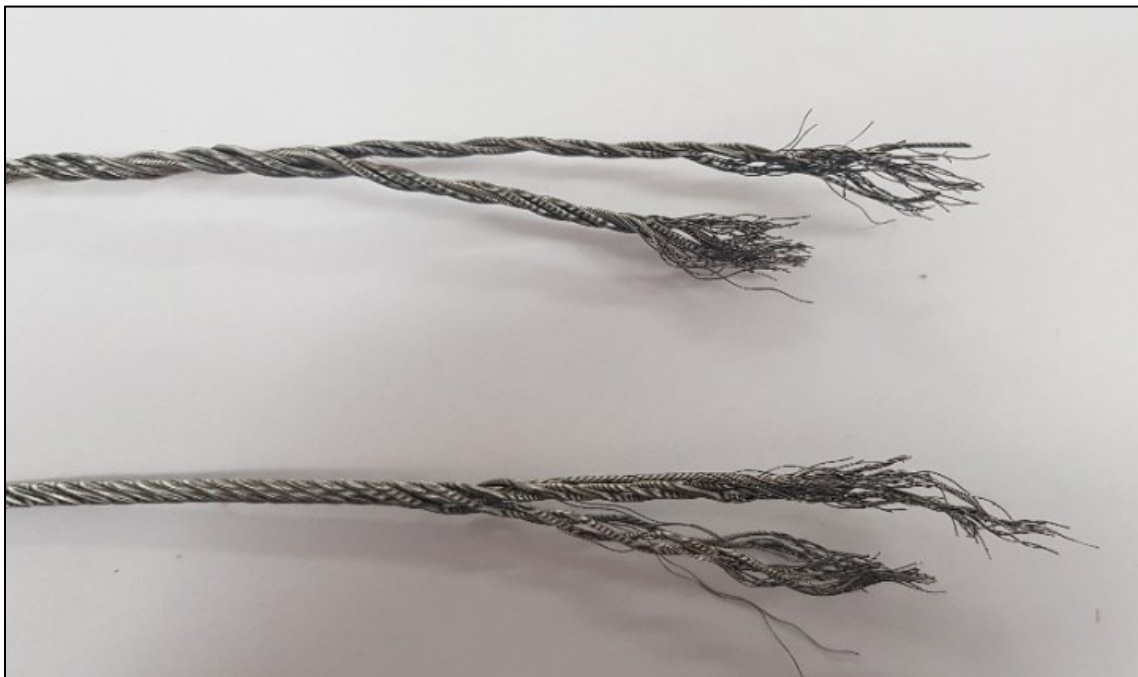
Al efectuar la inspección detallada de los restos se encontró la ruptura de la guaya del alerón izquierdo, la cual se retiró en su totalidad para inspección técnica.

Fotografía No. 4: Guaya del alerón izquierdo con fractura dúctil tipo deshilada

Esta condición generó el roce leve y constante de la guaya, desgastándola y creando una condición latente de fractura.

En la inspección de campo se encontró, efectivamente, fracturada la guaya de control de alerón izquierdo, con una fractura dúctil de tipo deshilada.

Fractura de la guaya del alerón izquierdo ocasionada por bloqueo de la polea que le servía de guía, lo que causó la traba del alerón izquierdo, e impidió que el Piloto pudiera mantener el control direccional de la aeronave, ocasionando su impacto contra el terreno.
