INFORME FINAL ACCIDENTE

COL-17-49-GIA

**Colisión contra el terreno
Cessna TU206F, Matrícula
HK5057**

19 de octubre de 2017

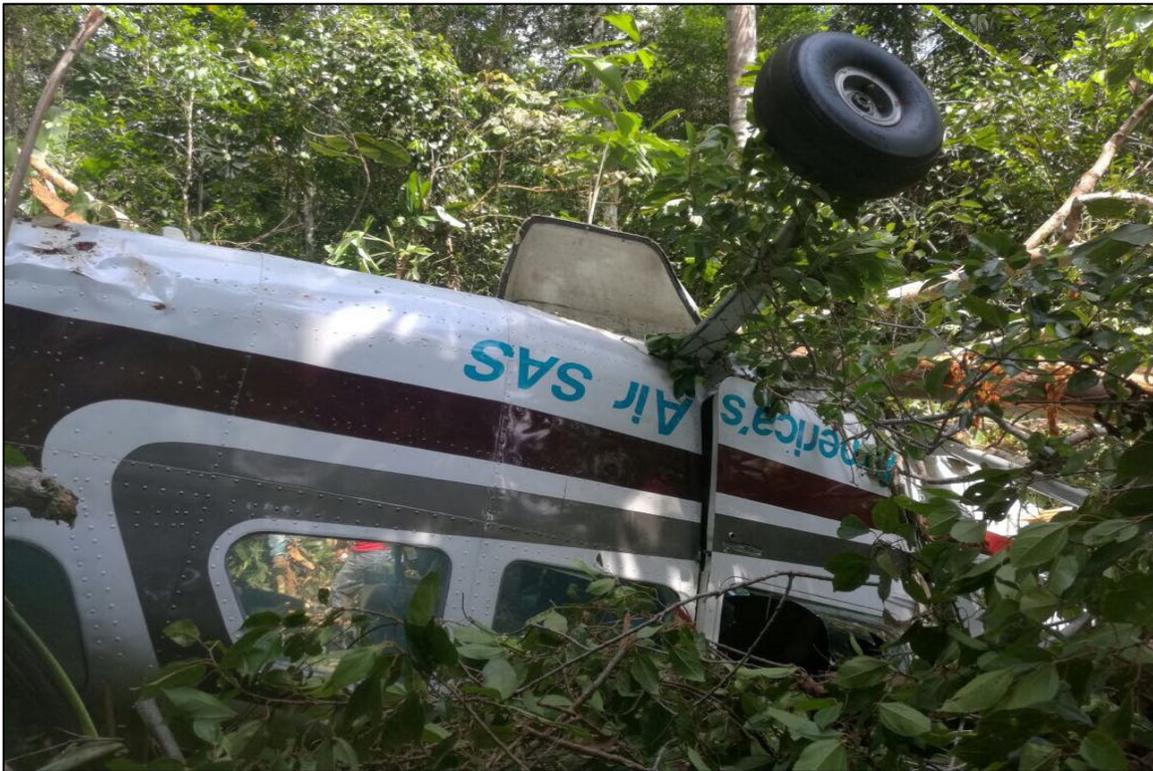
La aeronave se precipitó a tierra en una zona selvática, impactando con un conglomerado de árboles, y quedando en posición invertida.

Fotografía No. 1: posición final de la aeronave

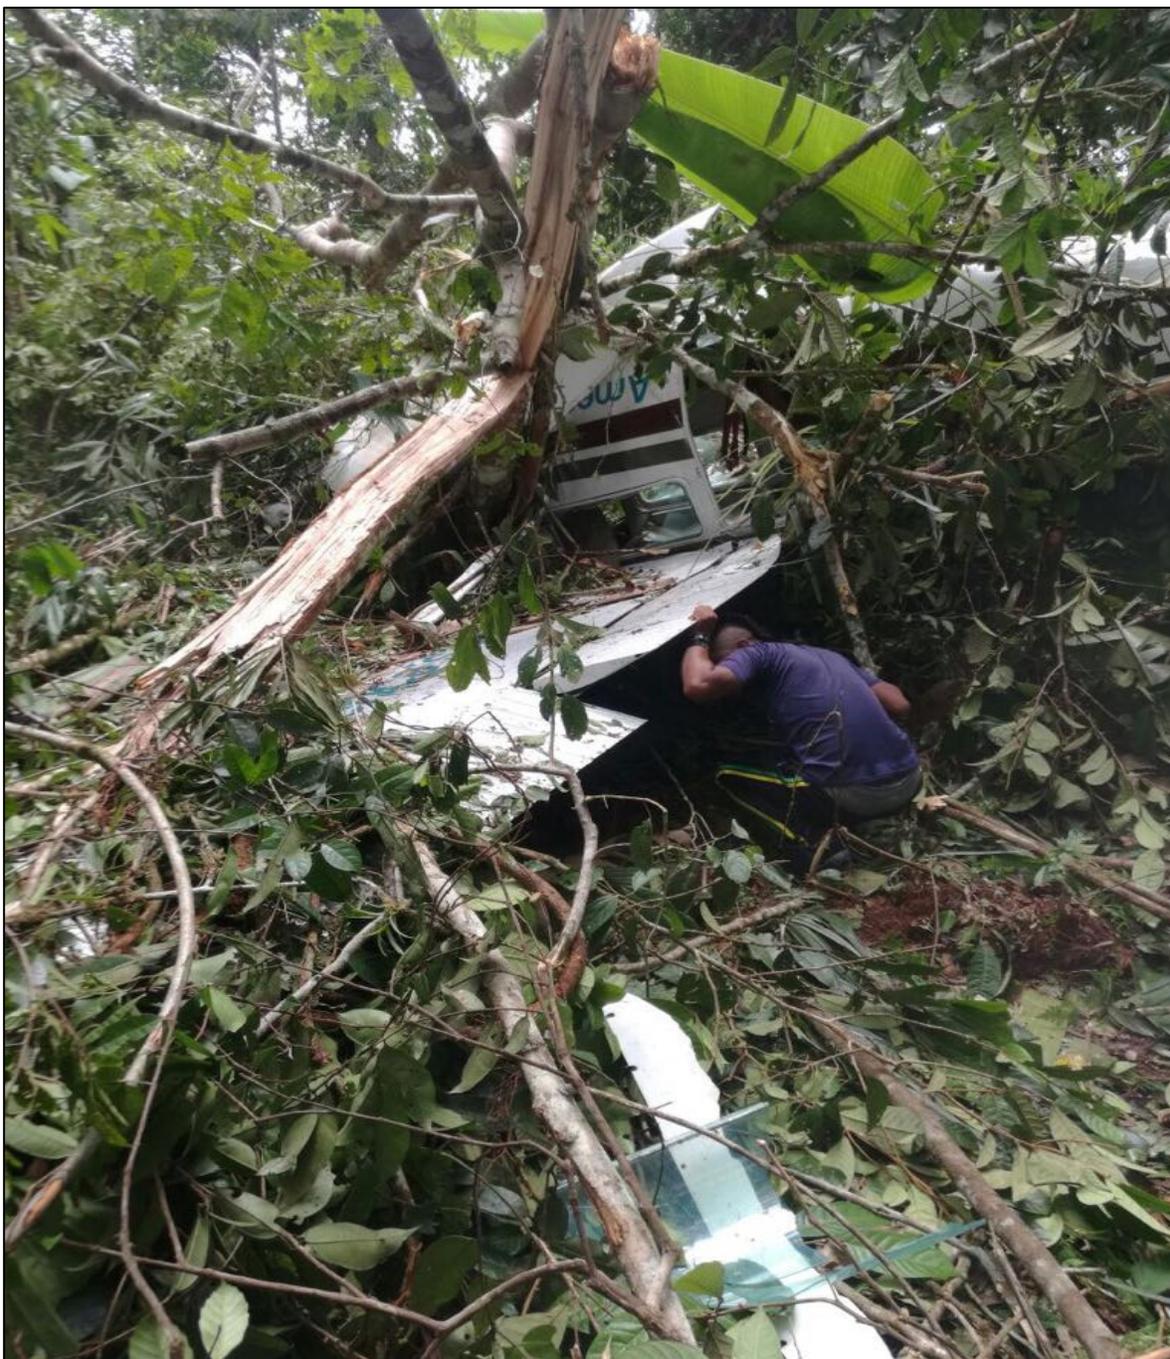
La aeronave sufrió daños importantes en el tren de nariz y tren principal, los planos se encontraron con abolladuras en el borde de ataque y el empenaje presentaba deformación por torsión y compresión como consecuencia de la inercia del impacto.

fotografía No. 2: impacto de la aeronave con los árboles

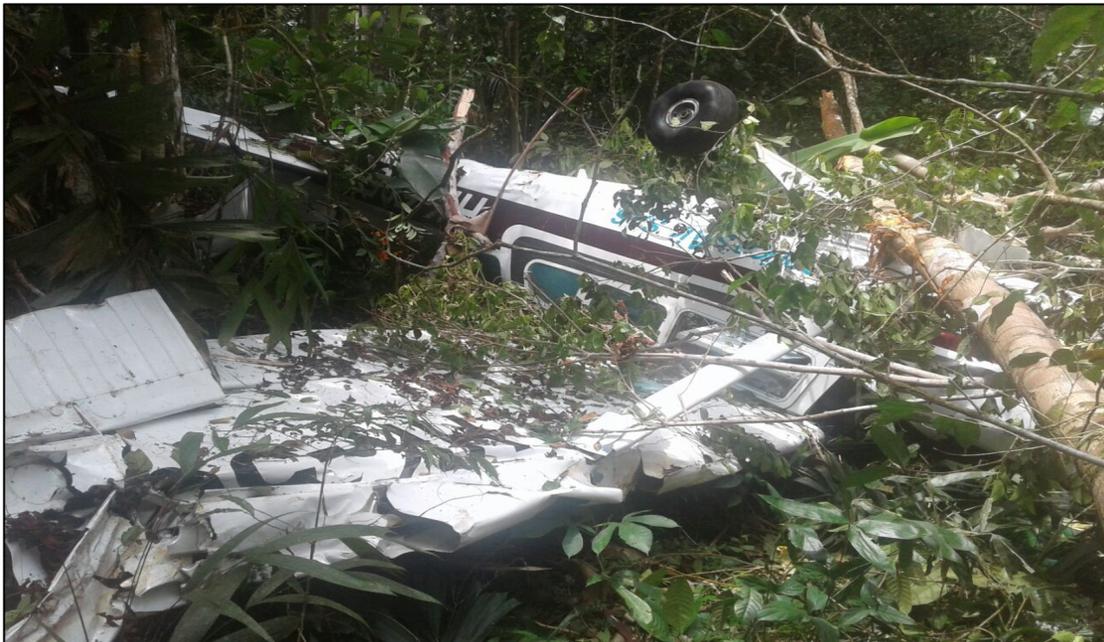
Fotografía No. 3: daños a la aeronave causados por el impacto

La aeronave se encontró soportada por los planos y la vegetación circundante con un ángulo de 60° con respecto al terreno. La parte frontal de la aeronave quedó dentro de un agujero natural que impidió el impacto de la sección de nariz contra el terreno. Allí se observó que el spinner de la hélice se encontraba en aparente buen estado; la hélice no presentaba deterioro por dobleces en sus palas y tenía libre movimiento de giro. El plexiglás frontal estaba roto y el capó no evidenciaba deformación por impacto frontal.

El plano derecho presentaba abolladuras y deformaciones en el borde de ataque; el alerón y los flaps se encontraron sin deformaciones aparentes.

En el fuselaje se observó que la puerta de acceso a la cabina estaba totalmente abierta, abisagrada a la estructura y sin deterioros por deformación. La parte trasera del fuselaje presentaba deformación por torsión y compresión hacia la derecha como consecuencia de la inercia del impacto. El timón de profundidad y el timón de dirección se encontraron sin deformaciones.

El plano izquierdo se encontró con una deformación estructural hacia la punta del plano y del alerón. El tren de aterrizaje se observó en posición extendido.

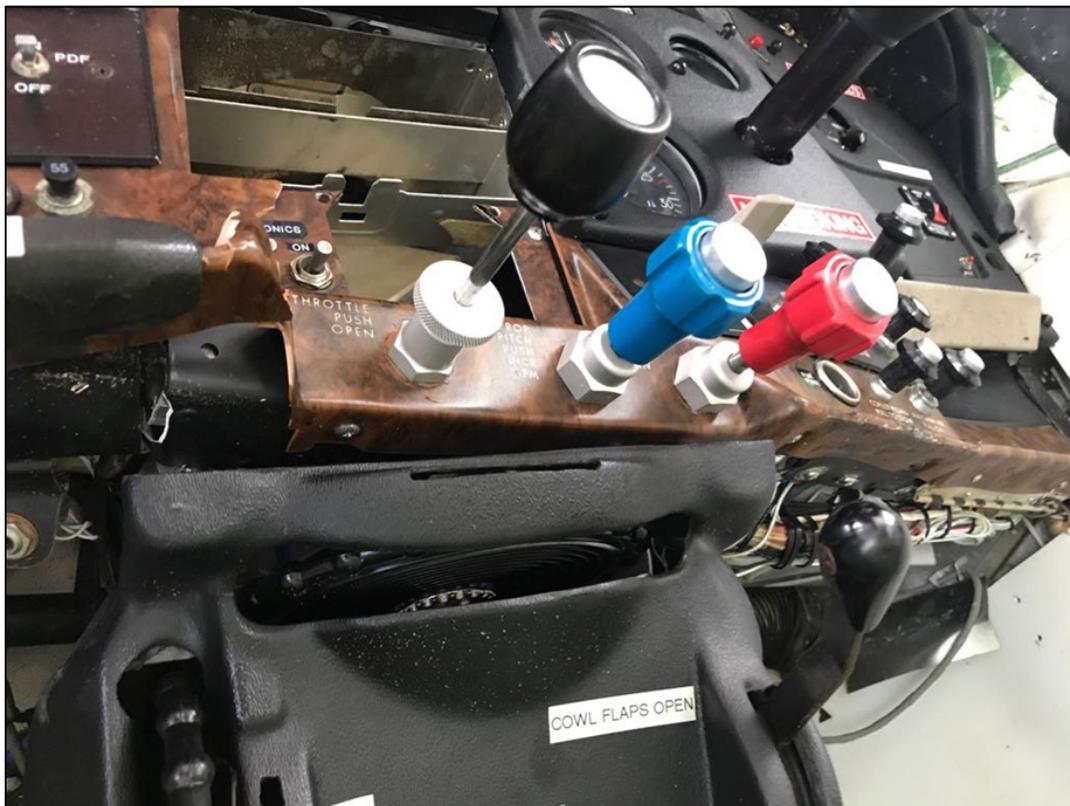
El control de mando del Piloto se encontró doblado hacia la derecha y con ligero banqueo hacia el mismo costado. El control de mando de la cabina derecha se encontró fracturado y ausente de la escena del accidente. Se evidenció rotura desde el punto de sujeción por desprendimiento del GPS, el cual no se encontró a bordo de la aeronave.

La palanca del tren de aterrizaje se fracturó, y el vástago se encontró seleccionado en posición extendido abajo (no se halló en la cabina el componente fracturado).

La palanca del mando del acelerador se encontró en posición reducido, el control de la hélice estaba totalmente adelante en paso fino y el control de mezcla en posición adelante en condición mezcla rica.

Fotografía No. 4: controles de la aeronave

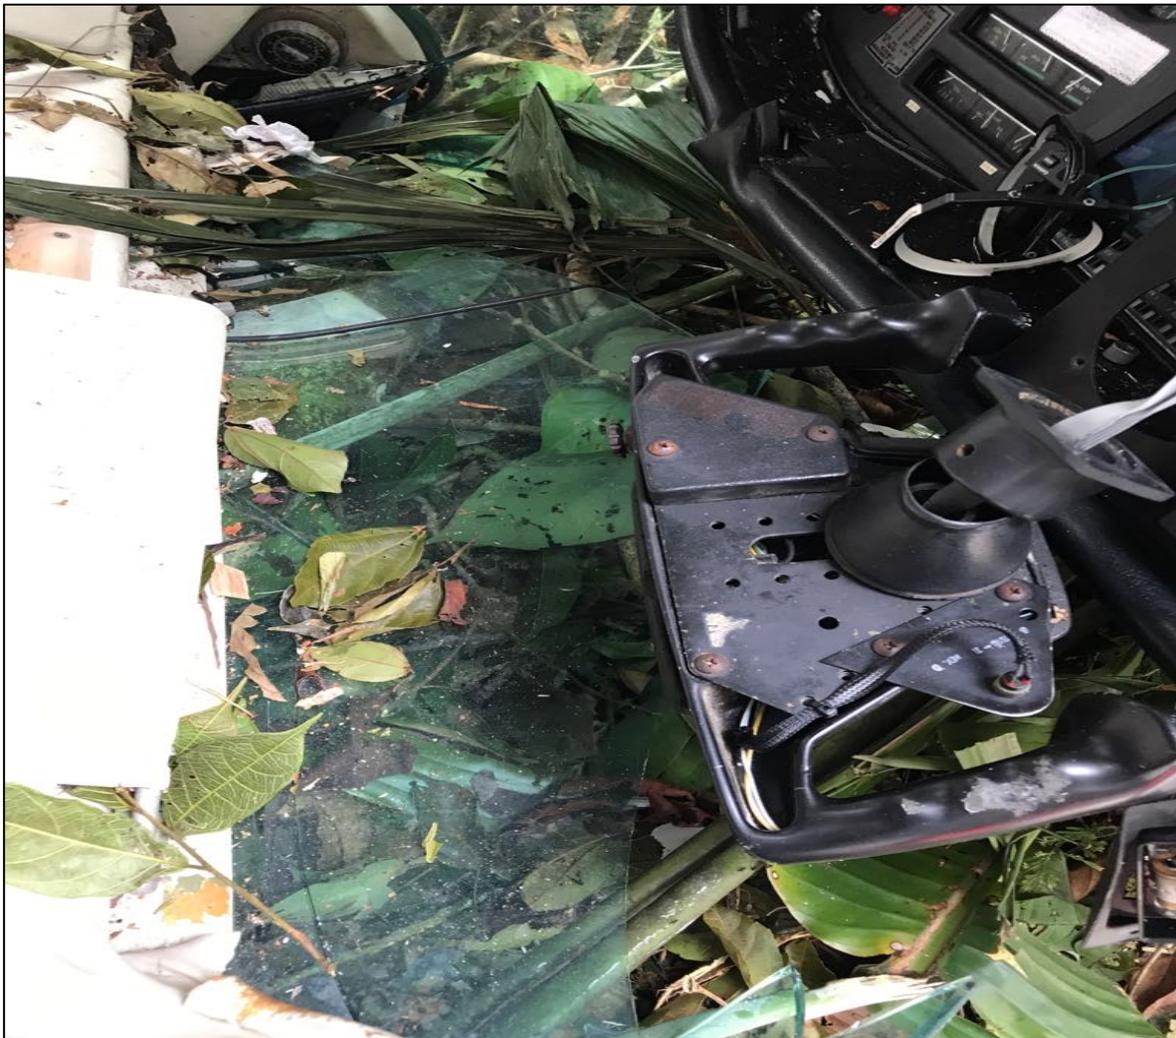
El tablero de instrumentos de la cabina derecha evidenciaron fracturas muy diferentes a las que se observaron en el panel de mando del Piloto; al lado derecho se halló la fractura del panel frontal del equipo transpondedor, las caratulas del instrumento dual del manifold y presión de combustible, y del instrumento de succión; así como también del control de mando derecho, deformación de la palanca selectora de la entrada de aire a la cabina, rotura total del plexiglás en el lado derecho y desprendimiento de la brújula. En el costado izquierdo, en donde estaba ubicado el Piloto, además del doblez del control de mando, no se evidenció deterioro de ninguna de las carátulas de los instrumentos.

Los flaps se encontraron en posición de despegue; sin embargo, el indicador de cabina estaba inoperativo (no registraba ninguna marcación en el instrumento).

La silla delantera derecha presentaba daño por desgarre desde el punto de sujeción al lado izquierdo y hacia adelante.

Fotografía No. 5.: cabina de mando

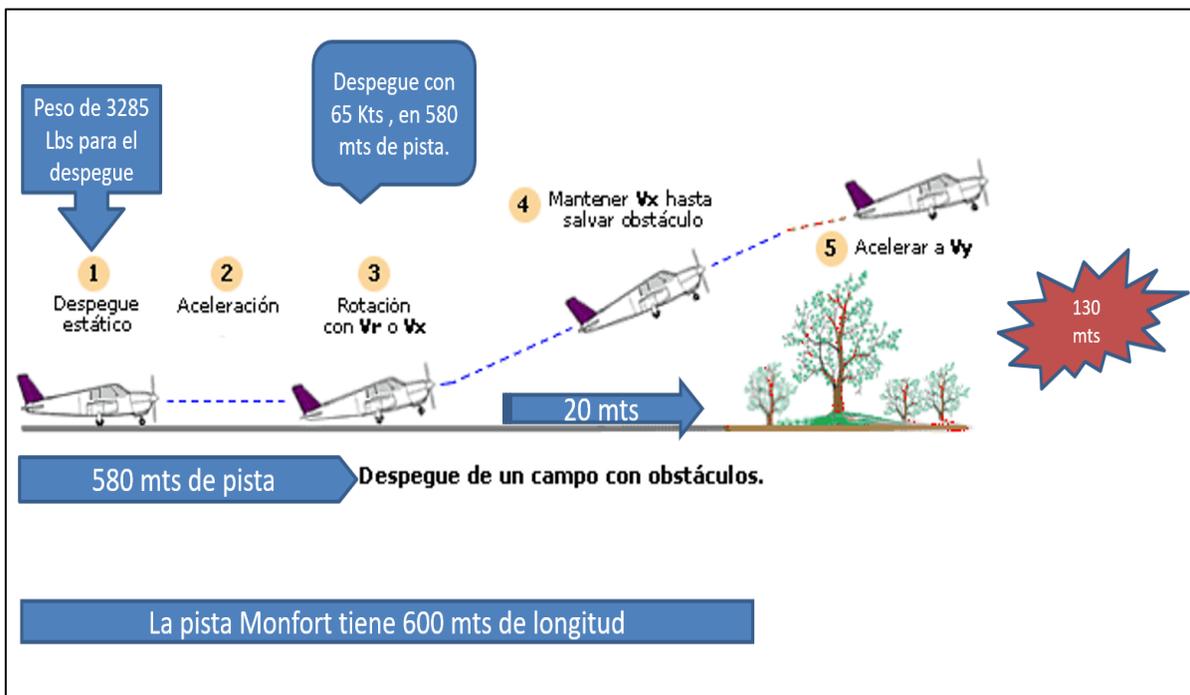
De otra parte, se determinó que el avión logró despegar con dificultad en la pista disponible, con una velocidad de entre 65 y 70 nudos, ayudado por el efecto de tierra, y que se mantuvo en vuelo durante 18 segundos, aproximadamente. Contrario a lo manifestado por el Piloto que indica que el tiempo en vuelo fue cercano a los tres minutos.

Imagen No. 2: diagrama del despegue del HK5057

Muy probablemente, una vez por fuera del efecto de suelo, el avión no ascendía ni aceleraba, y el Piloto se vió enfrentado a las arboles ubicados en la trayectoria del vuelo, sin posibilidad de sobrevolarlos; en un intento por evitarlos inició un viraje por la izquierda, lo que agravó la condición de escasa sustentación del avión, haciendo que entrara en pérdida de sustentación y se precipitara hacia el terreno.
