INFORME FINAL ACCIDENTE

COL-17-09 -GIA

**Colisión contra terreno por pérdida
aerodinámica**

Piper PA-25-260, Matrícula HK585

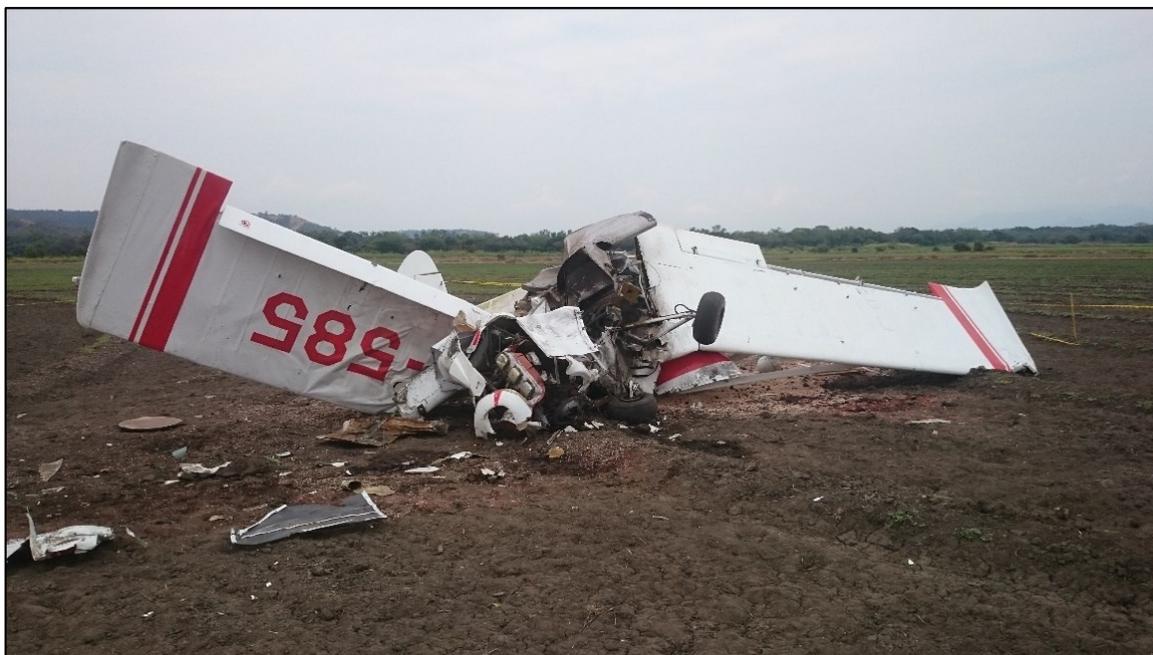
Los restos de la aeronave se localizaron concentrados en un solo punto a excepción de la hélice que se desprendió totalmente a causa del impacto; el motor se encontró separado de la pared de fuego; el tren de aterrizaje izquierdo se fracturó; la cabina de mando, el plano izquierdo y los estabilizadores horizontal y vertical quedaron destruidos.

Fotografía No. 1: Estado final del avión HK585

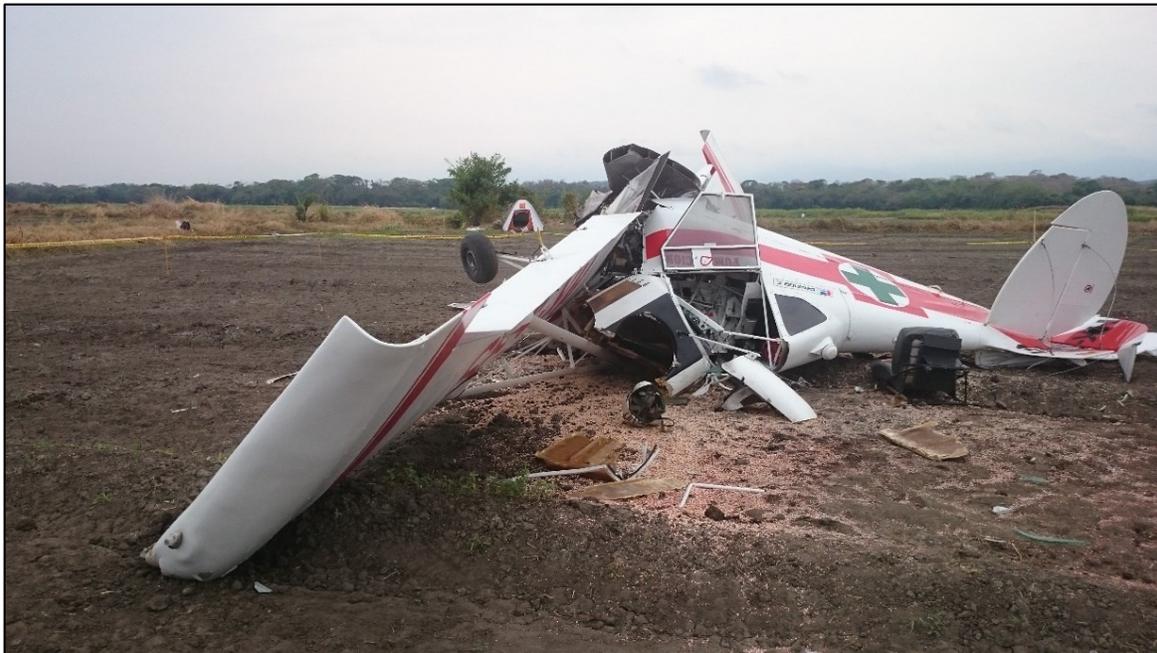
Se ocasionó alguna afectación menor a la vegetación circundante por acción del impacto y el derramamiento de combustible, además del vertimiento de la totalidad del abono sólido.

Fotografía No. 2: Estado final HK585 y vertimiento del abono sólido

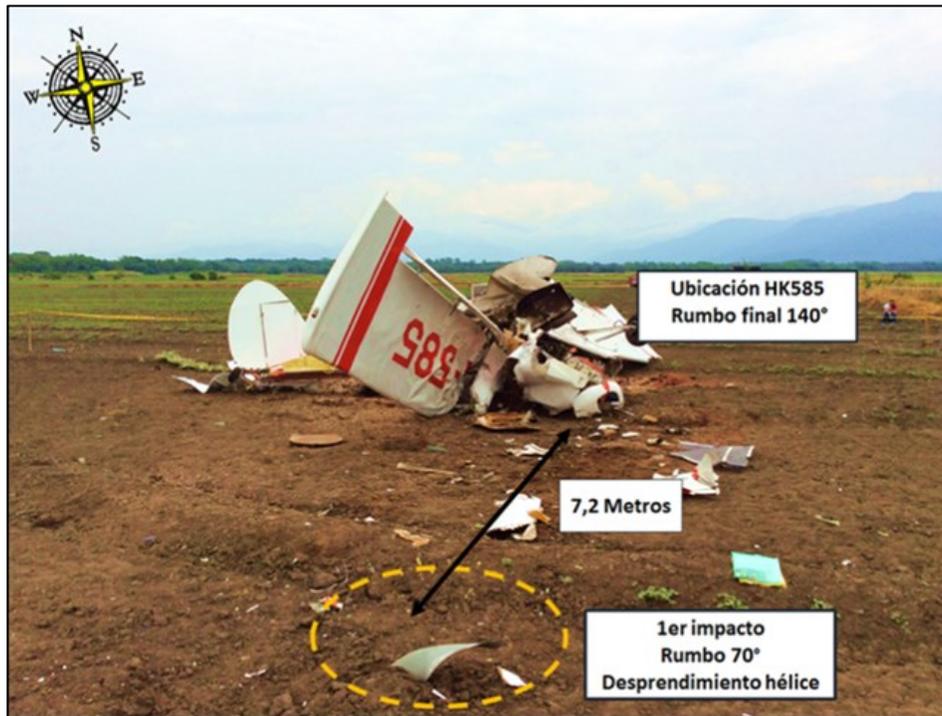
Los restos de la aeronave HK 585 se localizaron concentrados en un solo punto en las coordenadas N04°44'50.6" W074°50'28.1", a excepción de la hélice la cual se desprendió totalmente a causa del impacto; el motor se encontró separado de la pared de fuego; el tren de aterrizaje izquierdo se fracturó; la cabina de mando, el plano izquierdo y los estabilizadores quedaron destruidos.

Fotografía No. 3: Ubicación restos del HK585

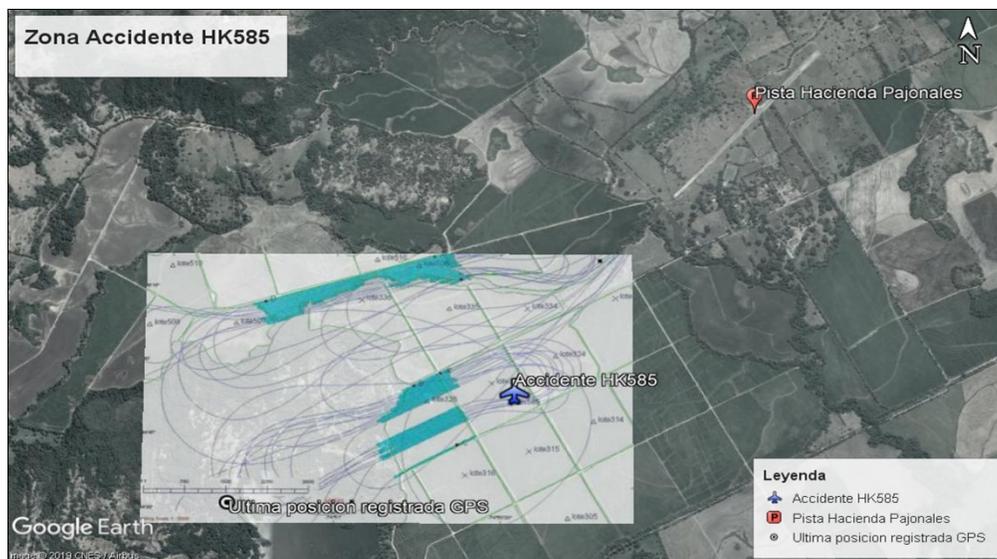
Imagen No. 1: Zona del accidente HK 585

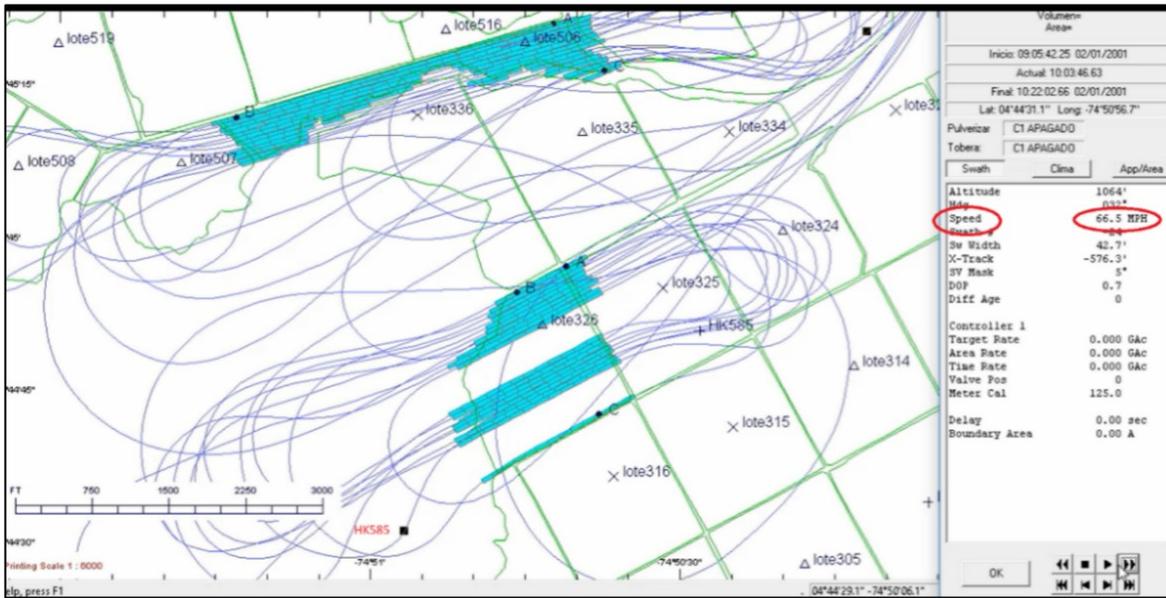
La gráfica que se muestra en la Imagen No. 3, corresponde al tercer vuelo del avión; se puede evidenciar en ella que la aeronave mantuvo en momentos, una baja velocidad de 66 mph, cercana a la velocidad de pérdida del PA-25-260.

Imagen No. 3: Datos de velocidad cercana a la pérdida en el vuelo No. 3

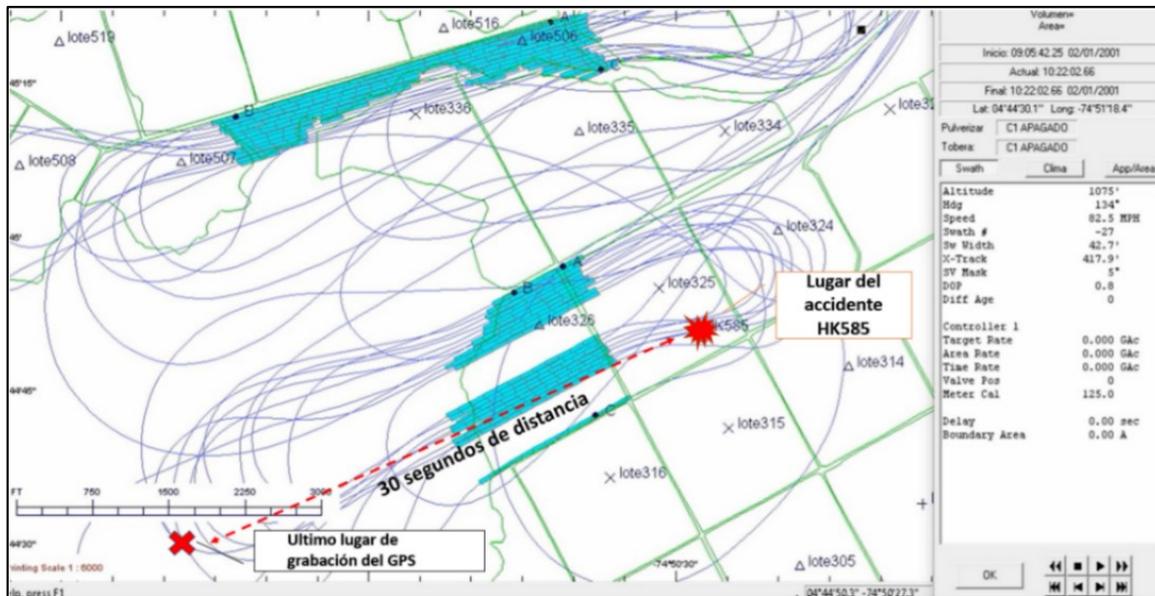
La última información que se logró recuperar del sistema GPS, graficada en la Imagen No. 4, corresponde al momento cuando se encontraba realizando el ingreso al lote de norte a sur, a una altitud 1075 pies, con una velocidad de 82 mph; el sistema solamente guardó esa posición; los siguientes y últimos 30 segundos el equipo no fueron grabados, por lo cual no es posible constatar los parámetros de vuelo de los últimos momentos.

Imagen No. 4: Lectura de últimos datos del GPS-SATLOC-BANTAM del HK-585
